## 覃塘石卡西江重工公司“6·24”一般可燃气体爆炸事故调查报告

2026-09-21 08:53 来源：贵港市覃塘区应急管理局

2026年6月24日9时许，广西西江重工有限责任公司发生一起可燃气体爆炸事故，造成1人死亡，直接经济损失210万元。

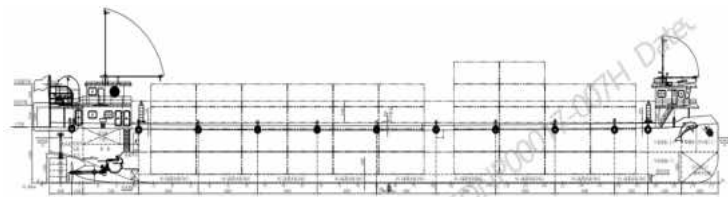
（图1 5#船舶平面布置图）

2026年6月24日，西江重工公司生产经营部副部长韦\*勇根据当日用工需要，安排甘\*豪等十余人在总长89.总宽15.8米、型深6.1米的5#船（图1）不同区域实施作业，其中甘\*豪在5#船舶甲板右舷沿船艏向船尾方向第60厘米、宽40厘米的人孔旁（图2）从事线架安装作业。

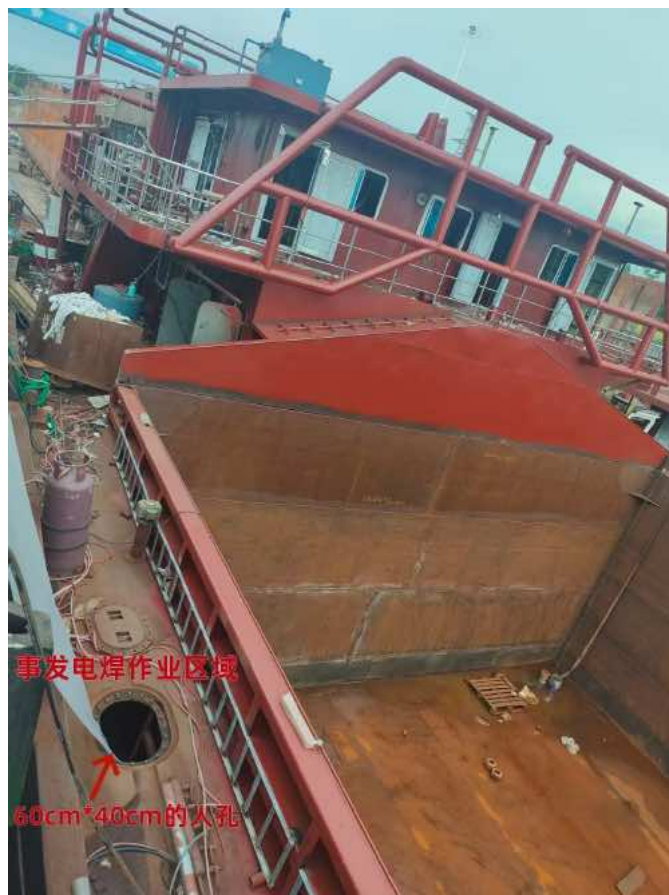
（图2 人员作业位置现场图）

当日9时许，甘\*豪使用电焊设备开展线架焊接作业，作业过程中，高温焊渣通过敞开的人孔盖掉落至下方舱内，瞬间引燃并引爆边舱内因油漆挥发积聚的可燃气体，导致甘\*豪被冲击波抛至5#船台龙门吊第一个阶梯处（3），事故造成甘\*豪当场死亡。

甘\*豪未取得熔化焊接与热切割作业特种作业操作证，在未办理动火作业审批、作业前未开展可燃气体浓度检测的情况下违规实施电焊作业，电焊高温焊渣经敞开的人孔盖落入已完成油漆涂装、通风换气不充分的边舱，引燃积聚的油漆可燃挥发组分与空气形成的爆炸性混合气体，引发爆炸，造成甘\*豪当场死亡。

（一）广西西江重工有限责任公司要深刻汲取本次事故教训，严格落实安全生产主体责任，层层压实各岗位管理职责，深化作业安全风险辨识管控，重点针对甲板动火作业邻近敞开人孔下方边舱油漆涂装后可燃气体易和  
风险完善专项管控措施，刚性执行动火作业审批、边舱可燃气体浓度复测、焊渣隔离防护等制度要求，严禁擅  
高危动火作业；要严把特种作业人员资质核验关口，对劳务派遣人员落实同等标准安全管理，常态化开展一线  
员安全教育和现场安全交底，强化安全保卫部门日常监督职能，加密船台重点区域安全巡查频次，深入开展隐患  
治理，及时制止各类违章作业行为。广西华骏保安服务有限公司要严格履行劳务派遣单位安全管理法定职责，  
遣人员特种作业资质核验机制，严把人员准入关口，扎实开展岗前安全生产教育培训，如实向用工单位告知派  
资质信息，强化派遣人员日常安全管理，与用工单位协同落实各项安全管控要求，坚决防范同类事故再次发生。
