# 梅州蕉岭皇马矿业有限公司石灰坑石场“12·14” 一般高处坠落事故调查报告

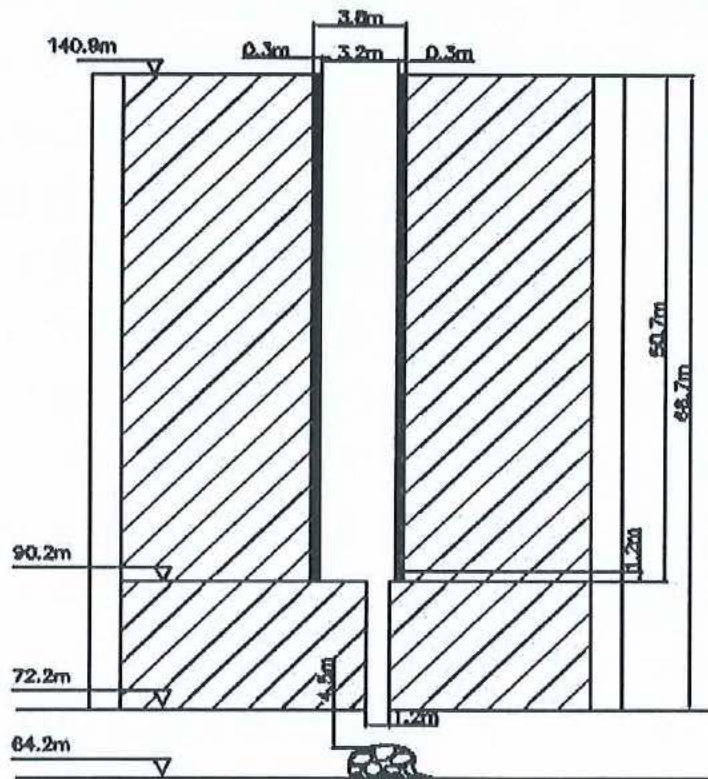
竖井示意图

标高，与+64.2m 水平总回风巷相接。井下矿岩和材料通过汽车运输，配备专用人车供人员出入井。矿山于 2023 年 6 月 1 日开始施工建设，现处于基建“三同时”施工阶段。目前，斜坡道已经施工至+54m，正在开拓+54m 中段的运输巷道、回风巷道、水泵房和回风竖井。回风竖井位于矿区北侧山坡斜坡道硐口西北 160m 位置，设计净断面直径 3.2m，施工断面直径 3.8m，混凝土支护厚度 0.3m，井口标高+140.9m，井底平巷底板标高+64.2m（井底平巷巷道高 8m），施工工艺为天井钻机打直径 1.2m 天井贯通井口与井底平巷→地面提升设备从上往下按设计半径打眼放炮扩刷（段高 1.2m 左右）→废石通过天井下落到井底平巷后外运→扩刷工作面组装组合钢模板→溜管下放现浇砼浇筑→养护 8 小时后拆除模板进入下一轮循环。该竖井于 2025 年 8 月 29 日开工建设，事故发生时已施工至+90.2m（已完成 50.7m），剩余 18m 未施工。

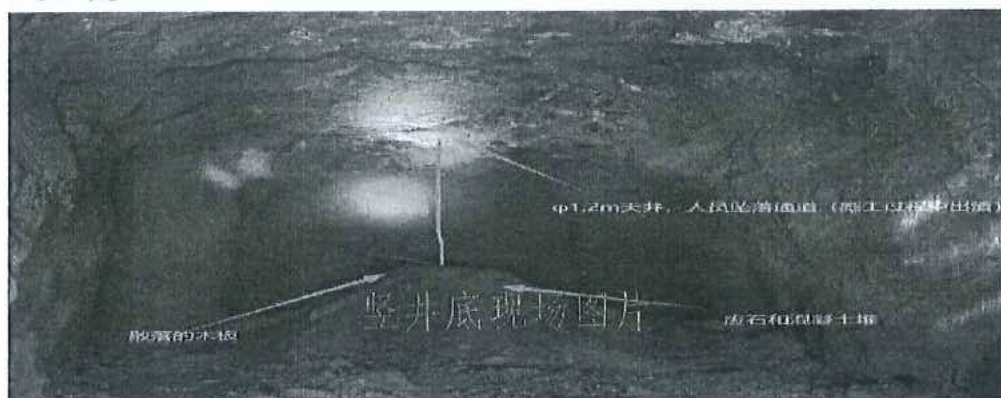
2. 90.2m~72.2m 天井直径约 1.2m，孔内光滑，下方混凝土和废石坚硬。

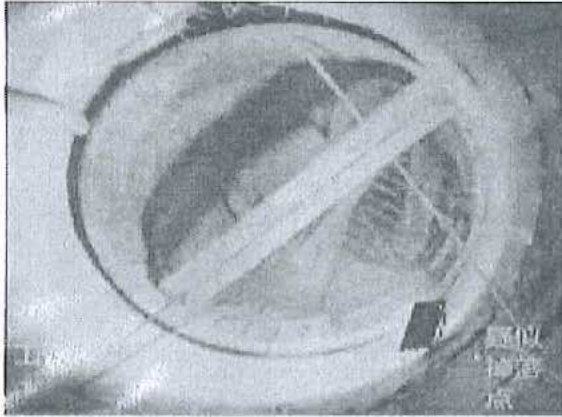
竖井施工作业面图片

3. 钢模板上方铺设的工作平台仅剩下 1 块木板，未固定；模板下方有破碎木板及钢筋格筛网，格筛网与导孔边缘搭接距离较小。

**2. 现场安全防护措施失效。**井下作业平台搭设不规范，木板强度不足且未采取固定措施，模板下方导孔的钢筋格筛网搭接长度不符合规范要求，未能有效发挥防护阻挡作用，井下未设置防坠落网，导致李\*春踏空后从作业平台坠入井底巷道，被洒落的混凝土砂浆包裹导致窒息死亡。

（三）加强外包工程管理，严格设备设施管控。矿山企业要严格落实外包工程管理“五统一”要求，全面执行发包单位“七有”[6]和承包单位“七必须”[7]规定，严禁“以包代管、包而不管”。要在竖井等高危作业场所安装高清矿用摄像头，实现无盲区监控管理。要加强对施工单位和监理单位的全过程监督，定期开展安全检查，及时发现和整改安全隐患。要督促施工单位立即全面排查所有施工设备，淘汰不符合规定的设备，完善井口栅栏、警示标志、井盖门、防护网、过卷挡梁、钢筋格筛网等安全防护设施，加强设备和防护设施的定期检查、维护、检测，加强对提升运输、通风防火、供电排水、应急救援等关键系统设备分级分类管理。
