# 峨山双江云南彦冰农业科技发展有限公司 “8·19”一般机械伤害事故调查报告

峨山县人民政府峨山双江云南彦冰农业科技发展  
有限公司“8·19”事故调查组

2025 年 11 月 11 日

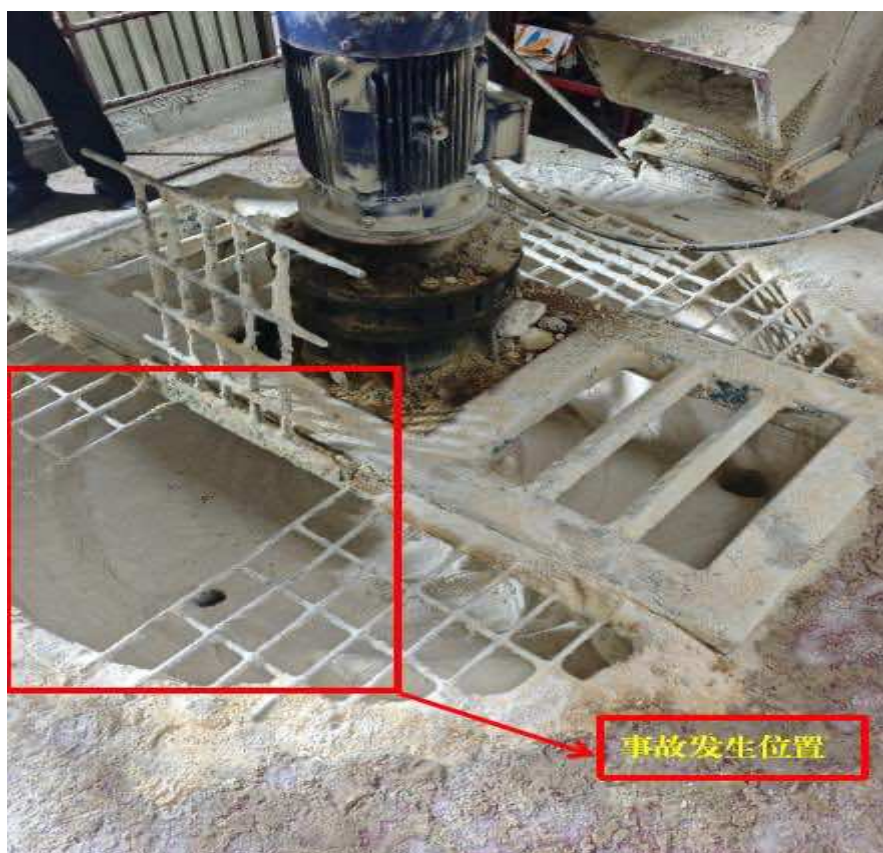
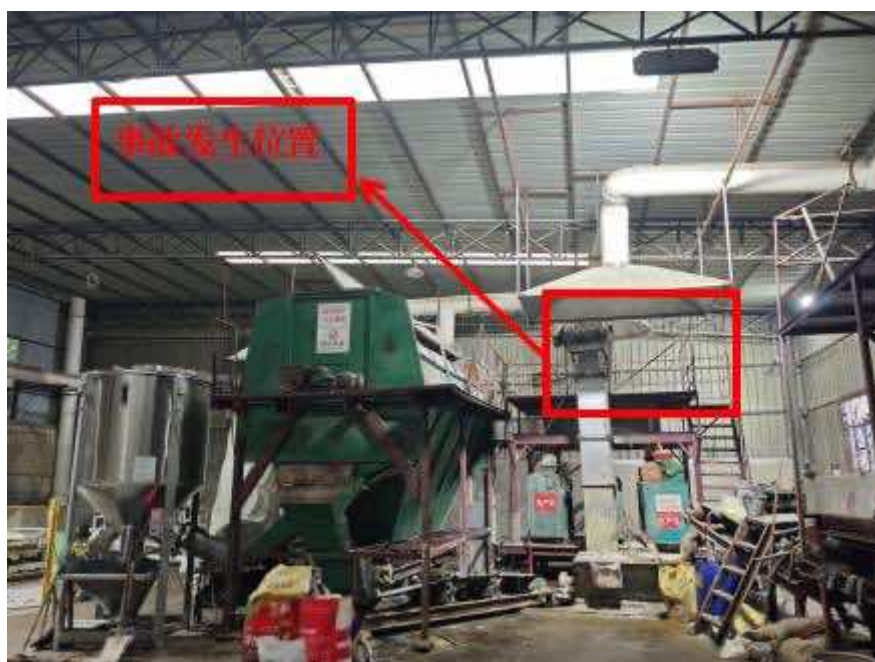
图 1 事故现场图

普\*林、方\*学、矣\*、普\*梅 5 名工人在厂区内进行复合肥生产；14 时 30 分，分料机料仓被料渣填满，导致分料机的电机发生故障停止运转，随后陈\*红安排普\*林爬上分料机平台检查情况并安排其清理料渣；14 时 42 分，陈\*红安排周\*亮、方\*学、矣\*三人到达分料机平台清理料渣，期间送料机有间断送料的情况，清渣过程中，其他作业区一直保持生产状态；14 时 45 分，陈\*红在车间封带区巡视后离开生产现场到办公室喝水休息；14 时 46 分，周\*亮从分料平台上自行进入分料机料仓内进行清渣；14 时 53 分，普\*林、方\*学先后从分料机平台上下来，普\*林准备开启送料机继续送料生产，方\*学准备拿工具进行清渣，矣\*、周\*亮留在平台上继续清理料渣，14 时 54 分，周\*亮半蹲在分料机料仓内用铁铲清理料渣时被分料机叶片卷入料仓内受伤，送往峨山县人民医院抢救，17 时 12 分周\*亮经医院抢救无效宣布死亡，导致事故发生。

事故现场位于峨山双江街道云南彦冰农业科技发展有限公司复合肥生产车间内，事故发生地点位于拌料区域的分料机平台上，分料机驱动方式为电力驱动，分料机通过上方电机带动料仓内金属叶片转动进行原料混合，原料在料仓混合后投送给正下方造粒设备进行造粒。

周\*亮安全意识淡薄，在未确认断电停机的情况下擅自进入分料机料仓内清渣，冒险作业，导致被分料机卷入受伤后送医抢救无效死亡，是本起事故发生的直接原因。

1.设备带病运行。云南彦冰农业科技发展有限公司在生产过程中，电机发生故障后未停工检修，安排作业人员继续清渣生产，存在安全隐患。

从业人员安全意识，规范安全操作，坚决杜绝违章指挥、强令冒险作业，及时制止冒险作业等行为。三是加大安全资金投入力度。在有较大危险因素的设施、设备上，设置明显的安全警示标志，做好设施设备防护措施。四是进一步加强安全检查。压实安全负责人员责任，落实好现场安全检查工作，加强重大事故风险隐患排查和及时整改，定时对设备进行保养、维护、检修，确保安全生产。
