# 鹰潭余江区顺用科技有限公司“3·15”一般可 燃气体爆燃事故

## 调 查 报 告

余江区政府事故调查组  
2026 年 7 月 28 日

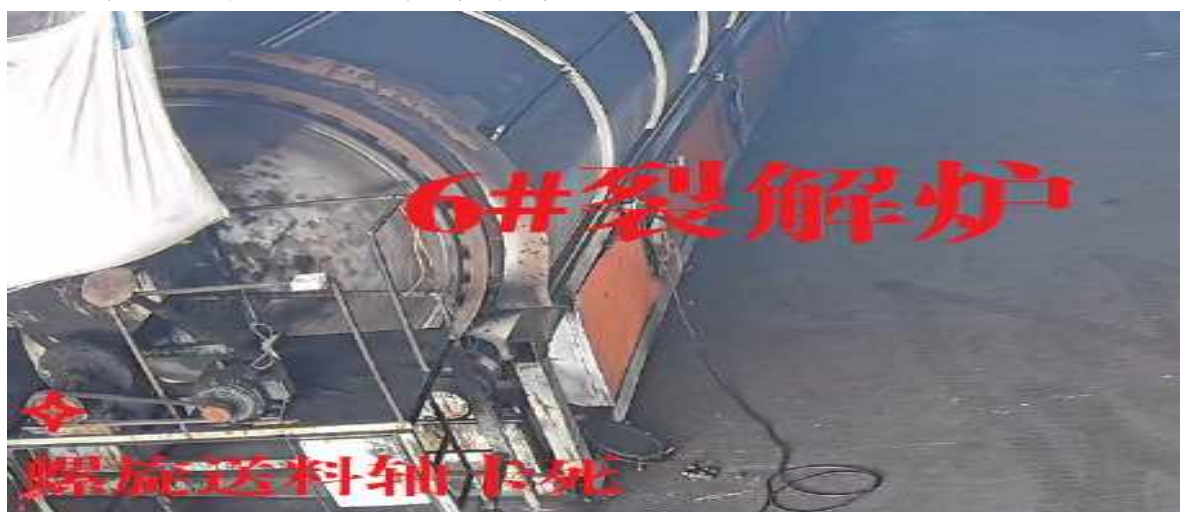
13时41分许，张某和袁某为循环连续对6#炉进行物料投喂，在完成第七个吨包的投料后，张某驾驶叉车提升第八包吨包开始投料，秦某志用剪刀将吨包底部划开，塑料颗粒缓慢流入漏斗中。大约1分钟后，在听到皮带空转的“吱吱”声，秦某志赶忙走到绞轮机边，发现电机正常运转，螺旋传送轴不转、传送皮带打滑空转，物料无法进入裂解炉。张某在绞轮机上反复检查原因并不断尝试排除故障，仍无法恢复物料投送。这时，车间的叉车师傅王某也过来进行查看，分析螺旋输送机不运转的原因，怀疑是被异物卡住了。袁某为将绞轮机电机控制开关进行反转，发现螺旋传送轴仍未转运，皮带还是处于打滑状态；随即又正转，还是没有反应，传送轴依旧没有实现连续转运。王某说只能把传送轴拆开检查，需要去修理工那里找扳手取出螺旋输送机的传动轴，于是张某就去机修工周某传师傅那里去取扳手。

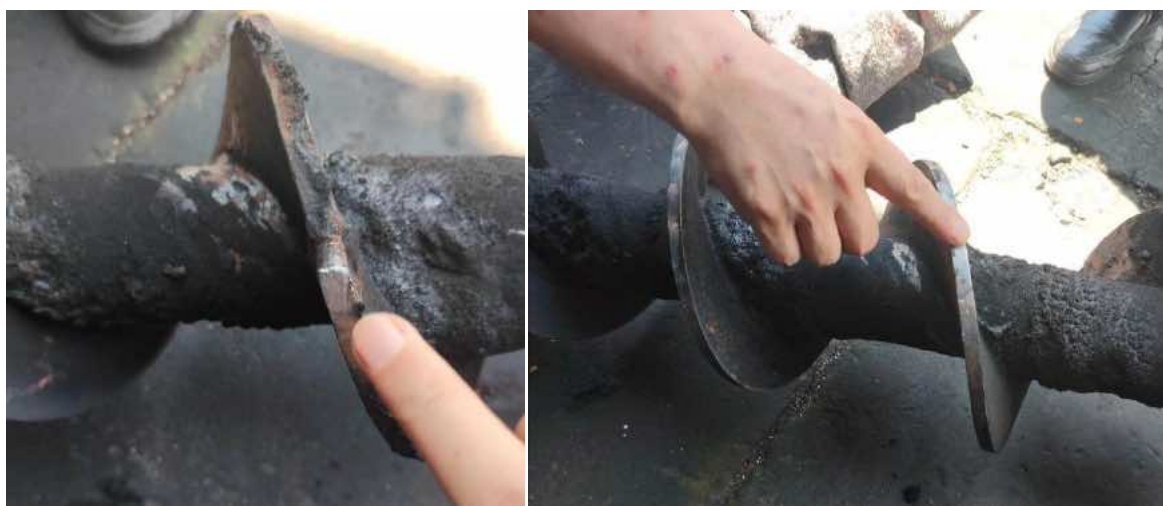
1. 顺用公司人员未能辨识作业风险，在未核实裂解炉内是否存在不凝气体的情况下进行送料作业，未制定给料作业安全规程；
2. 顺用公司人员安全意识不强，在未查出给料机故障仍强行违章操作；
3. 安全设施不齐，加料斗内的筛网拆除未复原；
4. 应急处置措施方案不齐，未对给料机卡死故障进行安全处置。（详见给料叶片磨损图）

事故发生后，经调查组组织相关安全专家赴现场对绞轮机螺旋送料部位进行解剖，发现传动轴靠近向炉膛伸入部分有明显的刮擦痕迹，并从中取出部分编织袋碎片。专家组推断：物料投送过程中，因遗落的塑料编织袋碎片导致螺旋给料机卡死不能正常给料，送料机螺旋轴发生变形，螺旋叶片直接与壳体接触，现场等人在未查明原因的情况下，操作螺旋给料机正、反向开关，并同时强行手动扳动给料轴，导致螺旋叶片强行与壳体发生剧烈摩

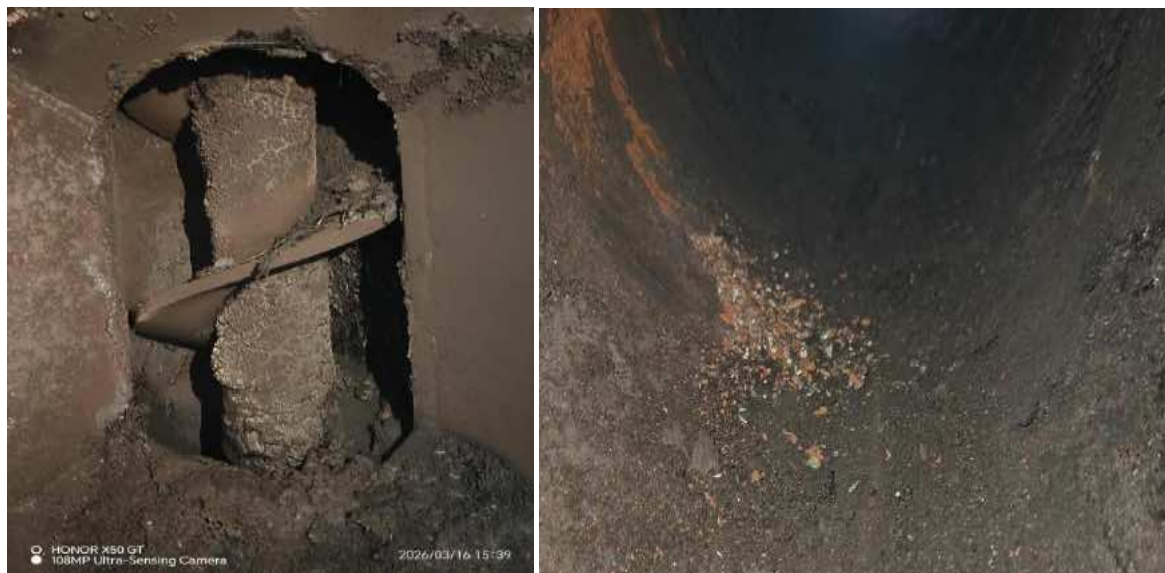
擦，产生火花，引爆炉内不凝气体发生爆燃。（详见给料叶片磨损图、壳体残留金属碎屑图）

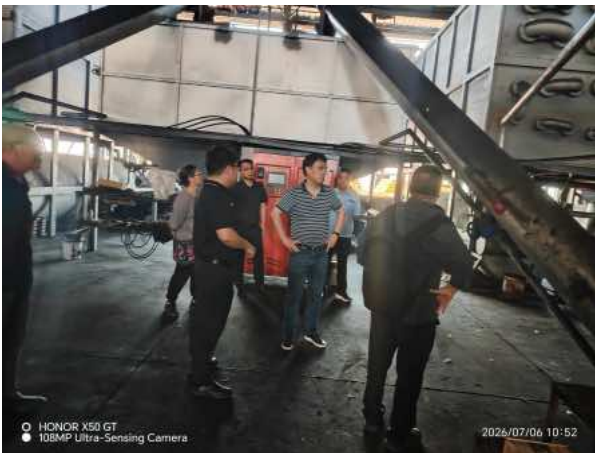
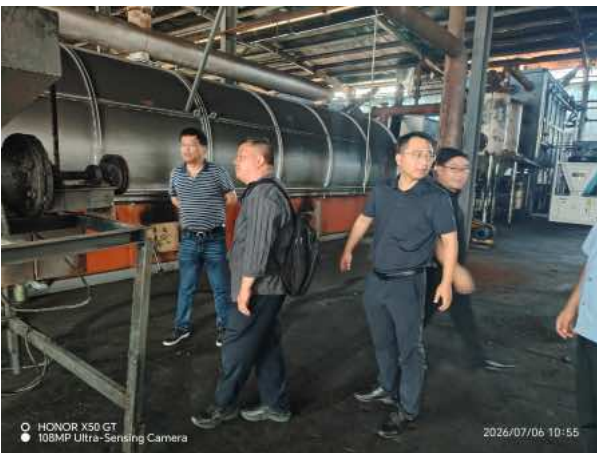
2. 2026 年 3 月 15 日 13 时 45 分，张●、王●、袁●为等几人在给 6#裂解炉加料操作过程中，因第八袋轮胎块中掺杂有编制袋等杂物，导致螺旋给料机卡死不能给料，送料机螺旋轴发生变形，螺旋叶片直接与壳体接触，王●、袁●为等人在未查明原因的情况下，操作螺旋给料机正、反向开关，并同时强行手动扳动给料轴，导致螺旋叶片强行与壳体发生剧烈摩擦（详见给料叶片磨损图、壳体残留金属碎屑图），

产生火花，引爆炉内不凝气体爆炸，是造成事故的另外一个直接原因。
