# 宝安沙井向兴路布涌村小桔充电站路段“2·15” 一般道路交通事故调查报告

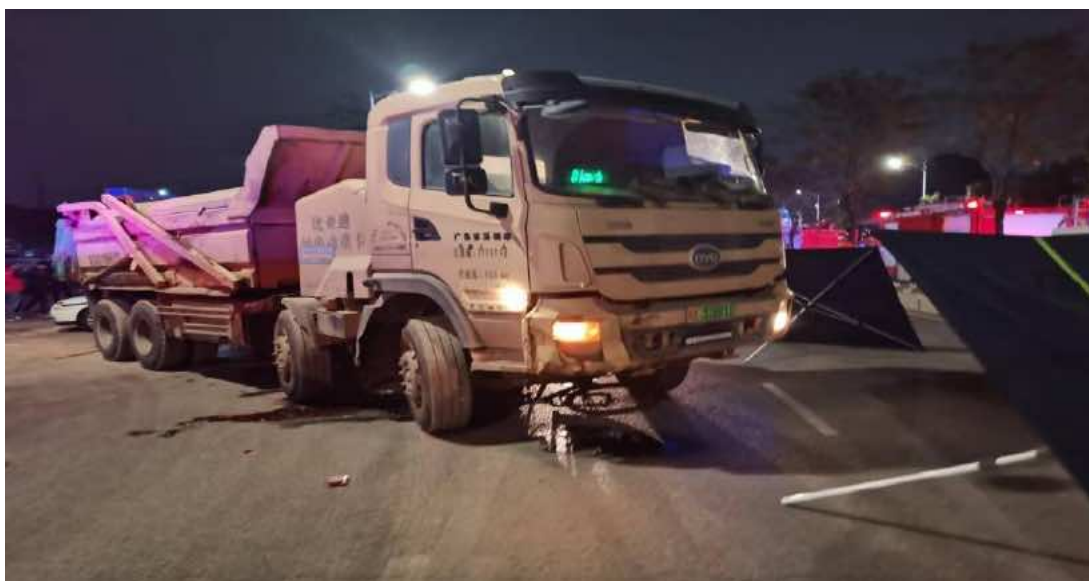
图1 事发后现场照片

2025 年 2 月 15 日 20 时许，赵某驾驶涉事货车到松岗街道碧郎路与余屋南路路口一工地载砂土，并将砂土运至沙井街道向兴路步涌村内部一工地进行卸货（砂土）。21 时 10 分许，赵某驾驶涉事货车卸完货后从工地出来，在沙井街道布涌村由南往北行驶至小桔充电站路段右转驶入向兴路时，车头与从向兴路非机动车道由东往西行驶至小桔充电站路段由张某军骑行的自行车发生碰撞（见图 1），碰撞后张某军倒地，被涉事货车右前轮碾压，造成张某军当场死亡，两车部分损坏的道路交通事故。

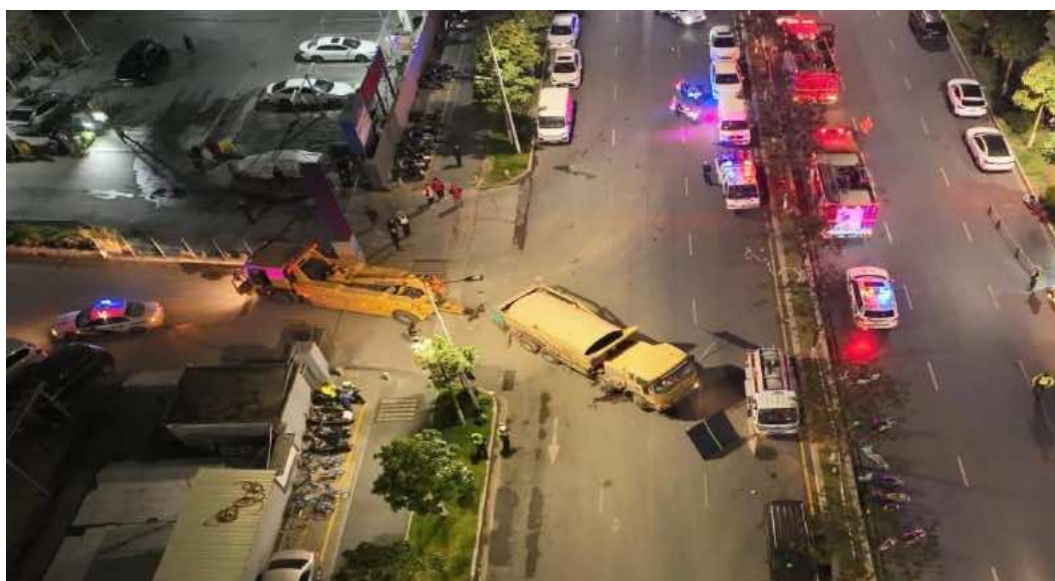
图2 向兴路布涌村小桔充电站路段

事故现场位于宝安区沙井街道向兴路布涌村小桔充电站路段（见图2）。向兴路呈东西走向，设有非机动车道，道路为平坦、干燥的沥青路面，交通控制方式为交通标志及交通标线，道路类型为一般城市道路，照片条件为夜间有路灯照明，视线良好。

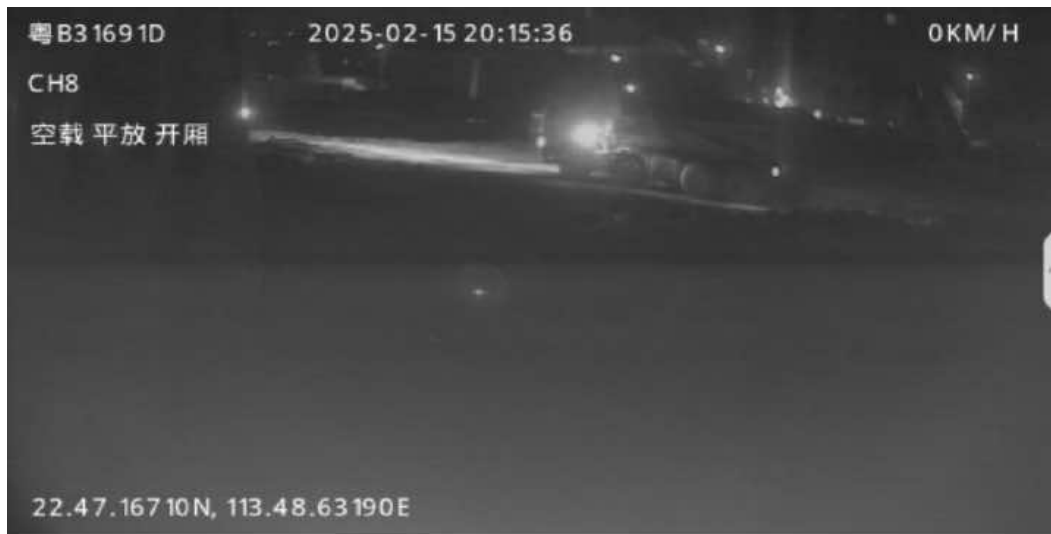
1. 涉事货车在卸货后右转盲区监控装置被遮挡（详见图3、图4），公司后台视频监控平台未及时发现并作出提醒，未严格落实GPS实时监控制度，涉事驾驶员行驶过程中也未发现涉事货车右转盲区监控装置被遮挡，致使涉事货车在右转过程中，盲区存在行人或车辆时未能进行蜂鸣报警。

图3 涉事货车右转盲区摄像头未被遮挡前监控画面

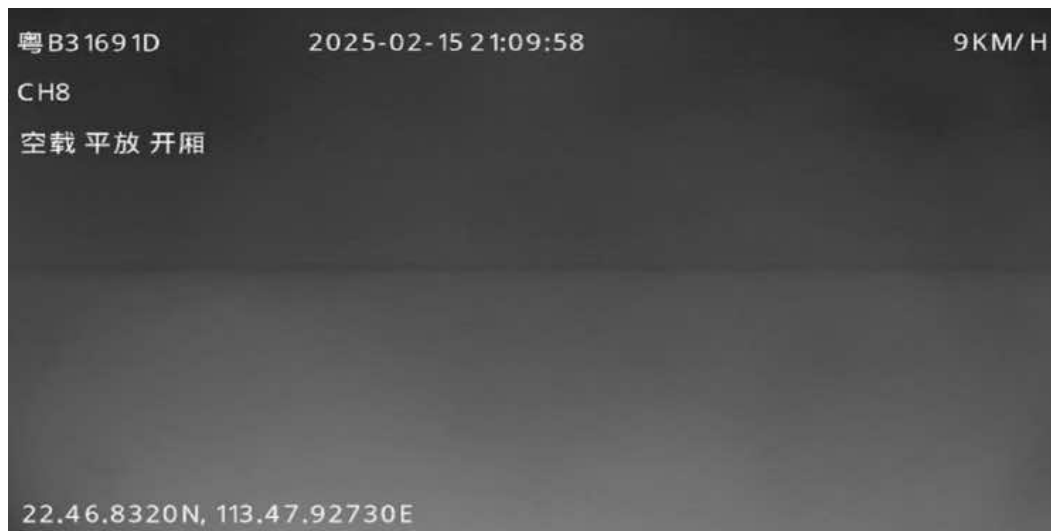
图4 事发时涉事货车右转盲区摄像头已被遮挡（无画面）

2. 粤安顺公司安全监管不到位，未采取技术和管理措施，及时发现并消除涉事驾驶员驾驶制动系、行驶系及照明信号装置不符合技术标准的车辆上路行驶及涉事货车右转盲区摄像头被遮挡的事故隐患。

2. 督促公司管理人员认真履行岗位职责，严格落实公司各项管理制度，强化对车辆的实时监管，杜绝动态监控不到位现象发生，及时发现并制止车辆带病上路和各类交通违法行为。
