# 金山朱泾西市泾西路 8 号“6·5” 一般机械伤害事故调查报告

金山区人民政府事故调查组

2026年8月

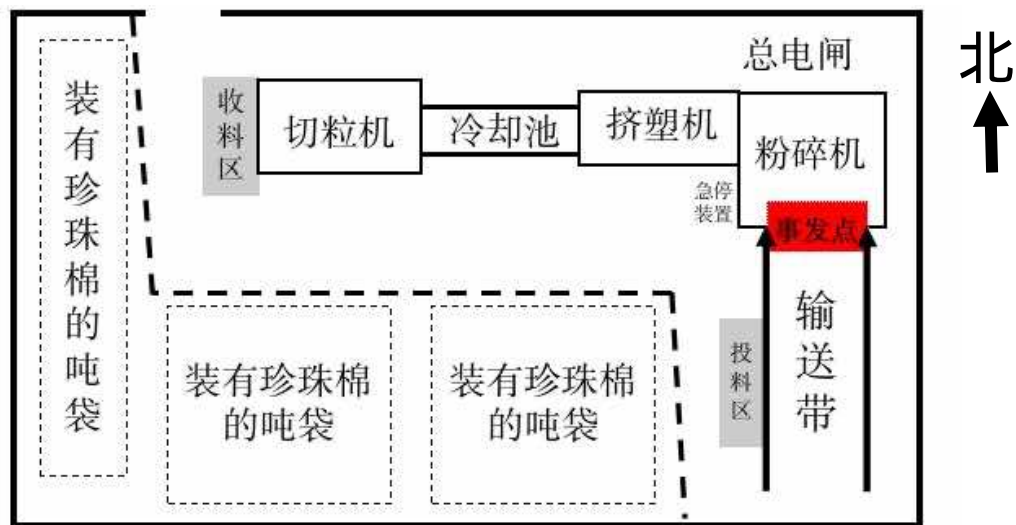
图1 涉事车间平面图

1. 涉事车间为砖混结构，车间内布设一条废旧珍珠棉造粒流水线（见图1），流水线由输送带、粉碎机、挤塑机、冷却池、切粒机组成，涉事设备由周某江于2023年于万龙塑机购置而来。

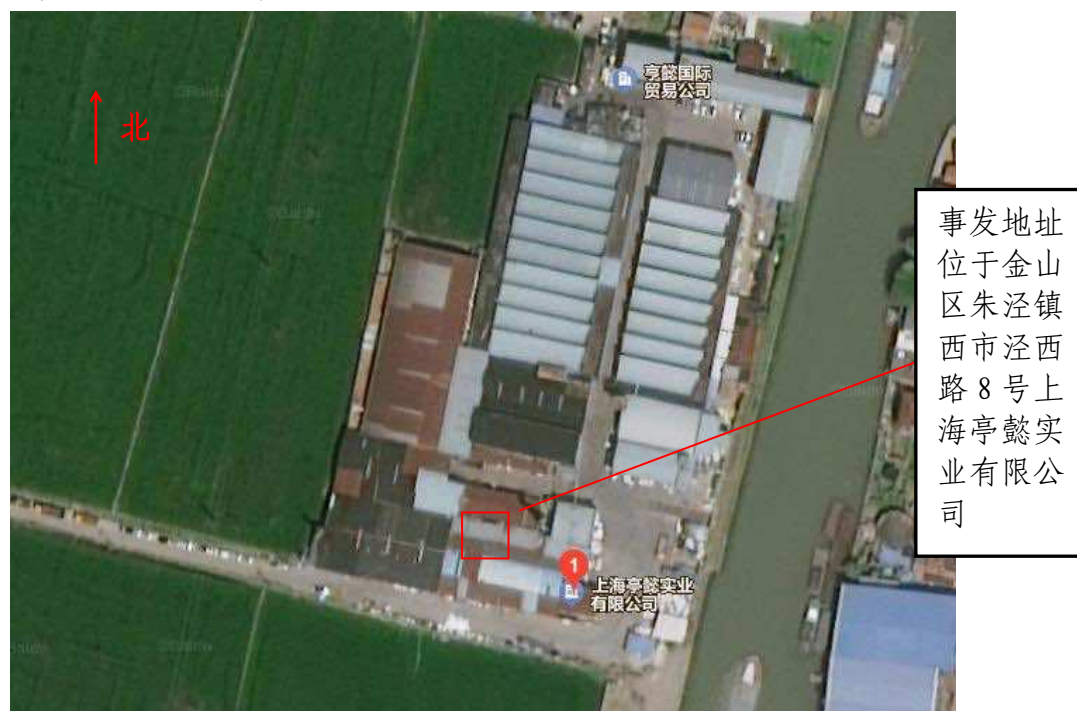
图2 事发地址

1. 事发地址位于金山区朱泾镇西市泾西路 8 号上海亭懿实业有限公司西南角造粒车间，车间内见大量用吨袋包装的废旧珍珠棉。

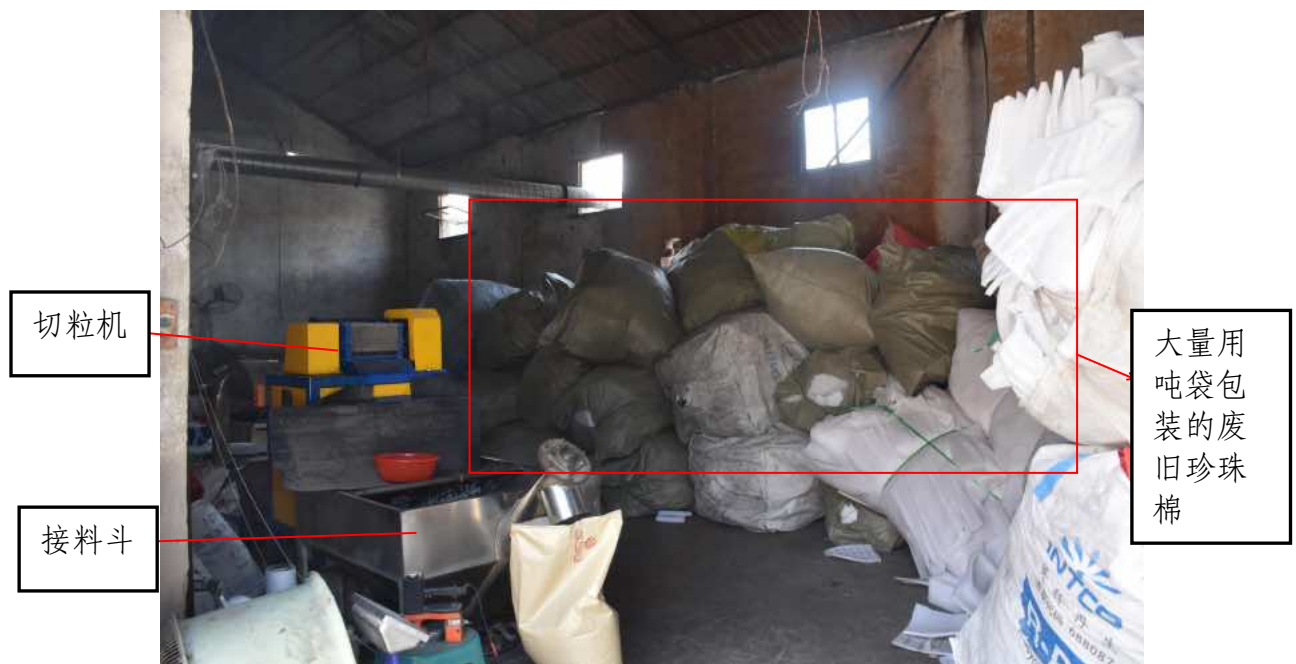
图4 涉事车间现场情况

2. 涉事车间设有珍珠棉回收造粒流水线。流水线设备呈 L 型摆放，依次为输送带、粉碎机、挤塑机、冷却池、切粒机、接料斗。输送带南北对接粉碎机，粉碎机连通东西向挤塑机，挤塑机表面附着塑料物料。

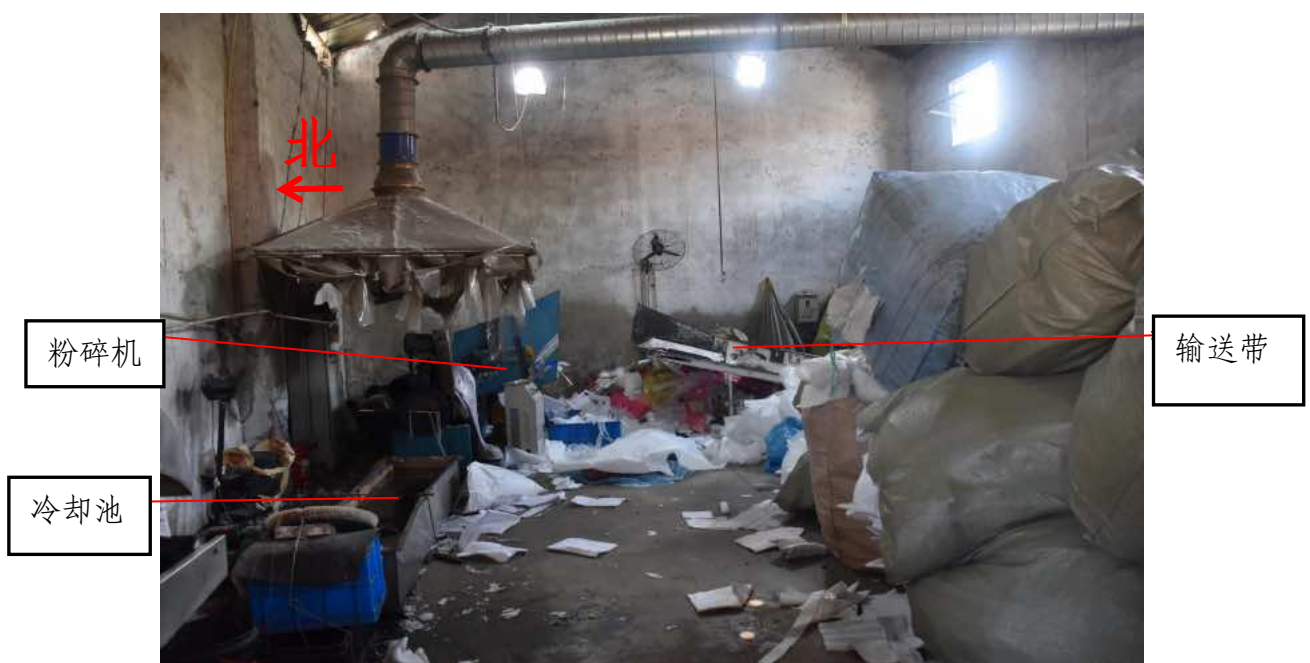
图5 事发现场情况

3. 事故点位在车间东侧粉碎机与输送带衔接处；粉碎机内见刀片与珍珠棉、吨袋相互缠绕，吨袋上见少量血迹。粉碎机进料口尺寸为 84cm×82cm，进料口西侧设有急停按钮。

4. 涉事输送带两侧设有挡板，挡板高为 30 厘米，西北侧一挡板已弯折，挡板上见“万龙塑机、13958899610”等。

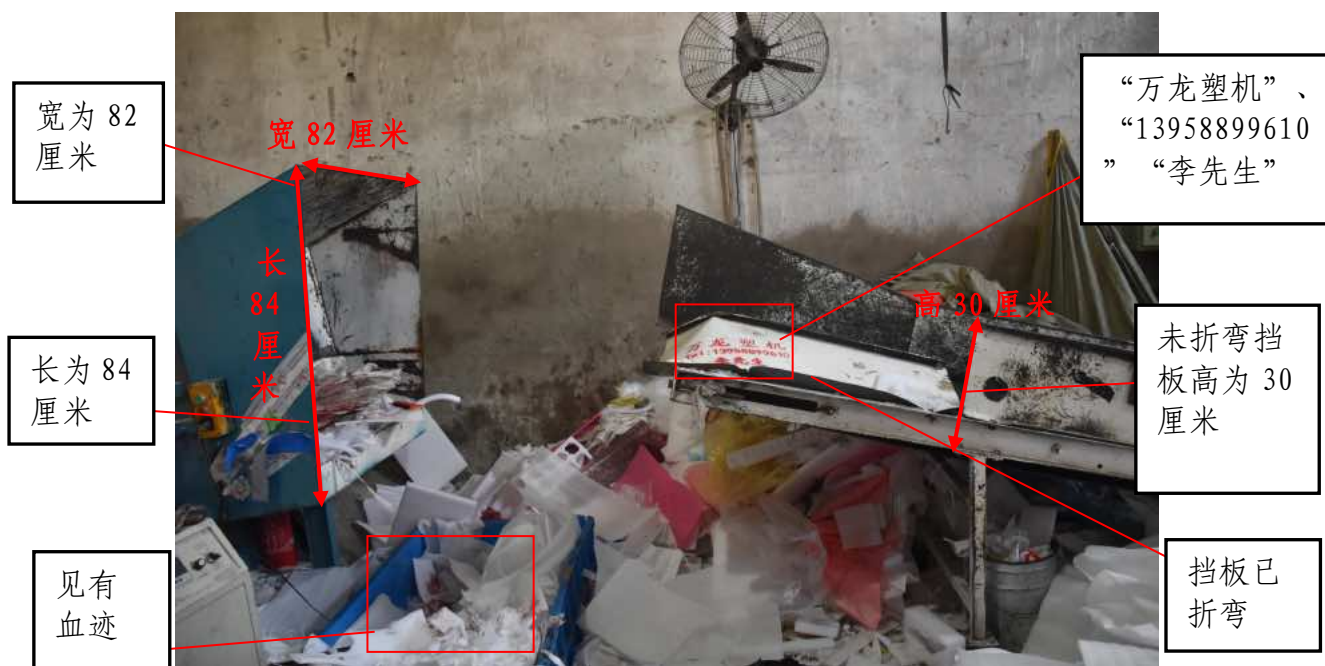
图6 涉事撕碎机

结合现场勘查、调查询问、监控录像和综合分析，该起事故直接原因为邢某明将吨袋放置于输送带挡板上进行投料时，吨袋边角被输送至粉碎机进料口，导致吨袋被转动的部件卷入，吨袋受牵拉影响瞬间将邢某明腰部及以上躯体套住，一同带入粉碎机内，从而导致事故发生。

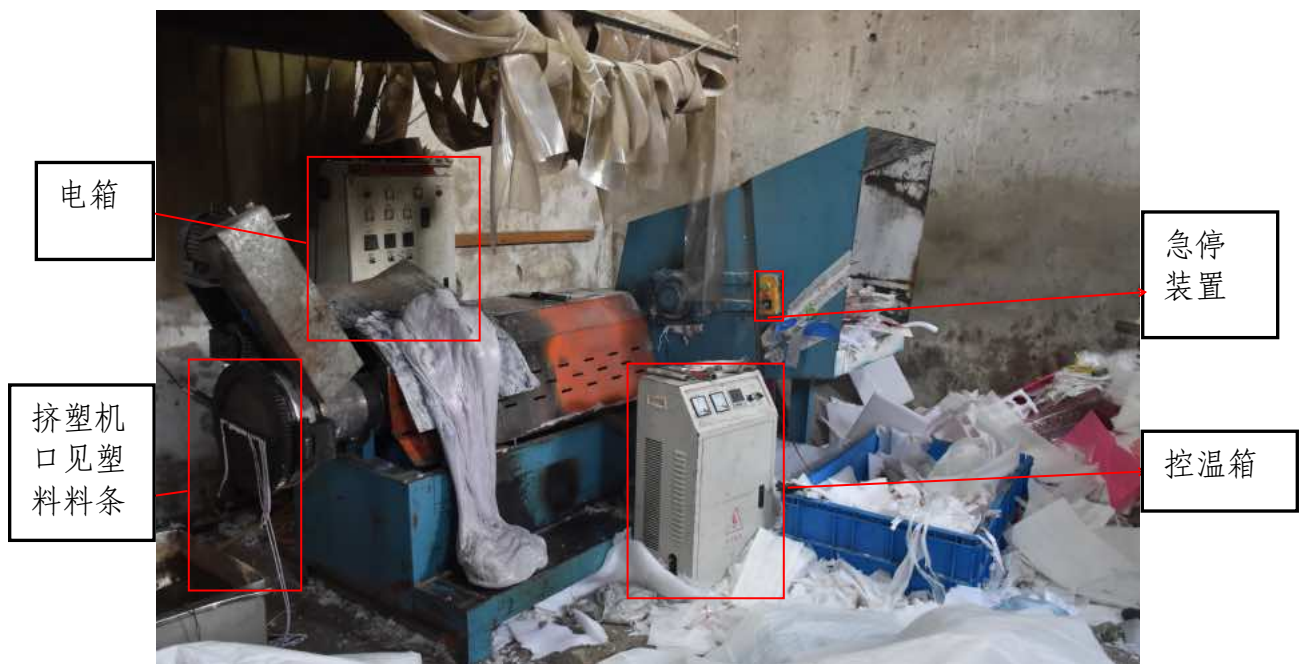
图8 涉事车间东北侧现场情况

5. 涉事车间北侧布设控温箱、配电箱、冷却池及破碎机，车间大门处设置总电源开关。

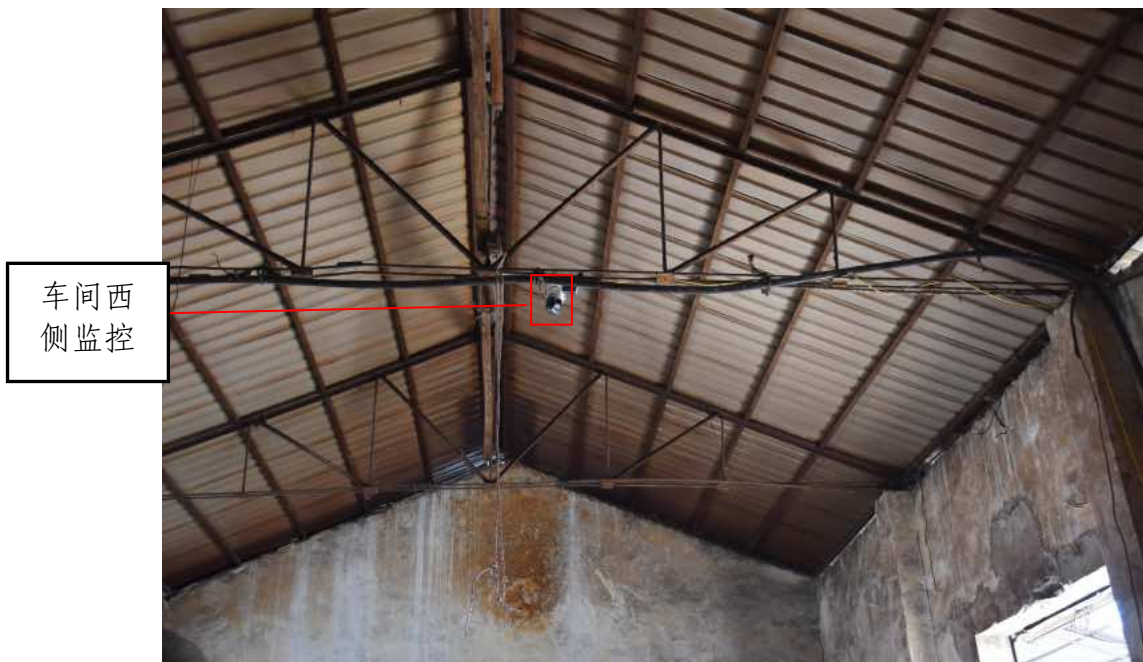
图10 涉事车间摄像头位置

6. 事故现场见有监控探头，执法人员已调取涉事监控视频。
