# 龙岗宝龙深圳市宏利包装有限公司“4·30” 一般机械伤害死亡事故调查报告

龙岗区政府事故调查组

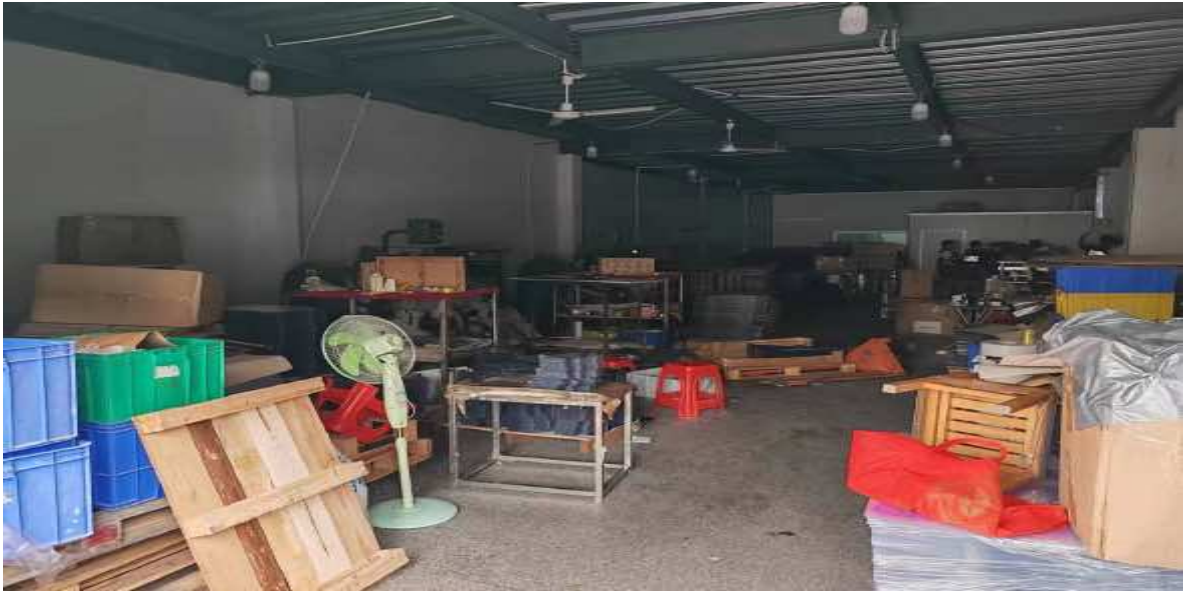
生产经营场地情况

深圳市宏利包装有限公司是一家以从事纸制品、吸塑为主的包装加工企业，厂房生产面积约300 m<sup>2</sup>，主要机械设备平压压痕切线机，共2台平压压痕切线机。生产车间分为平压压痕切线机

生产区、物料堆放区、包装区、办公辅助区等。

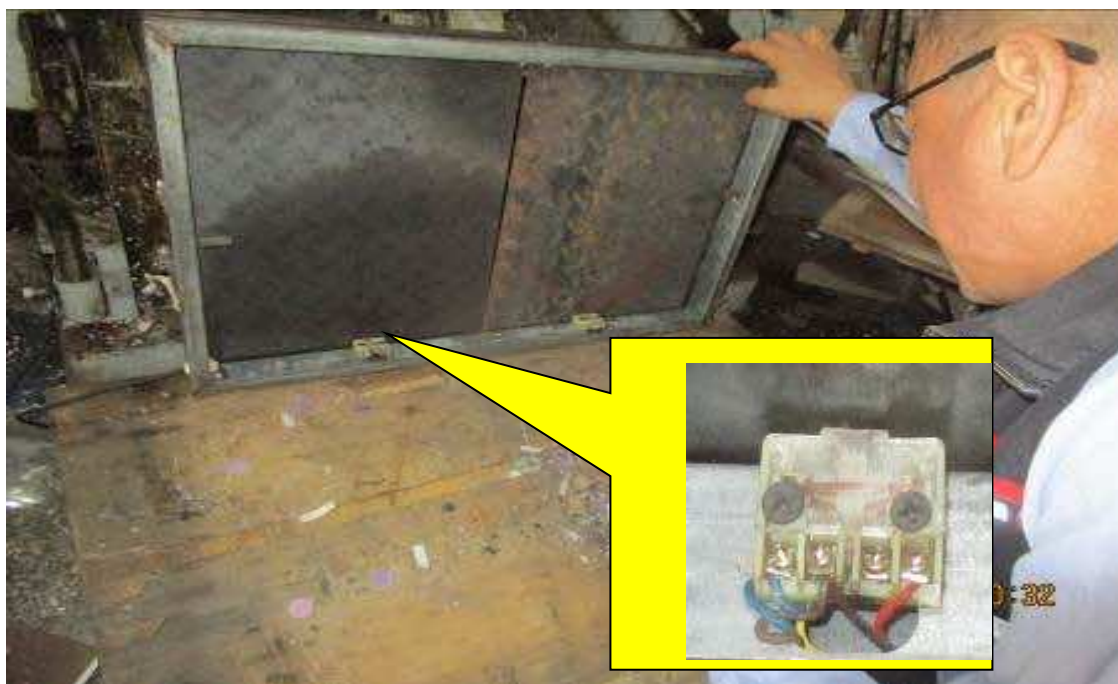
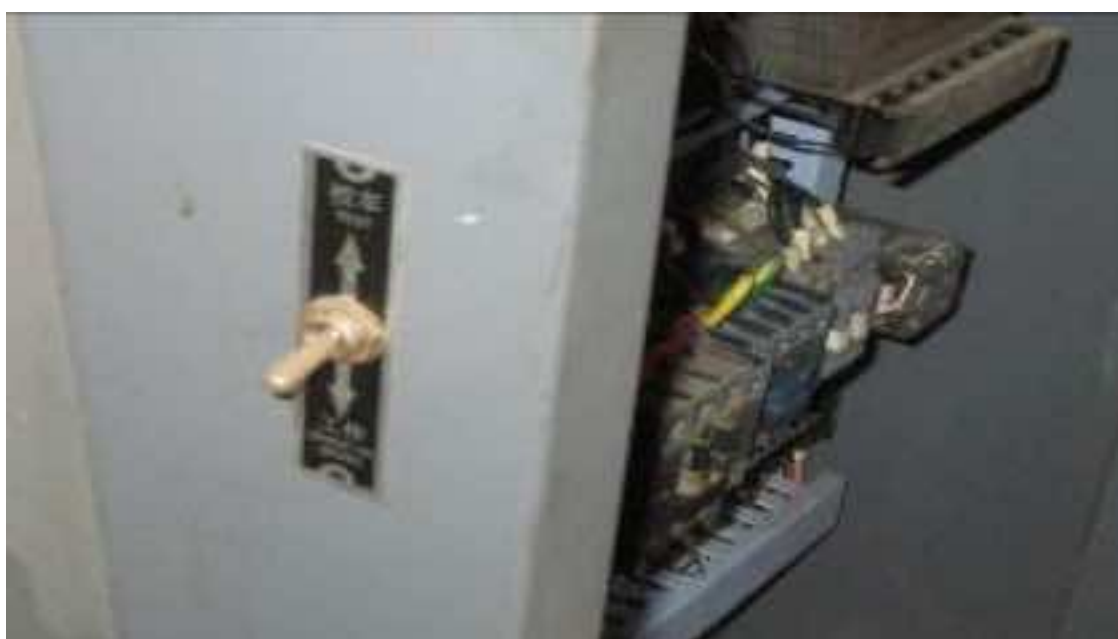
事发时各开关状态

(五)平压压痕切线机事发时情况。根据现场勘查，平压压痕切线机未切断电源，脚踏板开关失效，离开脚踏板开关后，机器仍存于运行状态，“校车 ↔ 工作”模式控制开关指向“工作”模式，未将“校车 ↔ 工作”模式控制开关切换到校车模式，在排除闷车故障过程中，人力搬转手动蜗杆，打开压架后，故障排除，电磁离合器吸合电机启动带动蜗杆转动将虞彬卷起。

2.安全防护装置失效。平压压痕切线机操作区域脚踏板开关失效，未能起到人离机停的防护作用，闷车故障解除后，电磁离合器吸合电机启动后带动蜗杆转动。

(三)深圳市宏利包装有限公司要排查所有的生产设备,停止使用不符合安全标准的生产设备,排除故障,恢复安全防护装置,完善生产设备的本质安全性能,并且要立即制定平压压痕切线机安全生产规章制度和操作规程,建立平压压痕切线机技术档案,同时要对平压压痕切线机的操作人员进行专业的培训并考核。
