## 吴兴织里湖州新栋再生资源回收有限公司“8·11”一般物体打击事故调查

2024年8月11日18时30分左右，湖州新栋再生资源回收有限公司在位于织里镇頍塘路2999号的物流中心3号口作业区域发生一起一般物体打击事故，造成1人死亡，直接经济损失202万元。

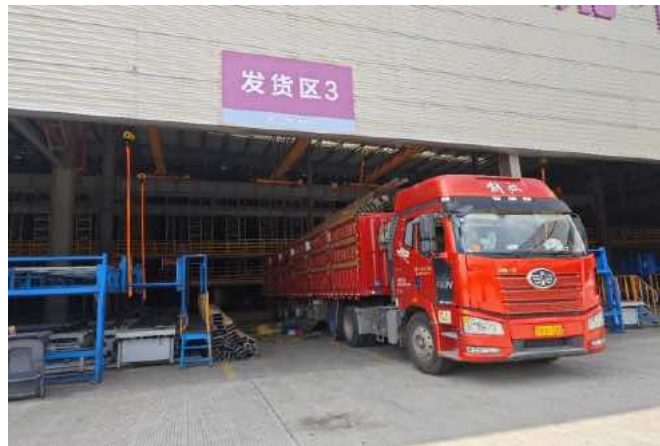
图1智能物流中心3号口

事故现场位于栋梁铝业有限公司智能物流中心3号口（图1），出口处横梁高度为4.5M。死者是一辆车号为GY1920的准拖挂车。车辆尺寸13M长\*2.25M宽\*3.38M高。对货车及现场留存货物进行量，货车围挡高点距地面约为3.25M，实际载货距地面高度在4.2M左右（图3 图4）。为在限定高度大程度装载货物，货运司机使用较长的阻挡杆用于围挡货物，同时在装运过程中进行绑缚。（图6 关闭  
场所用阻挡杆（死者用雨棚杆代替），由于受力强度不足，在货物滑落时被弯折。（图2）  
场工人提供的死者照片，存在安全帽未系牢的情况。（图5）

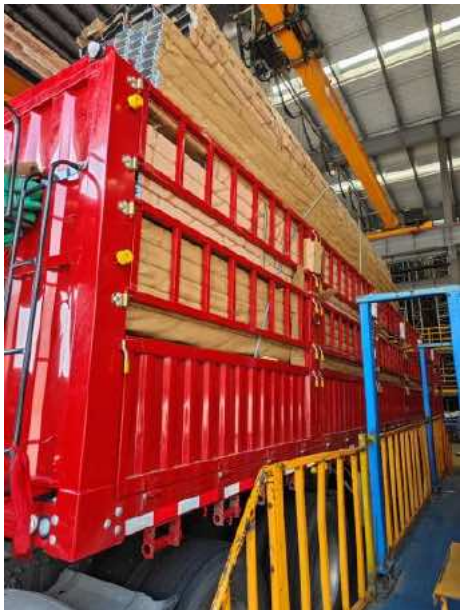
图片5死者现场位置

驾驶员时\*\*未按照行业通行做法提供符合运输要求的阻挡杆，未按照安全作业规定，等待行车货物放置稳定后再进入作业区域，进入作业区域翻找工具箱时，未系牢安全帽。
