# 航城街道深圳机场至大亚湾城际深圳机场 至坪山段工程 1 标（T4-五和）土建 二工区黄麻布站围护结构项目 “10·9” 一般机械伤害 事故调查报告

调查组认定，宝安航城深圳机场至大亚湾城际深圳机场至坪山段工程 1 标（T4-五和）土建二工区黄麻布站围护结

构项目“10·9”一般机械伤害事故是一起因施工现场安全管理不到位，工人违章作业而造成的一般生产安全责任事故。

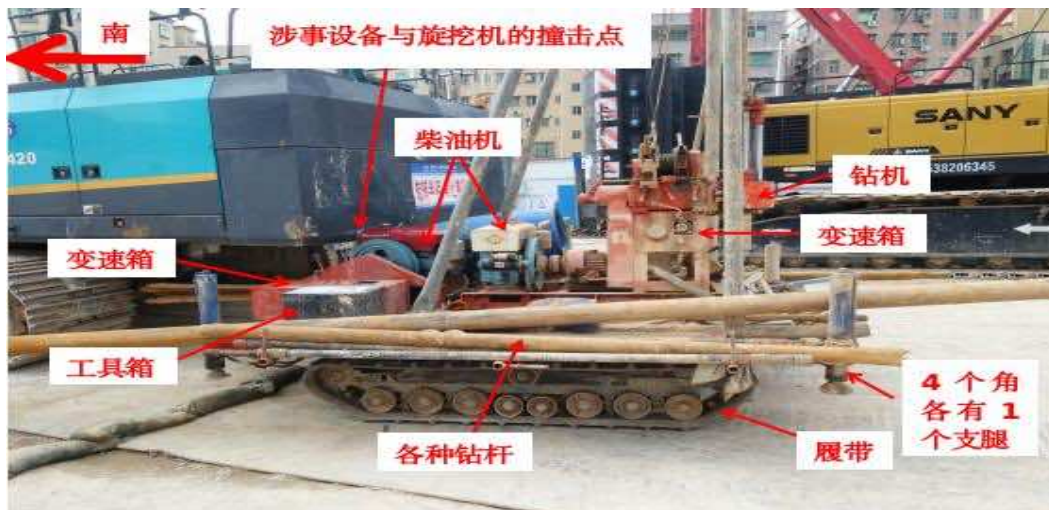
图 1 涉事钻探机组侧面图

涉事设备名称为钻探机组（见图 1），主要由钻机和底盘两部分组成，包括泥浆泵、2 台柴油机、传动机构、钻塔、履带及 4 个支腿等部件，所有部件均固定安装在底盘处。其中钻机型号为 XY-1A-4 型钻机，生产单位为湖南宜章衡钻地质机械有限公司。

2. 涉事设备底盘为厂家根据客户需求加装，使用说明书中未包含设备行走转移等相关操作说明及要求。涉事设备底盘未设计供作业人员移动驾驶的驾驶室或操作平台及防护措施，不具备驾驶功能。

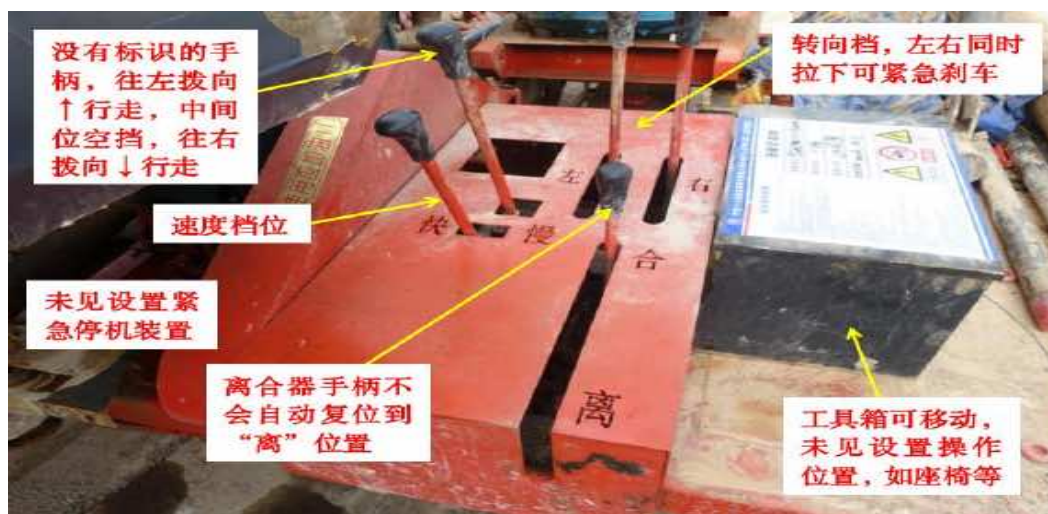
图 2 涉事变速箱上的五个手柄

底盘处有两台柴油机，一台柴油机经离合器和变速箱等驱动钻机，另一台柴油机（简称涉事柴油机）驱动履带和支腿，其动力通过变速箱（简称涉事变速箱）输出，涉事变速箱上设置有 5 个手柄（见图 2），其中 4 个手柄有文字性功能标识，分别为离合器离/合、行走速度快/慢、左转及右转，另一个手柄没有任何标识。

1. 钻探机组涉事变速箱的离合器手柄在不操作时不能自动复位至“离”的位置，且不具备紧急停机的功能。

（1）涉事变速箱上一处手柄可控制行走方向，共设有 3 个档位，人面朝涉事变速箱正面观察分别为前进（行走时钻杆部分在前）、空挡和后退，事发时涉事设备设置在后退档位，行走速度为快，由此说明，事发时涉事人员操作涉事设备后退行驶，不满足《钻机操作规程》第 6.2 条规定：禁止

设备逆行开动。试验发现，左转和右转手柄会自动复位，其余手柄均不会自动复位，而离合器手柄属于涉事设备行走机构的止动装置，该装置在不操作时不能自动复位至“离”的位置，不满足《建筑施工机械与设备 钻孔设备安全规范》(GB 26545-2011)第 5.4.1 条规定<sup>[4]</sup>。

(2) 对涉事变速箱上的手柄进行操作试验，该变速箱上所有手柄均不具备紧急停机的功能，不满足《建筑施工机械与设备 钻孔设备安全规范》(GB 26545-2011)第 5.3.3.2 条规定<sup>[5]</sup>。

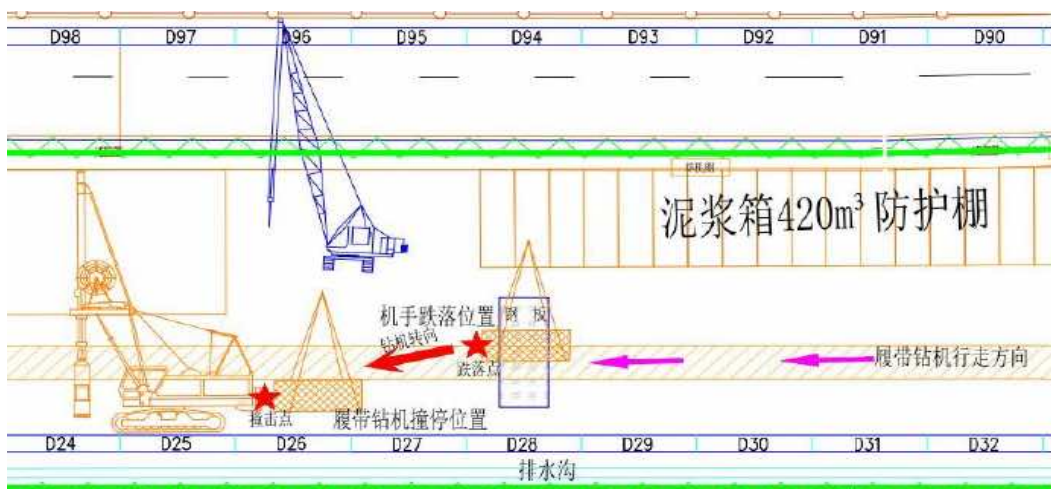
图 3 事发经过示意图

监控视频显示，2023 年 10 月 9 日 20 时 13 分许，彭某操纵钻探机组在工地内自北向南往 D19 地连墙位置行驶，王某令在前进方向上清理障碍协助钻探机组移位。彭某的作业方式为坐在钻探机组底盘边缘的工具箱上操作变速箱操纵杆，操纵钻探机组逆向行驶（见图 4）。在移动过程中，在前方清障的王某令看到钻探机组在行经地面铺设的一块钢板处时产生颠簸，彭某不慎跌落至地面，跌落时彭某还试图拉变速箱上的操纵杆控停设备但未成功。王某令立刻跑过去试图将彭某从操作平台底盘下方拖出，施救未果后王某令往一边闪避。彭某被仍在行驶的钻探机组平台右侧（涉事设备前进方向）履带碾压受伤。失控的钻探机组继续前进，直至撞上侧前方一旋挖钻机后才停止。

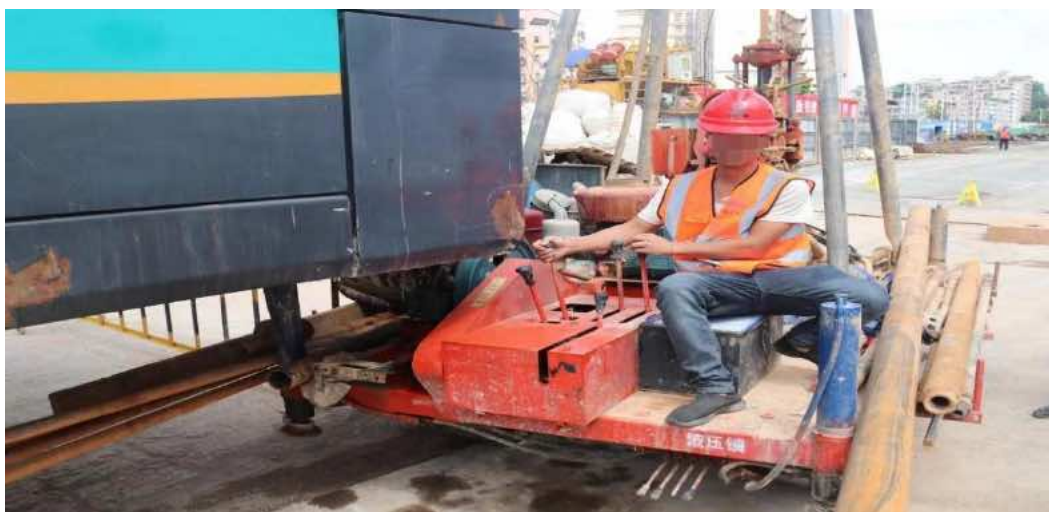
图 4 模拟工人事发时坐于工具箱上及其操作姿势

4. 涉事工人彭某安全意识淡薄，违章操作钻探机组逆向行驶，钻探机组行经地面铺设的一块钢板处时产生颠簸，坐在钻探机组履带前进方向边缘一工具箱上的彭某重心失稳跌落至地面，后被右侧（涉事设备前进方向）履带碾压，导致本次事故发生。

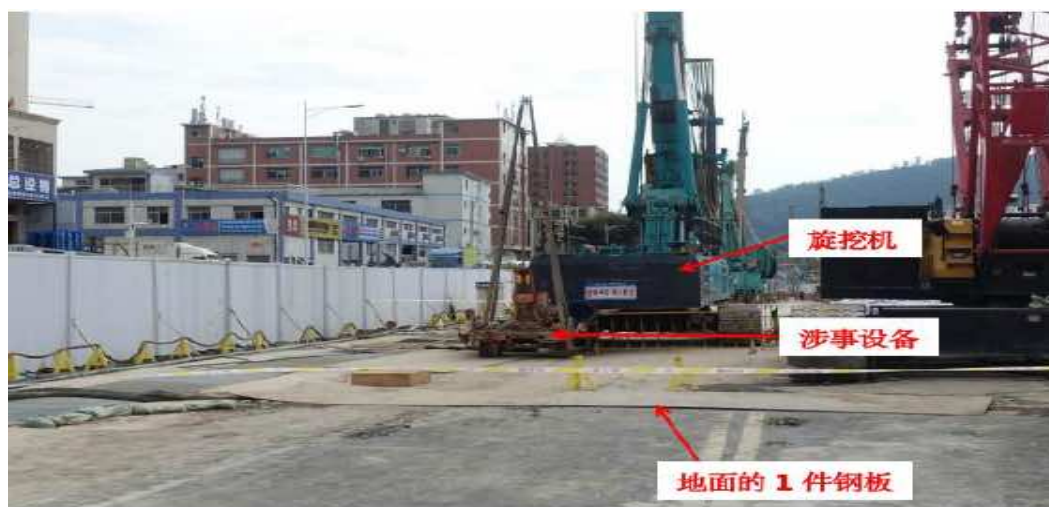
图 5 事故现场照片

2. 涉事工人从操作平台跌落在地面后被钻探机组的履带碾压位置位于一处钢板的南侧 (见图 5)，钻探机组前进方向的左侧还有一泥浆盆掉落。

3. 涉事钻探机组碾压工人后继续向南行驶，撞击在旋挖钻机的北侧后停止，柴油机的油箱已变形。

4. 现场测得涉事钻探机组的操作平台距离地面的高度约 0.62 米，钻探机组碾压工人后继续移动的距离约 10 米。
