## 中山市民众街道中山东环C段香山大桥民众侧主塔“12·25”一般生产安全事故调查报告

信息来源：本网 发布日期：2023-03-31 分享

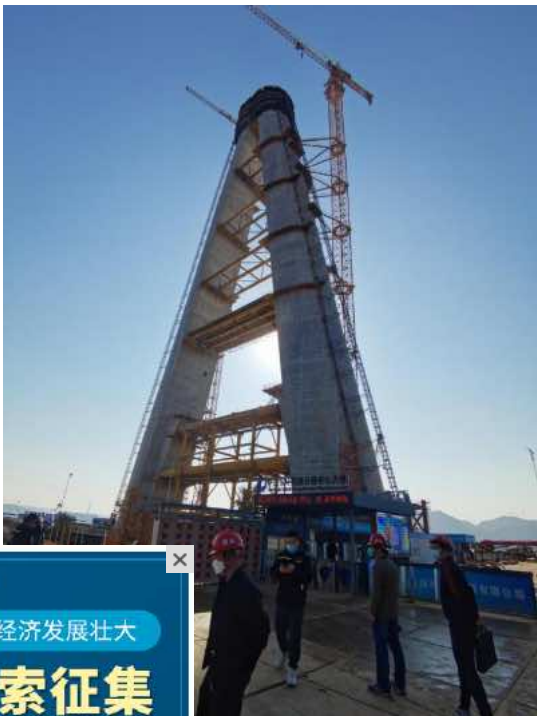
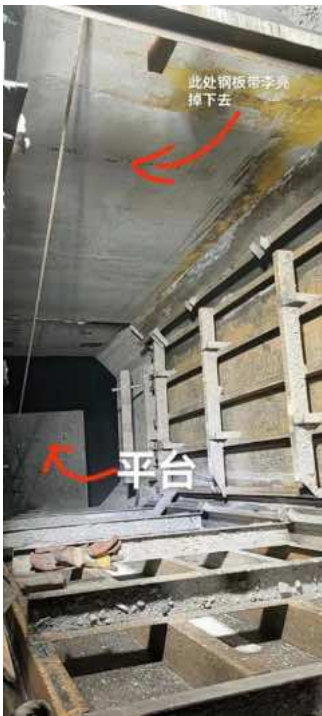
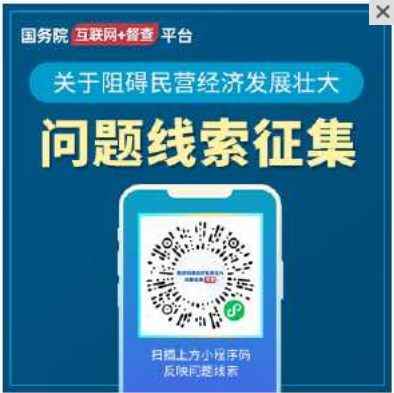
民众街道中山东环C段香山大桥民众侧主塔发生一起高处坠落事故，重庆官帆建筑劳务有限公司工1#节横隔板内模时，李某将安全带直接挂在所拆除的模板上，现场安全员杨某和班组长郭某军未作业期间悬挂安全带的模板突然脱落，将作业人员李某带落，从左幅31#节横隔板人孔处（约55米高），民众医院医护人员到场后确认李某已无生命体征。

李某违反重庆官帆建筑劳务有限公司制定的《安全生产规章制度》高空作业操作规程“禁止把安全带挂在移动或带尖锐棱角或不牢固的物件上”“安全带要拴挂在牢固的构件或物体上”的规定，违规将安全带挂在所拆除的模板上，模板脱落时，李某随模板坠落致死。
