# 清城石角自建房“11·11”一般高处坠落 事故调查报告

清城区人民政府事故调查组

2026 年 6 月

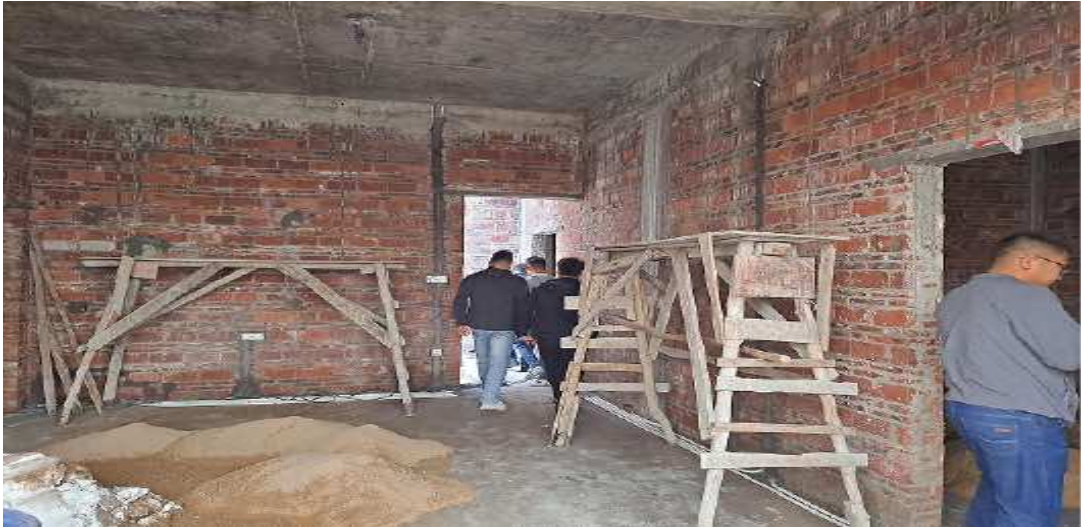
（图 1 二楼内部装修图片）

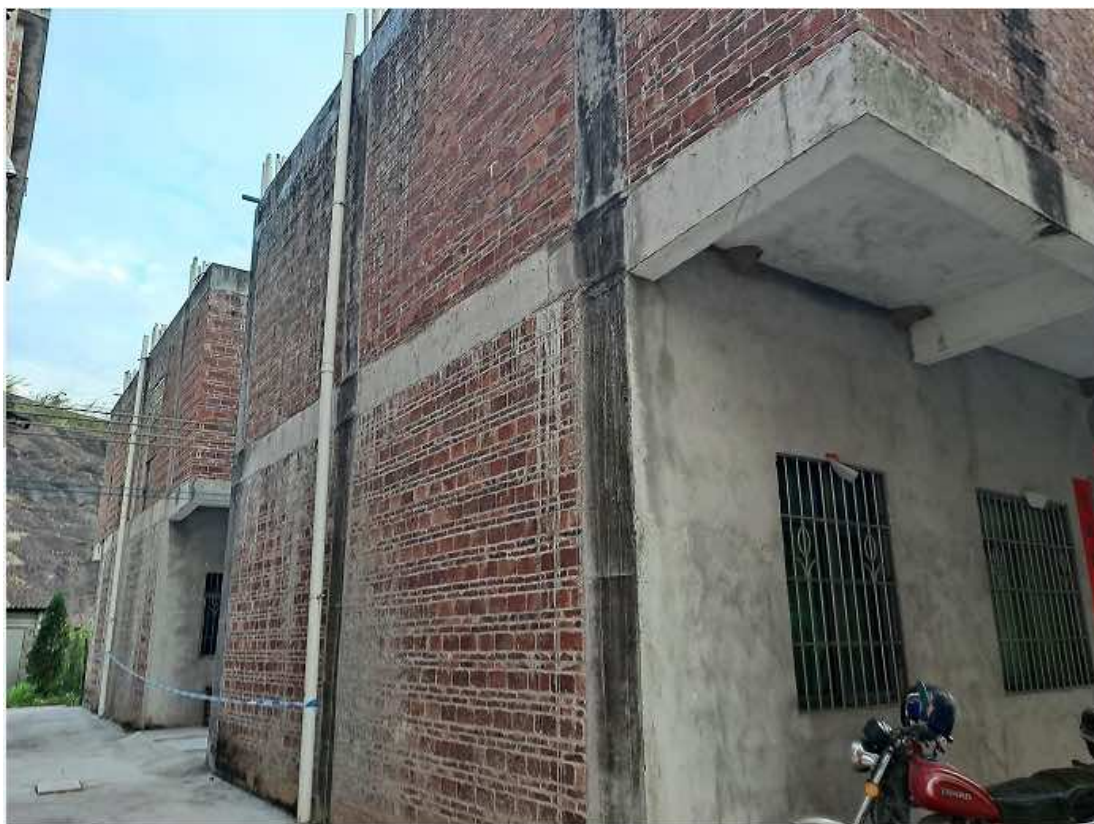
（图 2-1 楼房外貌）

事发时涉  
事轻铁皮  
搭建在两  
栋楼楼面  
中间

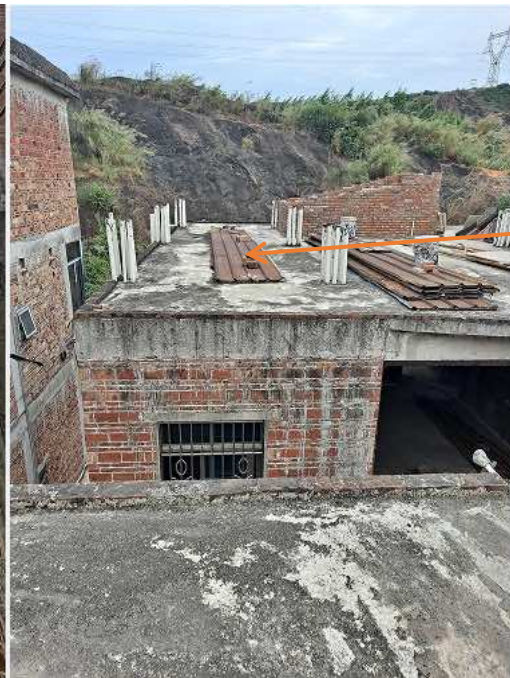
(图 2-3 楼房外貌)

涉事同类型  
轻铁皮

1. 王\*春个人安全意识淡薄，对作业环境危险因素预判不足，冒险在轻铁皮上通行，轻铁皮无法承载王\*春自身体重而出现折断，导致王\*春从高处坠落。
