# 龙岗坪地街道年丰社区“3·15”高处坠落重伤 事故调查报告

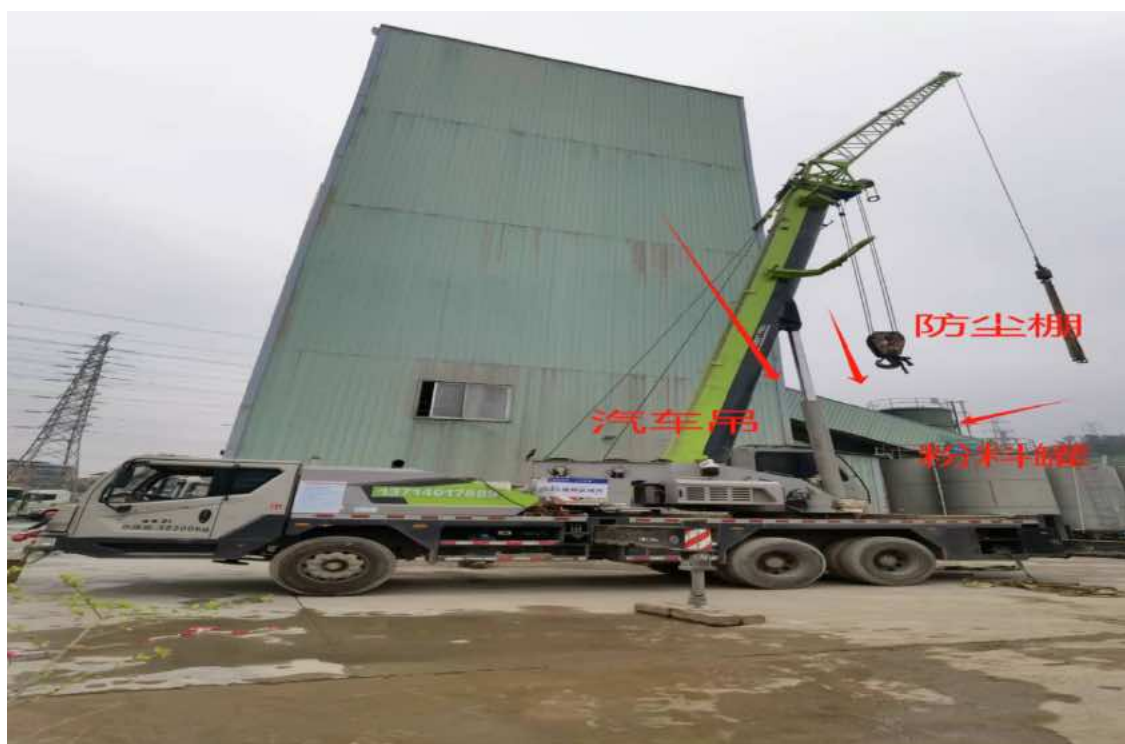
广州市恒诺机电设备有限公司周祥指挥吴重贵将汽车吊停放在粉料罐下方，告诉吴重贵和高文进除尘器吊运地点和要求后，高文进和1名工人通过爬梯爬到粉料罐的防尘棚上指挥吊装作业。高文进指挥吴重贵将地面的除尘器吊运至安装部位上方，高文进和1名工人扶稳除尘器调整好除尘器位置后，吴重贵操作汽车吊将除尘器放置安装部位，第一台除尘器就位后，其他工人在粉料罐上安装除尘器。9时30分许，第二台除尘器吊运至安装部位上方，高文进粉料罐防尘棚上扶稳除尘器准备调整除尘器位置时，不慎踩破防尘棚的采光瓦坠落，坠落过程中被安全带悬吊

涉事粉料罐防尘棚始建于 2019 年，主要作用是机楼封装、防尘，采用钢结构，主要由钢立柱、钢桁架、彩钢瓦、采光瓦几部分组成，彩钢瓦厚度约 0.5mm，采光瓦材质为玻璃钢，厚度约 2.0mm，防尘棚面积约 400 m<sup>2</sup>，距粉料罐约 3m，距粉料罐平台约 9m。

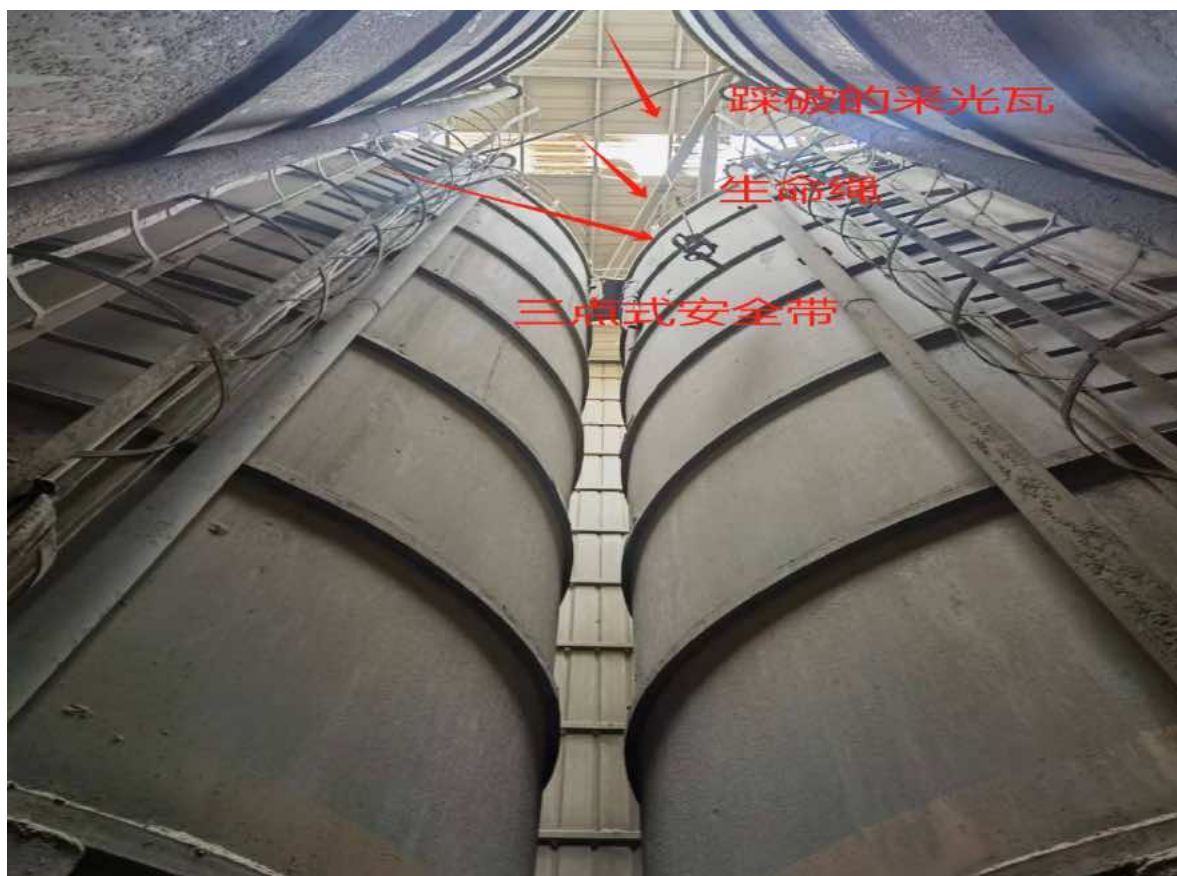
经调查，事发时现场的安全带为三点式安全带（半身式），三点式安全带只紧固上半身，主要固定胸部和肋骨两侧，当发生

高处坠落时，下坠力全部集中在人体的上半身，同时在下坠后拉拽过程中安全带整体上移，人体容易滑脱。根据现场作业环境应选择坠落悬挂用安全带（全身式五点安全带）。

2.安全带选择错误。高文进在坠落过程中，安全带将高文进

悬吊在空中，在下坠冲击力的作用下，人体与安全带拉拽，三点式安全带整体上移，人体滑脱出安全带坠落地面。

（一）广州市恒诺机电设备有限公司，应吸取事故教训，建立健全安全生产责任制和各项安全生产规章制度，制定安全操作规程，组织和参加安全生产教育培训，根据企业实际完善安全生产管理体系，加大隐患排查治理力度，熟悉和掌握各类危险作业场所的安全防范措施，为从业人员根据工作场景提供符合国家标准或行业标准的劳动防护用品，并监督、教育从业人员按照使用规则佩戴、使用。
