# 潮安区浮洋镇“3·14”一般高处坠落事故 调查报告

2024年3月14日13时50分左右，潮州市潮安区浮洋镇草安村潮州市联大陶瓷有限公司的在建工地发生一起高处坠落事故，造成1人死亡。

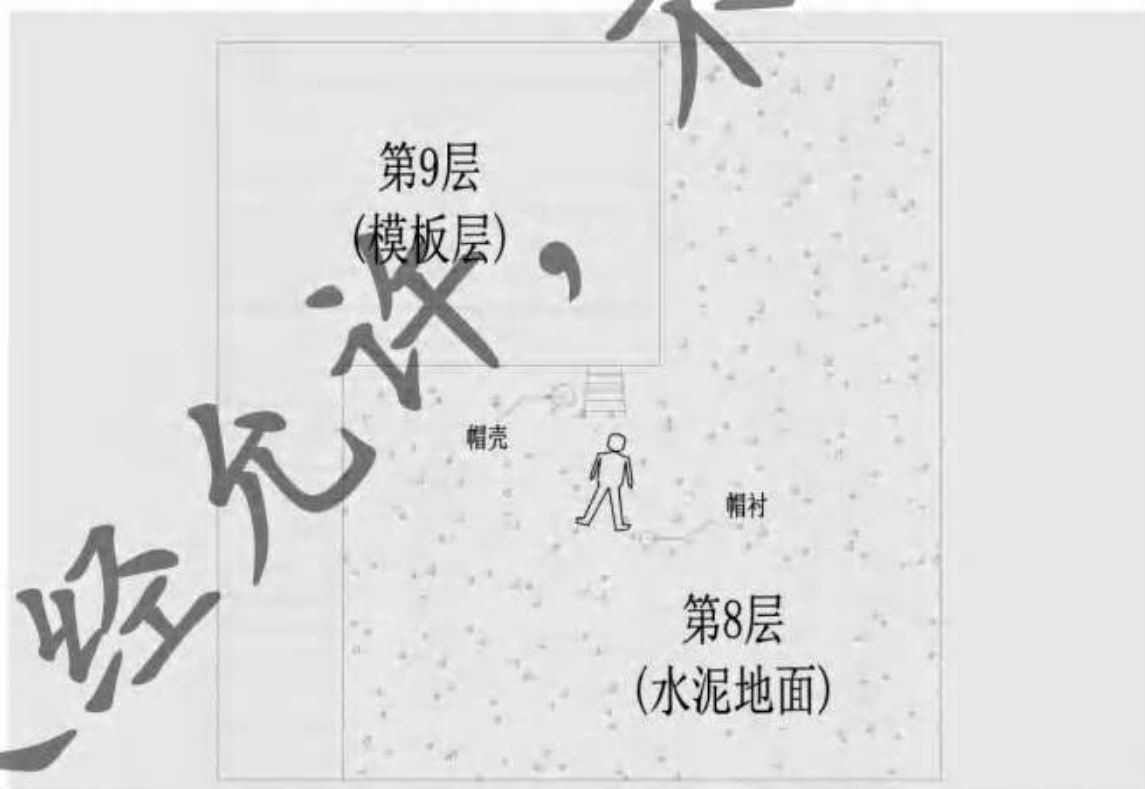
事故现场位于联大厂房第 8 层至第 9 层，事发时第 8 层地面已完成水泥浇筑，第 9 层部分模板已完成制作，但未浇筑水泥。

坠落后死者平躺在第8层水泥地面上，周边散落有安全帽帽壳和帽衬，旁边为上9层的木梯，9层边缘至8层地面高度约4.5m，临边处未设置护栏或其他防护措施。
