# 东莞万江蔚然广场施工项目“4·9” 一般高处坠落事故调查报告

东莞市政府事故调查组

2026 年 3 月

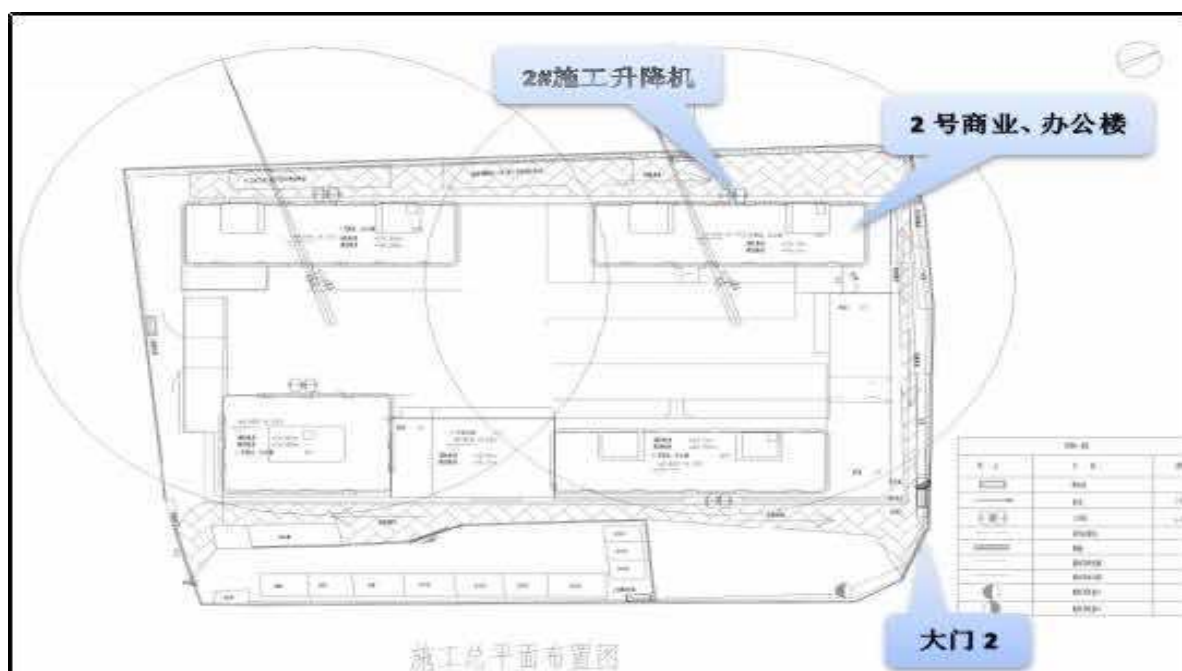
图 1 施工总平面图

1. 涉事项目2号楼位于蔚然广场场地西北侧，2#施工升降机位于2号楼西北侧2-7轴~2-8轴之间（如图1、图2）。

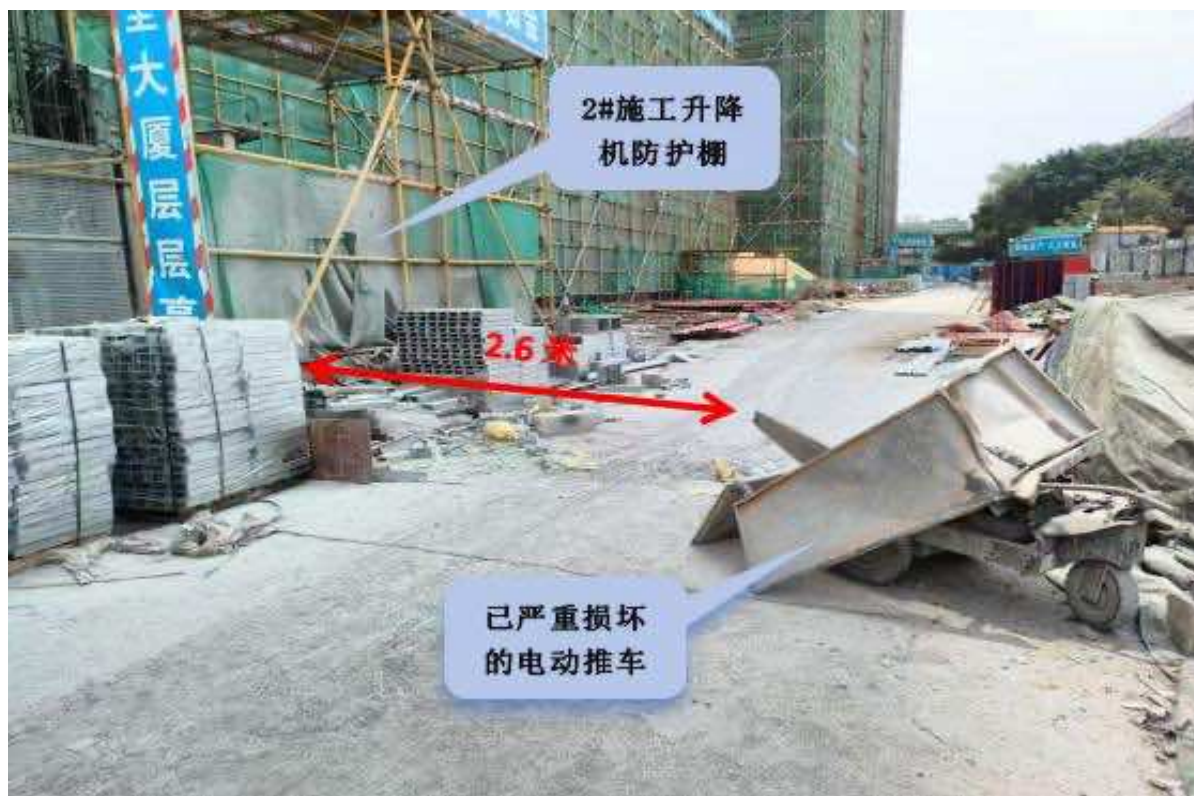
图3 电动斗车严重损坏现场图

2.事发时，在 2#施工升降机防护棚西北侧地面约 2.6 米处有一台从高处掉落、已严重损坏电动斗车（如图 3）。根据江焕兵陈述，宛红军悬挂在 5 层 2#施工升降机第二道附墙架上，该附墙架约为 3.2 米（长）\*0.54 米（宽），距外地面高度约 17.0 米（如图 4）。

3.事发后，现场未发现坠落外地坪的电动斗车与 2#施工升降机导轨架、轿厢碰撞痕迹。电动斗车坠落位置距施工升降机首层防护棚约 2.6 米，距离 2 号楼外脚手架楼层门水平距离约 10 米，其坠落轨迹明显呈抛物线方向运动，表明其坠落时处于启动前进状态。而宛红军坠落位置在 5 层第二道附墙架上，距离外脚手架楼层门水平距离约 1.6 米，其坠落轨迹主要呈自由落体运动。分析认为：事发时，宛红军误操作电动斗车致使其撞击左笼楼层门引起损坏并失效，导致电动斗车从高处坠落，而宛红军因躲避不及，被电动斗车带着从高处坠落。

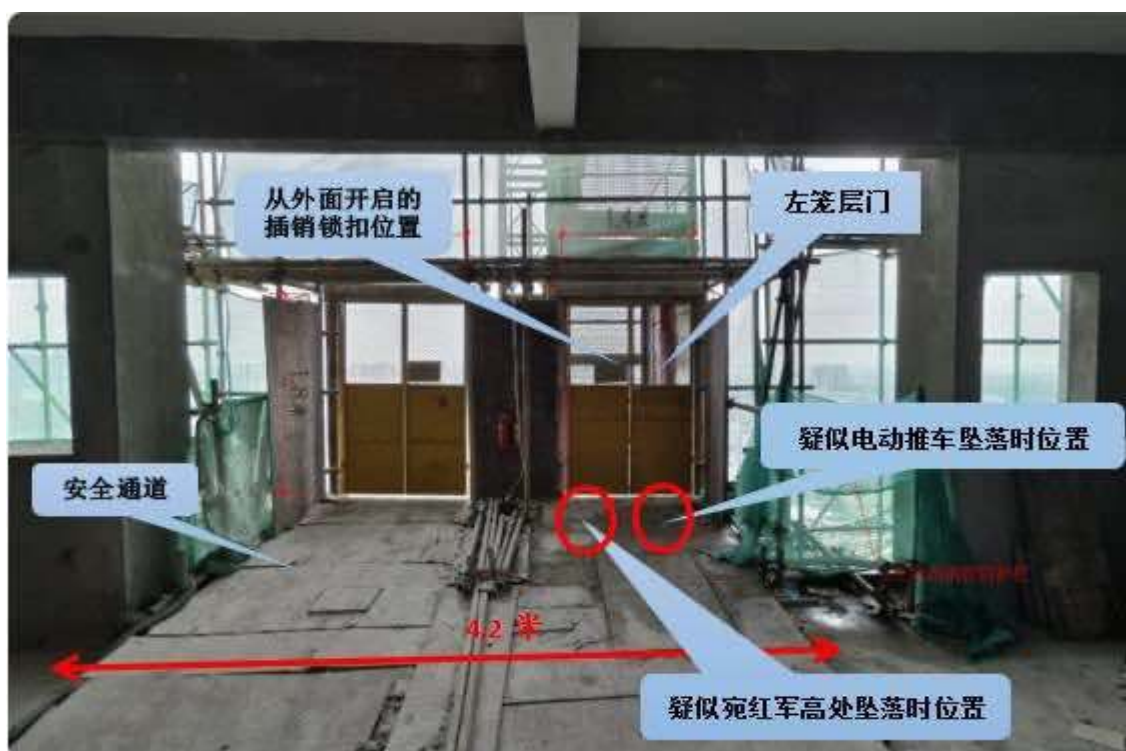
图 5 18 层楼层门及安全通道示意图一

3.施工升降机对应楼层门除 18 层左笼楼层门外其它楼层门均处于正常关闭状态。18 层左笼楼层门完全打开，层门约为 1.8 米（高）\*1.4 米（宽），插销锁扣已明显破损并失效（如图 7、图 8），推断宛红军及电动斗车在该层门处发生高处坠落事故（如图 5）。

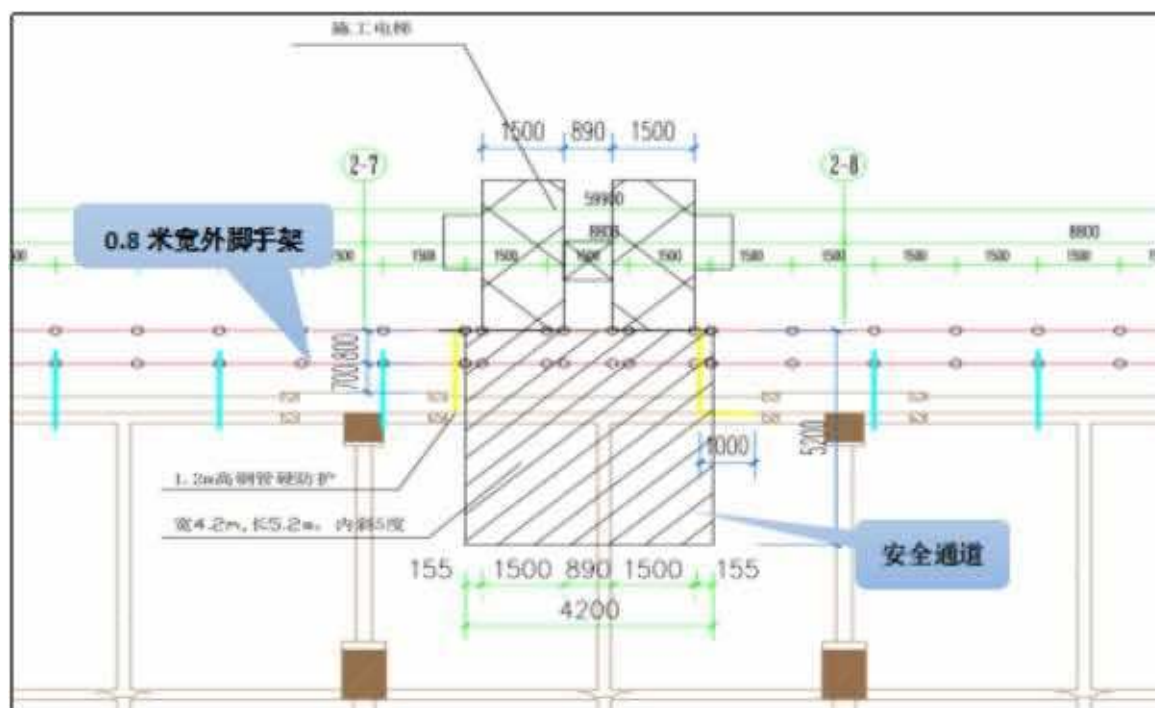
图 6 18 层楼层门及安全通道示意图二

4.连接楼层与施工升降机的安全通道约为 5.2 米（长）\*4.2 米（宽），其中约 0.8 米安全通道支撑在外脚手架上，其余安全通道支撑在楼层上（如图 6），该楼层楼面距外地面高度约为 63.2 米，距第二道附墙架高度约为 46.2 米。现场未发现 2#施工升降机导轨架、轿厢被撞击痕迹。

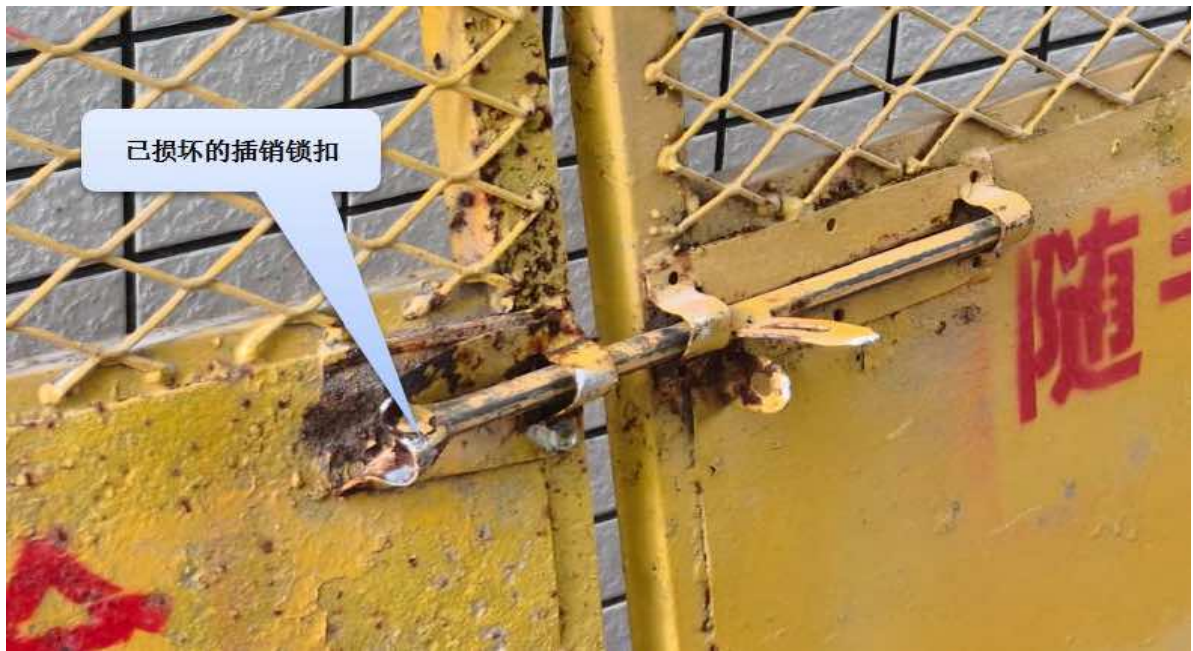
图 7 原 18 层左笼楼层插销锁扣（锁扣明显破损，已无法正常使用）

宛红军未按照班组工作安排，擅自进入施工现场作业，误操作电动斗车撞击到 18 层左笼楼层门，导致 18 层左笼楼层门插销锁扣破损失效，连人带车从 18 层坠落。

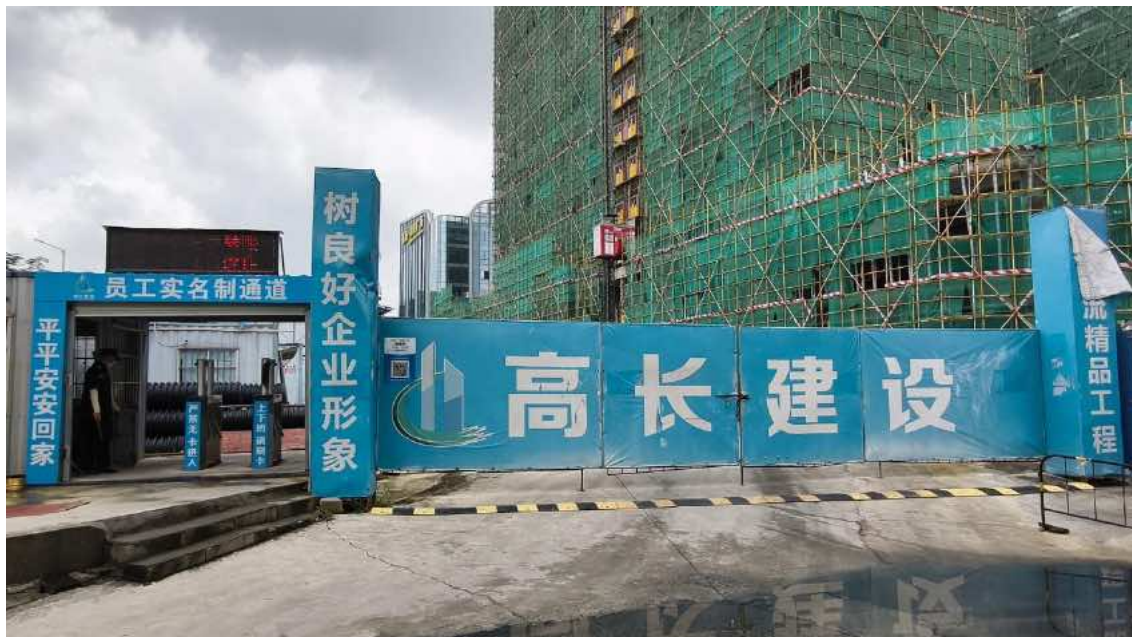
图9 实名制通道及大门

5.事发当天，2号楼18层已完成施工，因此该楼层无施工作业人员，现场无目击证人。事发当日，东莞市住建局实名制<sup>[13]</sup>系统显示，蔚然广场项目当日考勤共105人，其中出场37人、进场68人，未见宛红军考勤记录。

该公司对施工现场作业人员实名制管理不到位，未及时发现未经实名认证人员进入施工现场。

照相关要求，加强用工人员实名制管理，进一步细化实名制管理工作分工。依托建筑工人管理服务平台，实现人员身份信息、培训记录、工种资质等数据的实时联网，未录入系统或未通过安全培训的人员一律不得上岗。通过人脸识别考勤系统，动态掌握高空作业人员的实时位置，结合电子围栏技术，对违规进入危险区域的行为即时预警。同时，将实名制与工伤保险、工资发放挂钩，倒逼工人主动遵守安全规程，形成“一人一档、岗证相符”的管理闭环。

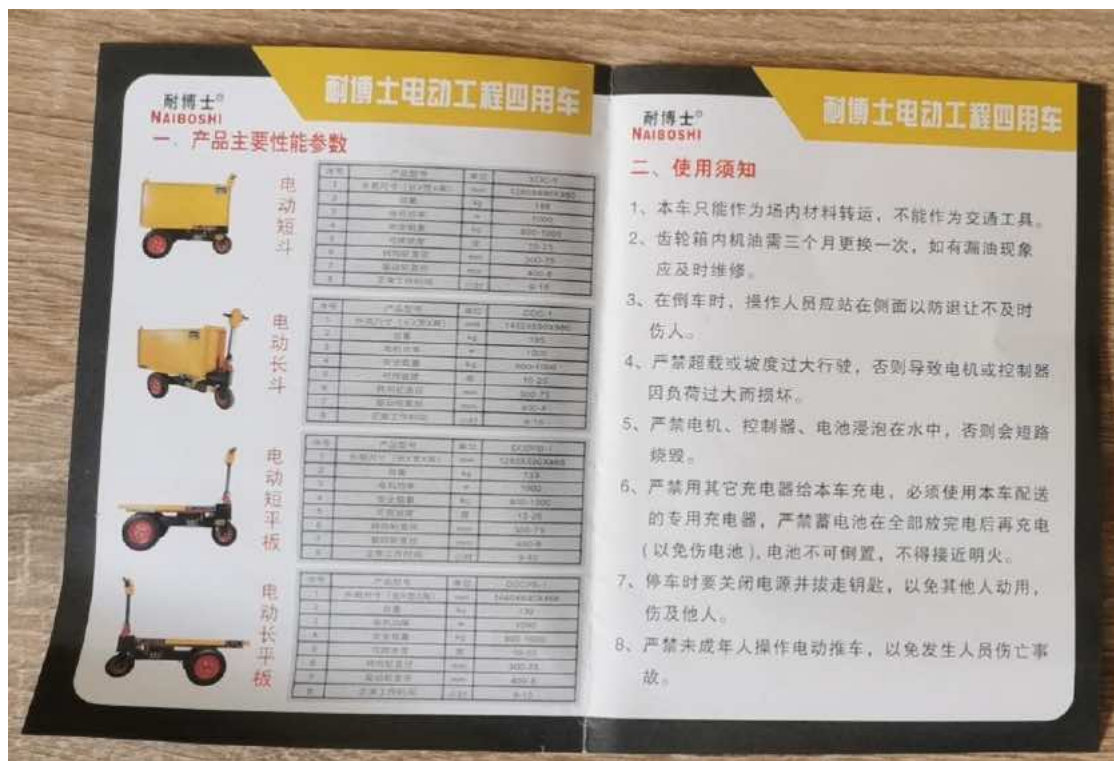
图 13 产品使用说明书

1. 涉事电动斗车启动后有前进、后退、高速、低速四个档位调节，其使用须知明确要求停车时要关闭电源（如图 13）。

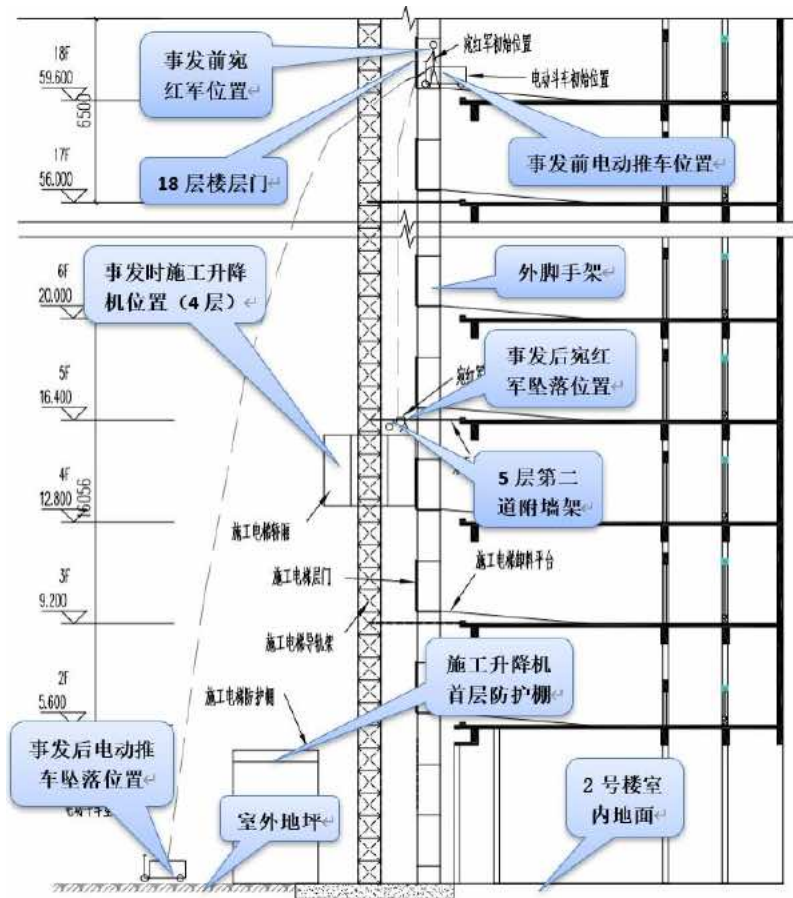
图 14 2 号楼 2-7 轴~2-8 轴剖面图

2.事发当天江焕兵对 2 号楼各楼层查看，发现除 18 层左笼楼层门外其它楼层门已处于正常关闭状态。各楼层门插销锁扣都在层门外侧，必须从施工电梯侧的层门（如图 14）外面开启，在无外力的情况下，从楼层室内地面无法打开层门。根据同批次进场的电动斗车《检测检验报告》中检测合格的结论，可以排除电动斗车因本身原因而导致失控。
