## 关于航城街道草围社区航站四路深圳顺路物流有限公司华南航空枢纽“7·14”机械伤害死亡事故的调查报告

发布时间：2022-09-21 稿件来源：宝安区应急管理局

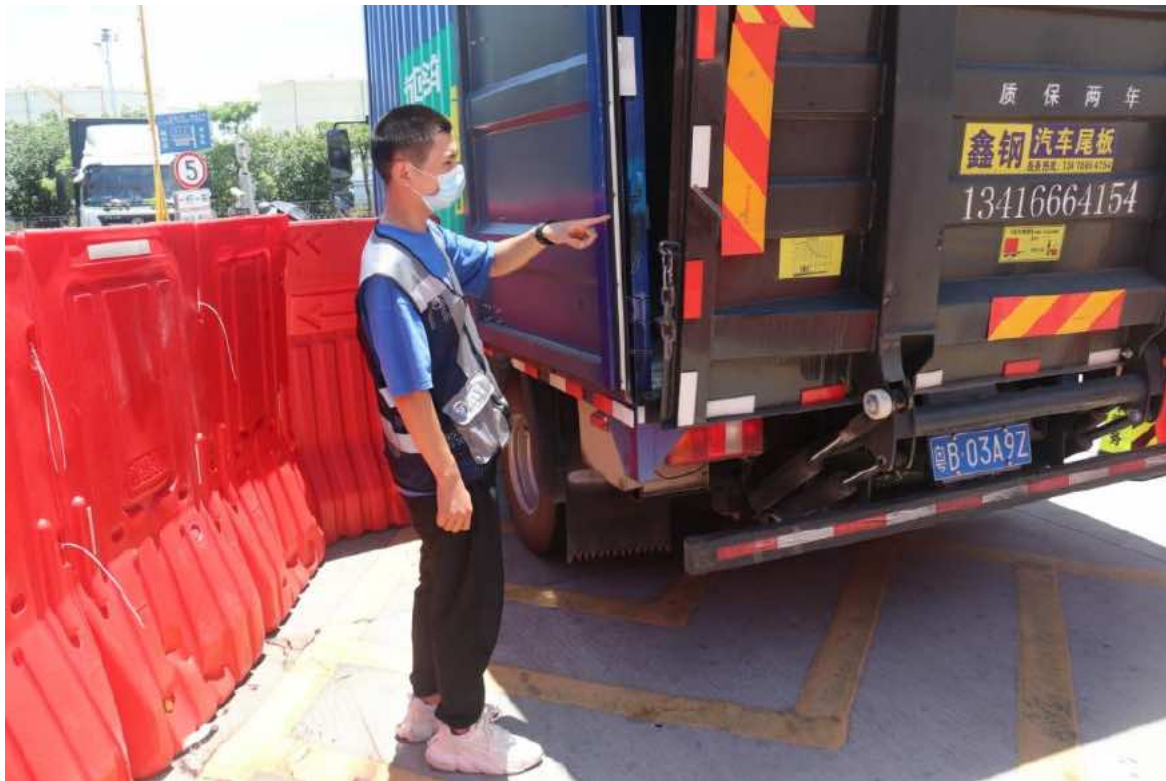
因尾板操作按钮位于车厢尾部右侧下方，许春平下车走到货车尾部右侧蹲下操控尾板下翻，3秒后，裘友皇站在货车尾部左侧将头伸入车厢内进行检查。此时许春平蹲在货车尾部右侧侧身看向裘友皇所在位置，声称没有看到裘友皇，便操作尾板上翻，导致裘友皇头部被夹在车尾板与车厢边框之间。（图1）

图1：裘友皇头部被夹位置

1. 许春平安全意识淡薄，在知悉裘友皇检查车厢的情况下，未注意观察周围情况及确认安全便关闭车辆尾板，导致裘友皇头部被尾板夹伤致死。

2. 裘友皇安全意识淡薄，违章冒险作业，违反顺路公司安全操作规程，在检查车辆车厢时未注意与尾板保持安全距离，在尾板刚打开未停止工作时便将头伸入车厢内检查，导致头部被许春平操作的尾板夹伤致死。

（一）许春平应吸取本起事故的深刻教训，增强安全意识，防止类似事故再次发生。

1. 加强对从业人员安全教育和培训，增强员工安全防范意识，保证从业人员具备必要的安全生产知识，熟悉有关安全操作规程及掌握本岗位安全操作技能。

2. 加强对从业人员的管理，教育和督促从业人员严格遵守法律法规和执行本单位的安全生产规章制度和安全操作规程。

3. 建立健全并落实生产安全事故隐患排查治理制度，采取有效的技术、管理措施，及时发现并消除生产安全事故隐患。

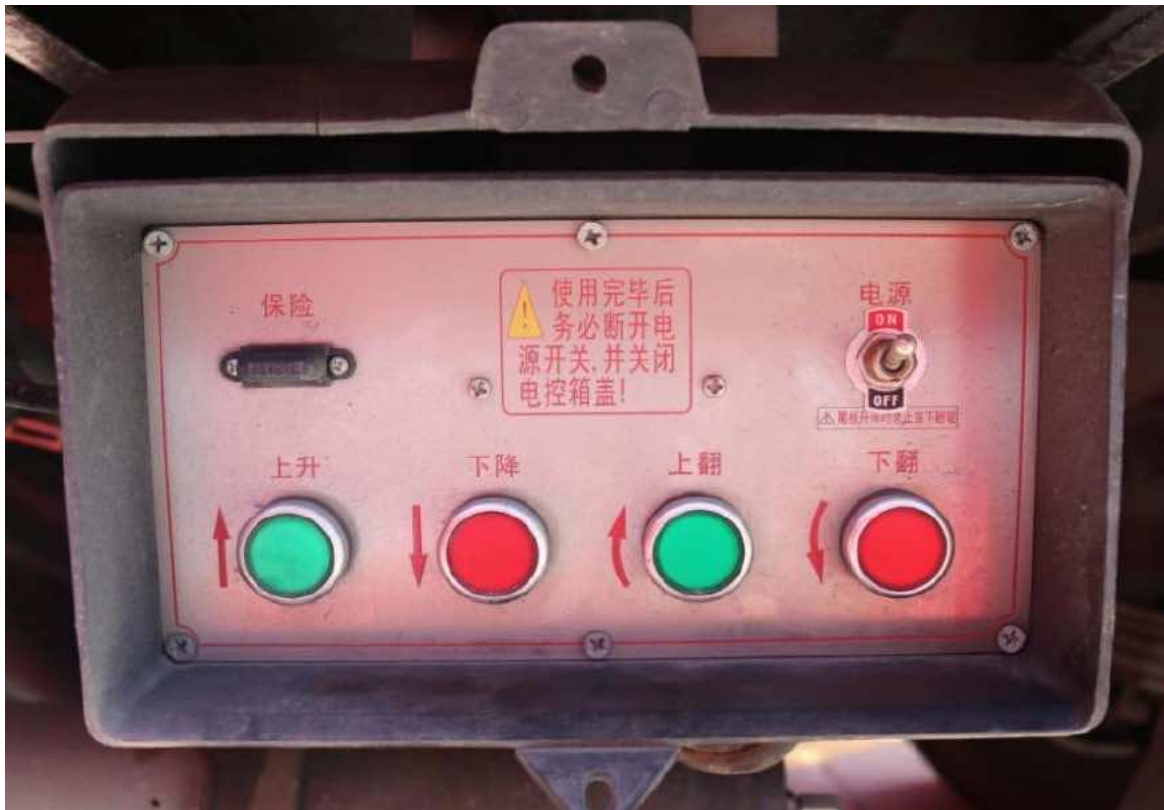
1. 许春平操作起重尾板关闭时，未注意观察周围情况，未确认裘友皇与尾板保持安全距离，导致裘友皇头部被尾板夹伤致死。（图2）

图2：涉事尾板操控按钮
