# 东莞滨海湾“4·7”一般道路交通事故 调查报告

东莞市政府事故调查组

2026 年 3 月

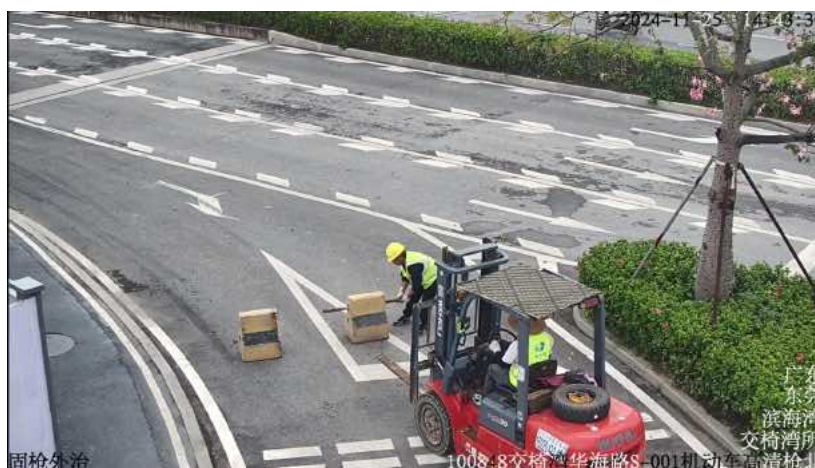
事发时，右转匝道被人为使用 3 块水泥墩进行封闭致使无法通行，存在道路安全隐患。经调查了解及通过监控查实，3 块水泥墩为李章锋于 2024 年 11 月 25 日安排谢中卫、陈建峰、聂建君放置，超出施工范围，距离红线约 50 米。

图 1 谢中卫等人放置水泥墩监控

针对事故暴露出的路段安全隐患，相关部门迅速部署整改工作，虎门镇交管大队在事故路段增设“交通事故易发路段”警示牌，于渠化岛安装分道指示牌，并在右转弯处施划导流线；滨海湾城管在事故施工口路段加装中央分隔护栏。事发后，3块水泥墩被当场撤走，被封闭的右转车道即恢复通行。
