# **“12·24”福田水质净化厂新增临时扩能改造污泥项目死亡事故调查报告**

福田区人民政府：

2020年12月24日8时15分许，福田区沙头街道辖区白石路5号福田水质净化厂新增临时扩能改造污泥项目工地发生一起事故，造成1人死亡。

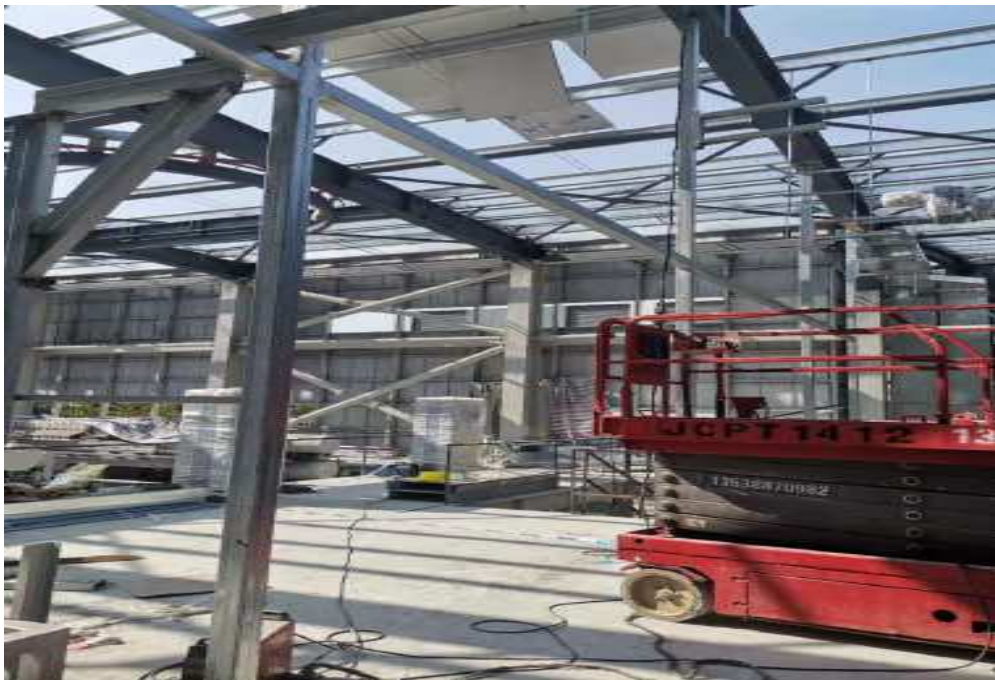
1、事故发生地点位于深圳市福田区水质净化厂新增临时扩能改造污泥项目厂房二楼顶棚，整栋厂房的高度为 14 米，二楼顶棚与二楼地面的距离为 7.89 米。事发点的隔热板属于轻质型板材，具体参数为：尺寸长 8.2 米，宽 1.07 米，厚度为 0.1 米，重量大约为 75 公斤。

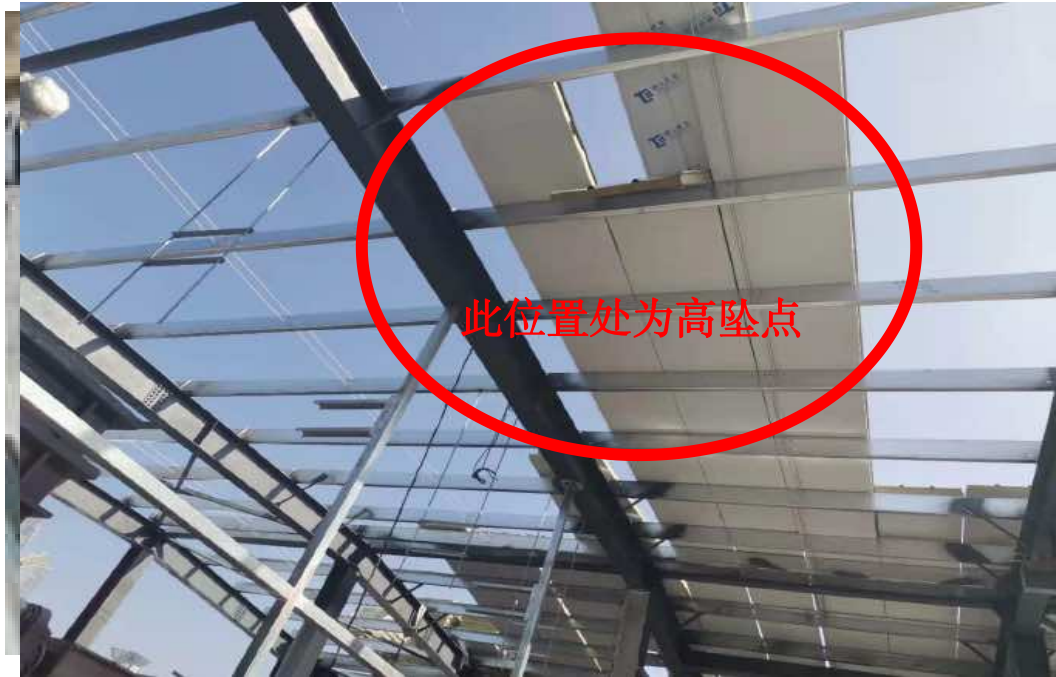
2、二楼楼顶的隔热板踩踏处，隔热板发生了严重的折弯变形。经现场勘查，未见屋面作业设置临边安全防护措施，现场未搭设临时走道板支设安全平网。

根据现场勘查，一是该项目的厂房二楼顶棚作业面周边未设防护栏、未加挂防护网、设临时走道板，梁下未支设安全平网，不符合国家《建筑施工高处作业安全技术规范》

（JGJ80-2016）要求（屋面作业时应符合下列规定：1、在坡度大于 25° 的屋面上作业，当无外脚手架时，应在屋檐边设置不低于 1.5 米高的防护栏杆，并应采用密目式安全立网全封闭；2、在轻质型材等屋面上作业，应搭设临时走道板，不得在轻质型材上行走；安装轻质型材板前，应采取在梁下支设安全平网或搭设脚手架等安全防护措施）。二是作业人员在作业时身上的安全带挂钩未悬挂在安全绳（临边钢丝绳）上。三是作业人员未按《专项施工方案》进行施工（在隔热板上走动）。四是溜绳安全环之间距离和人员固定位置不相符，违背《专项施工方案》。

（一）强化施工现场安全管理。深圳市华艺阳光装饰设计工程有限公司作为项目的施工单位，**一要**认真落实企业安全生产主体责任制，认真贯彻执行有关安全生产的法律法规、作业标准和操作规程，进一步建立和完善各项安全生产规章制度，加强施工现场安全管理，特别是要加强对危大工程施工安全专项方案的施工管理，及时发现存在的问题和隐患，确保施工安全。**二要**积极开展安全生产标准化建设，自觉规范建筑施工安全生产行为；切实加强安全宣传教育和培训工作，严格按照《专项施工方案》施工，增强从业人员安全防护和自我保护意识，自觉抵制违章指挥、违章作业的行为。**三要**编制的《专项施工方案》务必具有针对性和可操作性，确保项目工程合理、有效、高质量完成。**四要**强化劳务工人管理，加强作业人员资质审核，认真履行三级安全教育职责，切实提高劳务务工人员安全意识，杜绝类似事故再次发生。

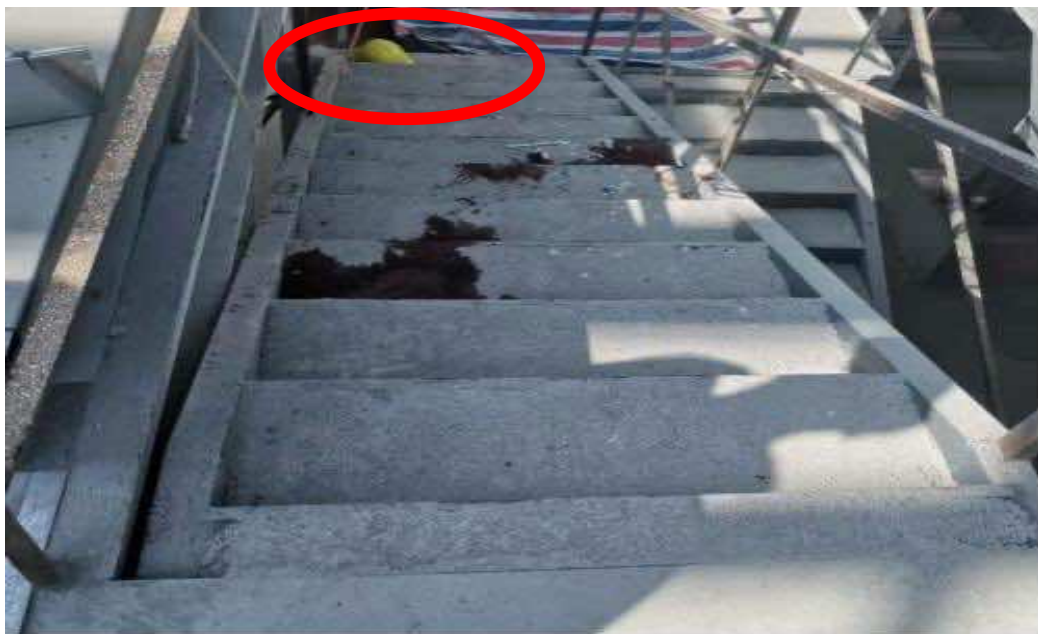
3、事故现场死者的安全帽完好无损，安全帽在死者头部的侧前方；（死者）身上系有安全带。
