# 宁夏瑞鸿韦二矿业有限公司（韦二南井） “2·10”一般顶板事故调查报告

宁夏瑞鸿韦二矿业有限公司（韦二南井）

“2·10”事故调查组

2025 年 3 月

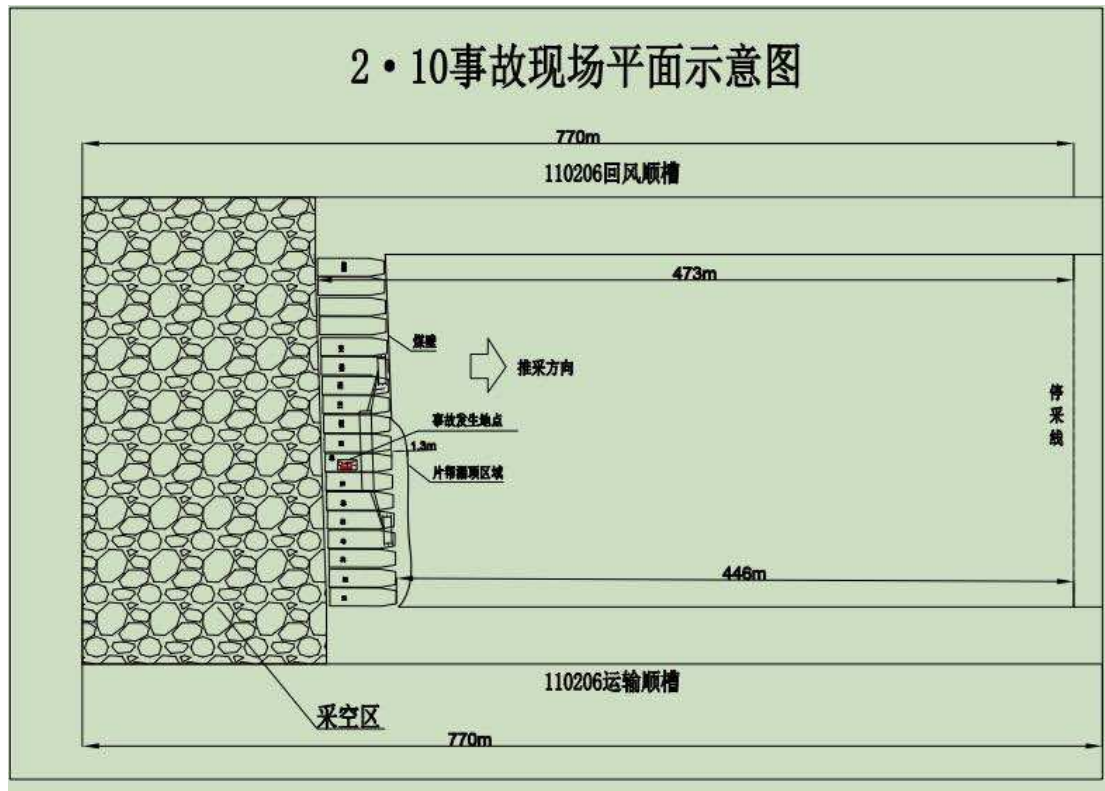
煤机割完机头后，上行扫浮煤运行至 4<sup>#</sup>-14<sup>#</sup>液压支架处。由于运顺皮带机尾跑偏皮带撒煤，采煤机停机，韩某某去处理运顺皮带机尾跑偏。采煤机停机后，负责 8<sup>#</sup>液压支架范围顶板维护工作的支架工马某某，看见 8<sup>#</sup>液压支架底梁下吊挂的单体支柱吊挂歪斜、影响采煤机割煤，便爬上采煤机去处理，突然顶板掉落一大块矸石，马某某见状随即从采煤机上跳下，在 9<sup>#</sup>液压支架处的齐某某听见顶板有异响，及时闪躲在 9<sup>#</sup>液压支架立柱后，马某某被大块矸石（长 2.1m，宽 1.2m，厚 0.5m）挤压在 8<sup>#</sup>液压支架立柱间。负责 3<sup>#</sup>液压支架范围顶板维护工作的支架工马某某从下方约 8m 远听见响声，立即上来与齐某某等人展开救援。

事故发生在韦二南井 110206 综采工作面 8<sup>#</sup>液压支架处，工作面 6<sup>#</sup>、7<sup>#</sup>、8<sup>#</sup>液压支架范围顶板破碎漏顶，顶板直接顶为粉砂岩，厚度约 1.16m，基本顶为细粒砂岩，厚度约 9.91m。为预防工作面顶板破碎漏顶，制定了《韦二南井 110206 综采工作面过顶板破碎带安全技术措施》，采用液压支架前探捆绑单体液压支柱加木板梁蓬顶临时支护顶板。事故发生后，片帮漏顶区域 7<sup>#</sup>-16<sup>#</sup>液压支架范围长约 13m，宽约 1.1m，高约 2-3m。

事故的直接原因：支架工马某某爬上采煤机处理单体支柱时，被突然掉下的大块矸石挤压导致事故发生。

1. 重大灾害治理不到位。综采工作面不能连续回采，只能采取分段割煤，释放瓦斯，导致引起应力集中，煤壁松软片帮，形成伞檐，导致架前空顶。

（一）强化作业安全管理。要重点对顶板管理开展专项风险辨识和隐患排查，严格执行敲帮问顶，严禁空顶作业，严格监督执行，切实把各项规程和措施内容落实到班组和岗位，坚决杜绝违章作业行为发生。
