# **“03·26” 福田区中国凤凰大厦死亡事故 调查报告**

2020年3月26日19时许，位于福田区深南路2008-7号中国凤凰大厦3栋103号深圳市福田区微咖咖啡店发生一起触电事故，造成1人死亡。

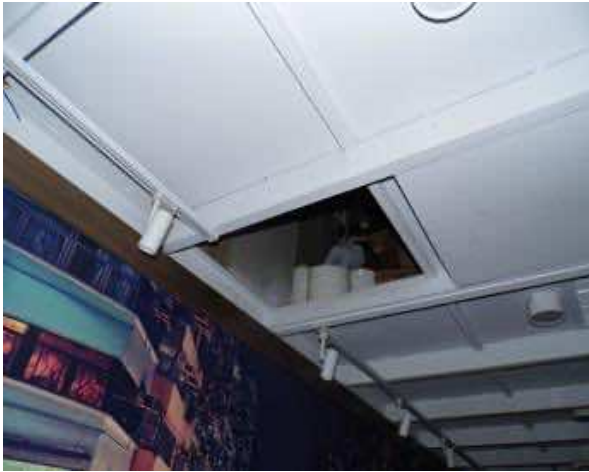
检修口入口处

（图三）从室内吊顶天花板入口至广告灯箱电源转换器安装位置有 4.5 米的距离，上方最大高度是 0.9 米。

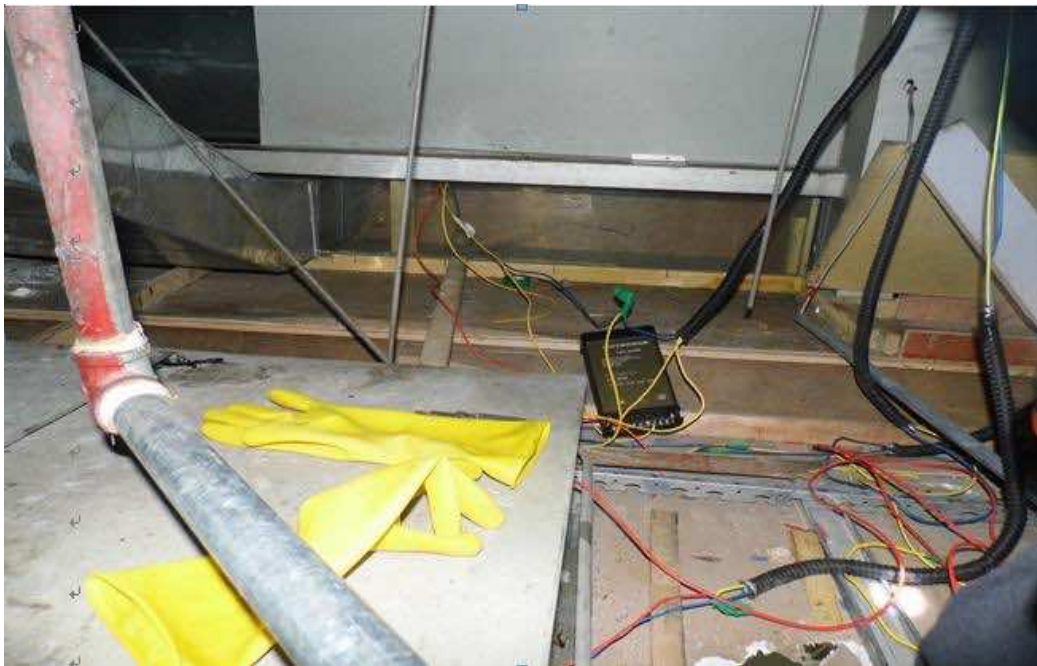
（图四）吊顶天花板内有空调风机管、消防水管、电源线导管、支吊架、杆、角钢等和其他众多的杂物，进入到维修点必须匍匐才能进出（维修工发生事故点）。
