# 龙岗园山深圳市华远环保科技有限公司“6·5” 一般触电死亡事故调查报告

2023年6月5日18时15分许，深圳市龙岗区园山街道大康社区大康路220号深圳市华远环保科技有限公司发生一起触电事故，造成1人死亡，直接经济损失130万元。

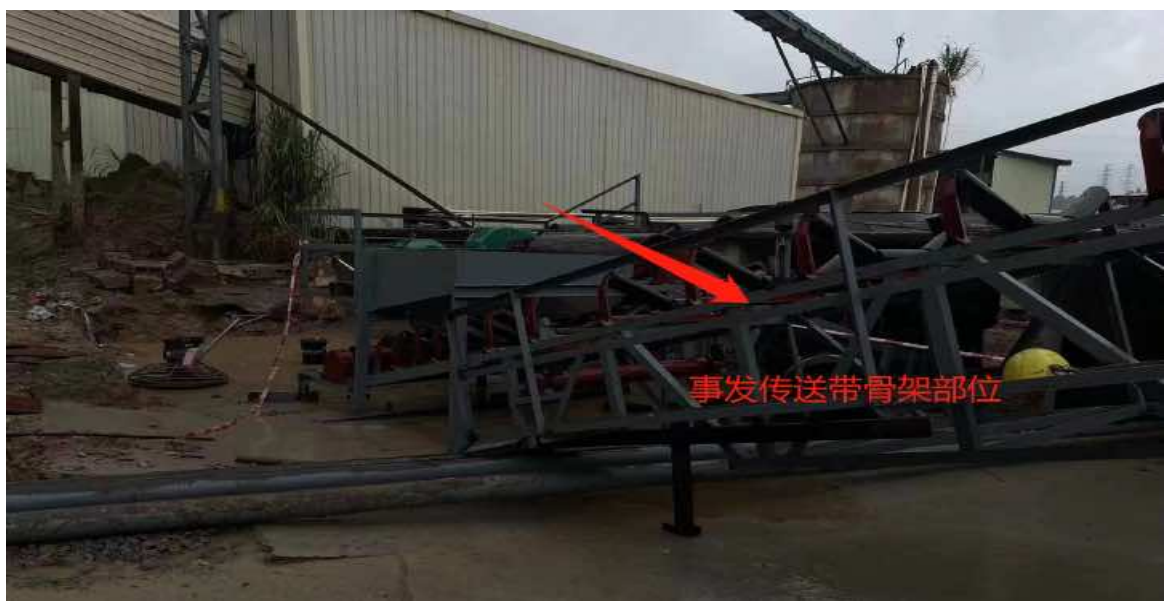
### 事故发生现场图片

**（二）传送带情况。**传送带由骨架、驱动装置、制动装置、电机、传动滚筒等部件组成，骨架由角铁焊接而成，骨架截面长 1.75 米、宽 0.7 米，事发时谭桂正在进行洗砂传送带骨架焊接作业。

5.事故发生位置位于传送带与金属管相交处，金属管上方为传送带金属骨架焊接作业位置，金属管与金属架构厂房相连接。

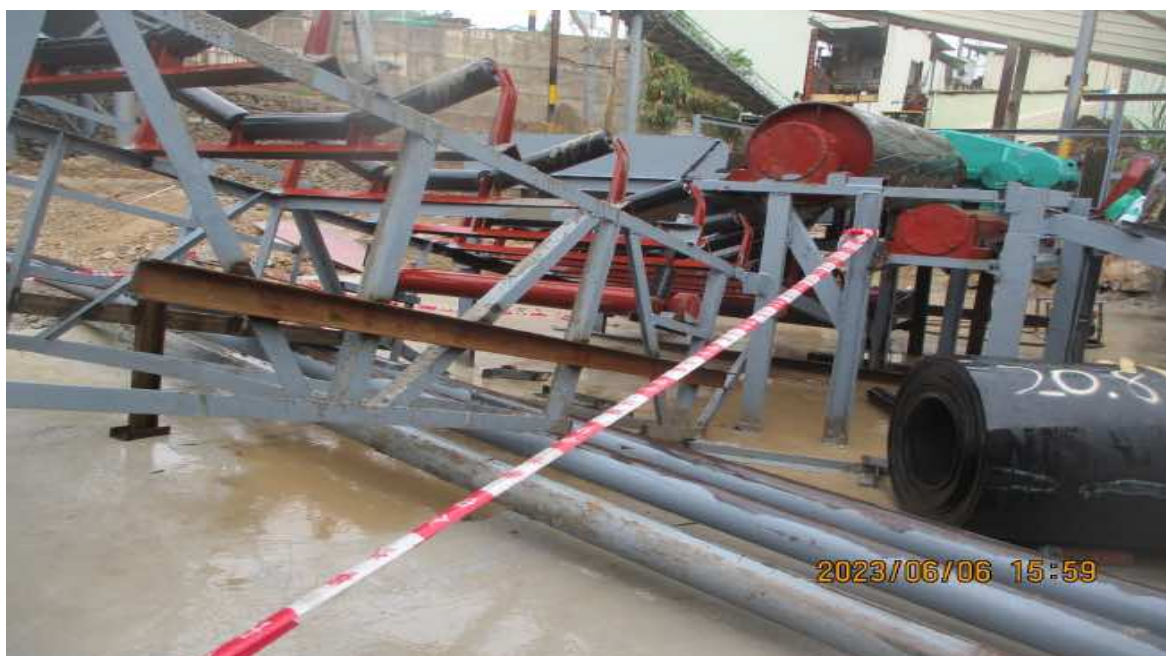
### 事故现场照片

**（七）现场作业环境情况。**事发时电焊作业作业面传送带骨架处空间较狭窄，电焊作业人员周边金属物较多（传送带骨架、钢管）。
