# 东莞麻涌连盛贸易有限公司“7·29” 一般触电事故调查报告

东莞市政府事故调查组

2025 年 12 月

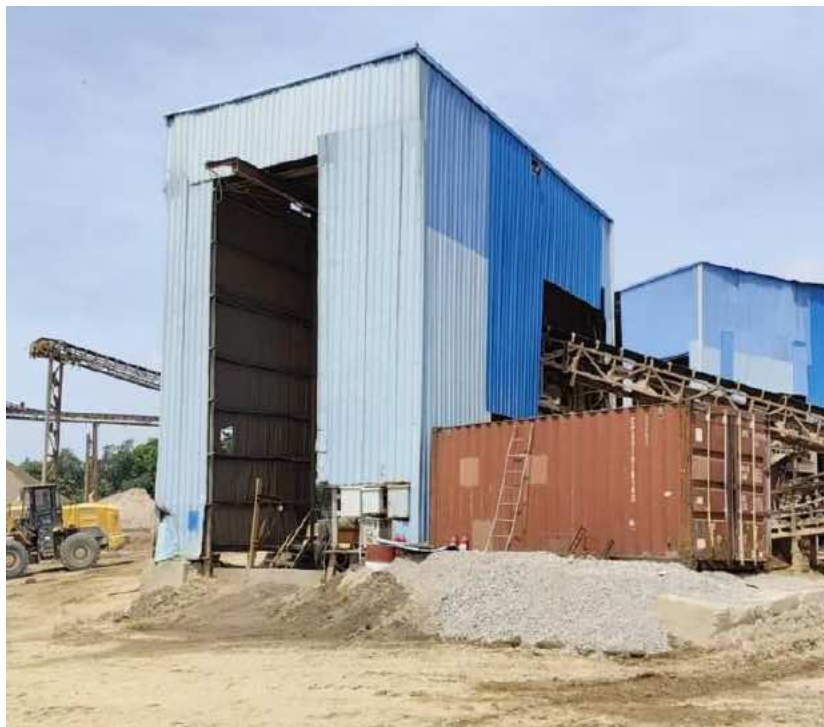
图 6 连盛公司制砂车间

事故现场为连盛公司制砂车间（如图 6），制砂车间为简易铁构架房屋，车间内配置有制砂机器一台，皮带输送机一台，制砂机下有一个深约 2.2 米的水坑，坑内有一台抽水泵，水泵电动机与水泵连接在一起，用角铁焊接的一个架子支撑水泵和电动机，水泵电动机架用一条铁链吊在钢构梁上。水泵旁边有一个钢构梯子与水泵电动机距离约 15 厘米，梯子与吊水泵的架子和房屋构架连接在一起（如图 7）。

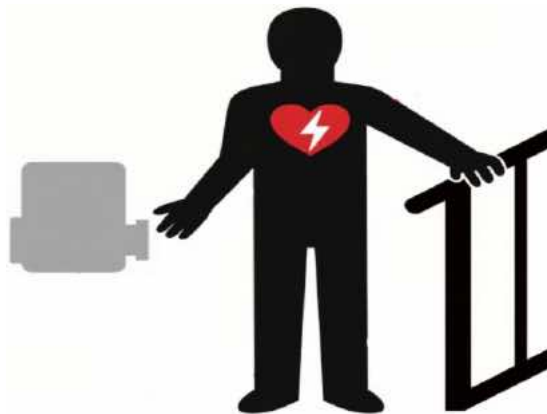
4.触电过程推断。制砂车间的抽水泵电动机外壳损坏且与电动机电源接线端一相碰到一起，致使电动机外壳带电；电动机外壳无接地线保护，且抽水泵电动机电源控制回路未安装漏电保护开关，电动机外壳带电断路器不会跳闸。当杨发庆一手触碰电动机外壳，一手扶角铁栏杆时电流在两手之间形成通路（如图 12），引起心室颤动、心脏聚停、失去知觉而摔下水坑。

图 12 触电电流途径示意图
