# 宝安西乡锦琇流塘产业园G栋改造工程项目工地 “7·17”一般高处坠落事故调查报告

调查组认定，宝安西乡锦琇流塘产业园G栋改造工程项目工地“7·17”一般高处坠落事故是一起因作业现场安全管理不到位、工人违章冒险作业造成的一般生产安全责任事故。

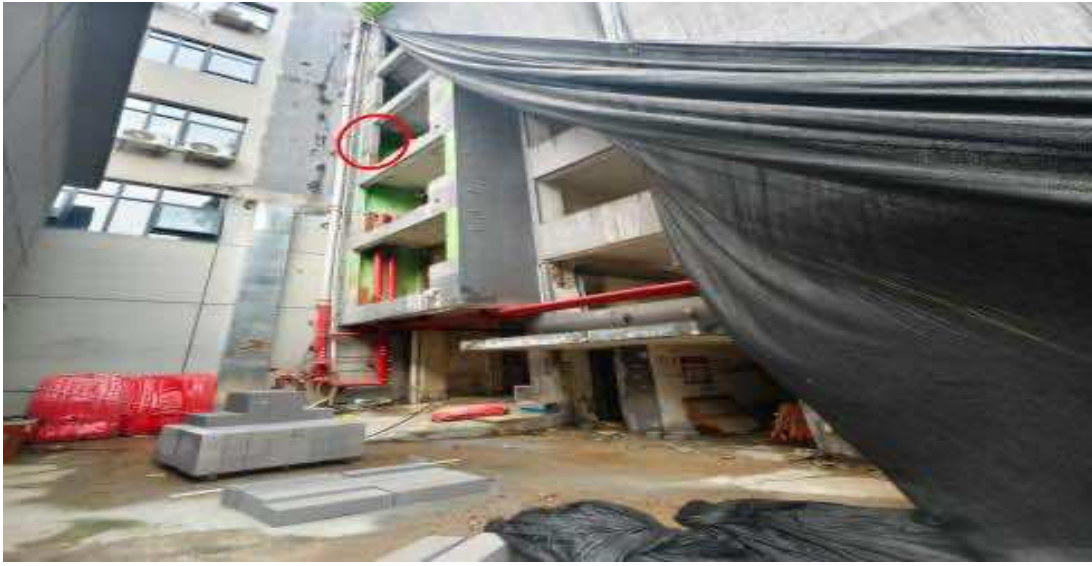
图 1 事故位置：宝安区西乡街道锦琇流塘产业园 G 栋

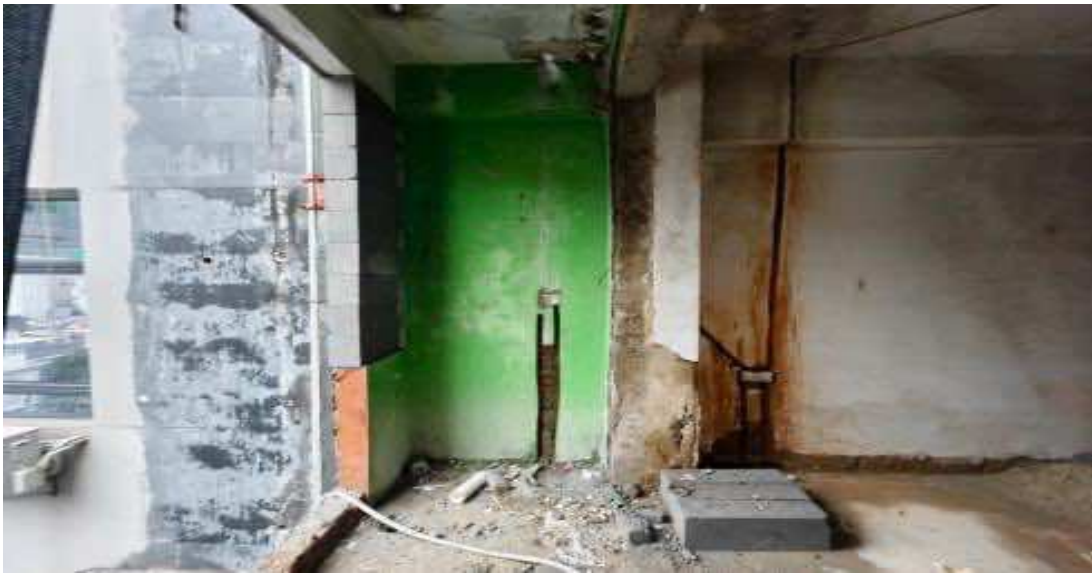
图 2 四楼阳台临边未见任何安全防护措施

1. 阳台实体矮墙拆除后在临空一侧无防护栏杆、密目式安全立网、工具式栏板封闭等防护措施，存在高处坠落风险。

（二）鹏城建科公司应认真吸取本起事故的深刻教训，对在作业过程中形成的安全隐患要及时采取有效的排查治理措施，尤其对高处作业、临边作业等，要提高安全巡查频次，加强对施工现场的安全管理和安全防护措施的投入，防范类似事故再次发生。

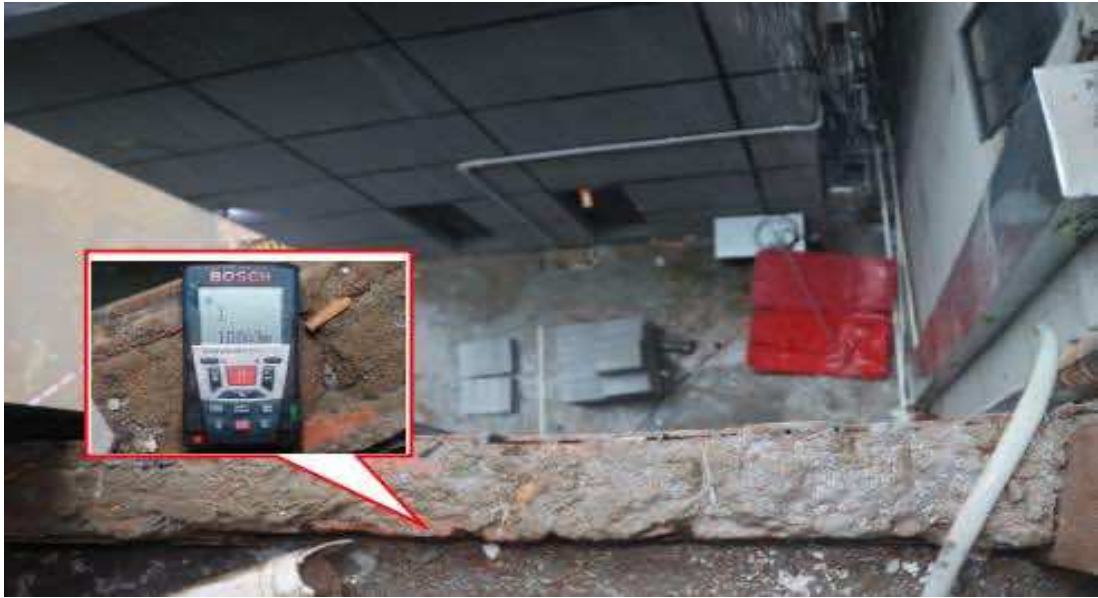
图3 现场测得坠落高度约为 10.6 米

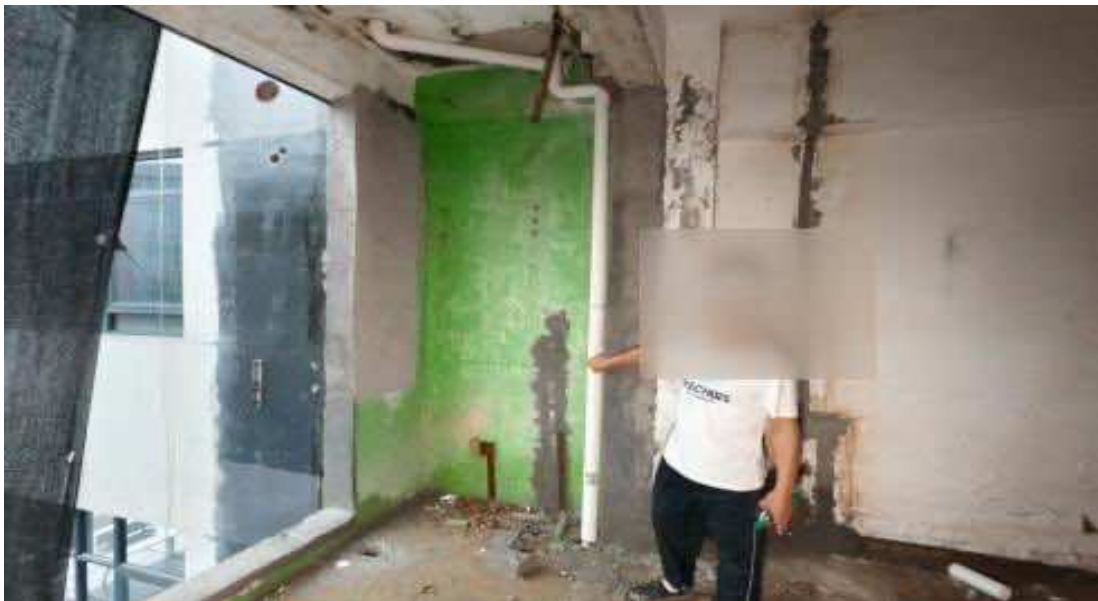
图4 五楼阳台临边处的排水管已安装完毕
