雅安经开区四川航空工业川西机器有限责任公司“11·13”一般起重伤害事故调查报告

2024年11月13日14时07分许，雅安经济技术开发区（以下简称“经开区”）四川航空工业川西机器有限责任公司进行法兰盘安装作业时发生一般事故，造成1人死亡。

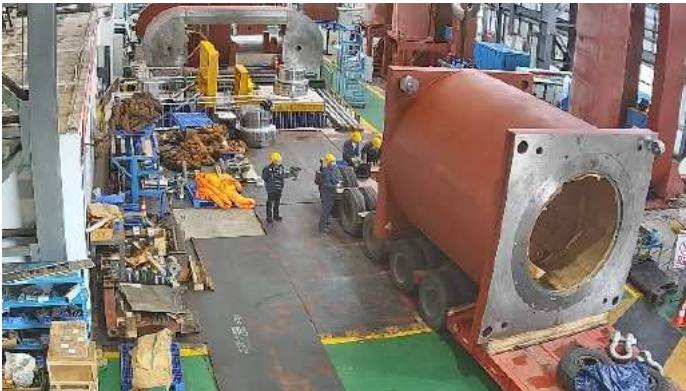
图2 王某、李某某两人取短螺栓安装

2024年11月13日13时许，陈某某安排郭某某、王某、徐某某、李某某等人装配法兰盘（重1373千克）及发运工作缸。13时52分，王某和熊某、姜某、郭某某陆续到达等静压分厂装配现场，准备法兰盘安装相关工作。13时53分至13时58分，装配人员在完成短紧固螺栓涂抹黄油后，布带绳与法兰盘两个对称吊孔连接的方式平行起吊法兰盘，拟调整法兰盘方向，便于装配，因法兰盘方向调整未成功，遂放下法兰盘。13时58时01分，郭某某借来钢丝绳（吊牌字样“φ6.20.74T”），同时，徐某某到现场参与装配。14时02分至14时03分，王某将布带绳挂在吊钩上，郭某某将钢丝绳穿在法兰盘单个吊装孔上并连接布带绳，未使用护角仅用破布垫在钢丝绳与法兰盘吊装孔之间。14时04分至14时05分，张某、李某某陆续到现场，装配人员采用一个吊点连接方式竖吊法兰盘，见图1。14时06分，装配人员将法兰盘吊至靠近工作缸上的法兰端面后，姜某等人陆续上车盘直接手推至法兰端面内对孔安装，其中，李某某取短紧固螺栓1枚、王某取短紧固螺栓2枚，见图2。14时07分，张某按照郭某某要求向起重机发出上行点动微调指令，起重机司机代某某点动起重機，5秒后，钢丝绳断裂，法兰盘倾倒砸中工人姜某。

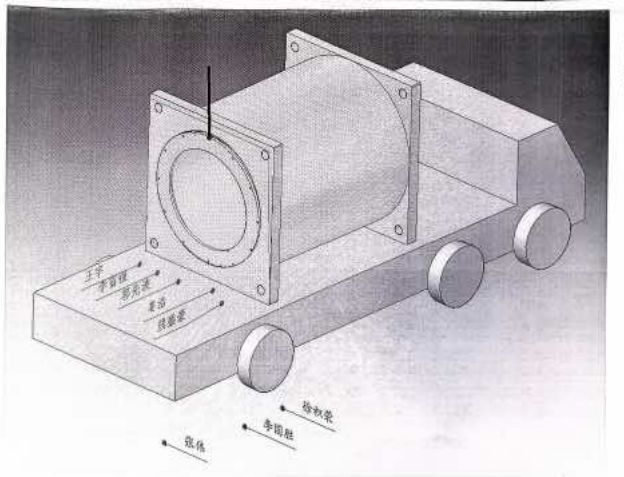
图3 事故发生时人员站位示意图

1.等静压分厂情况。等静压分厂建筑面积11478m<sup>2</sup>，现有6个班组、146名职工，发生事故的班组为装配组，事故发生地点在等静压分厂发运事故发生时人员站位示意图如下：

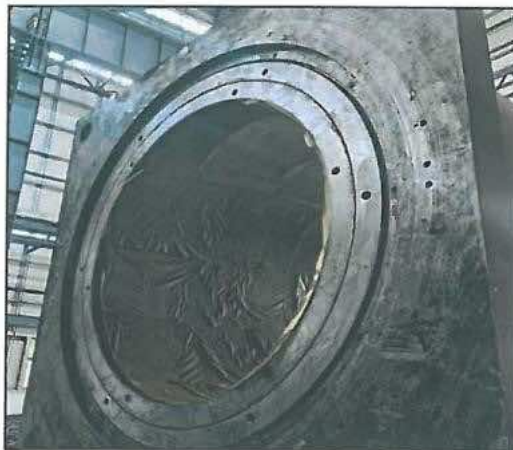
图4 法兰盘外观

2.法兰盘及工作缸情况。法兰盘重1373千克,外观见图4,与法兰盘对应的工作缸端面外观见图5。

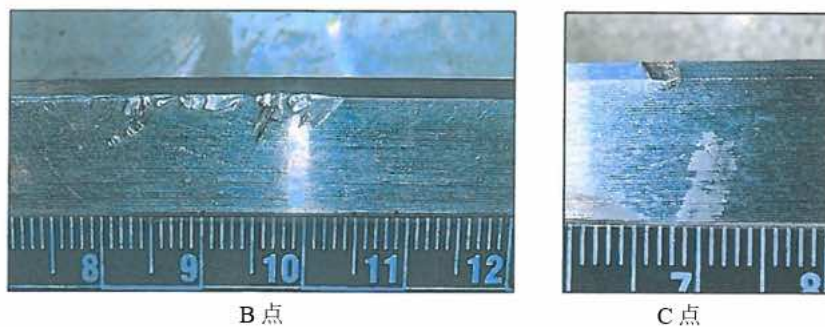
法兰盘A点为事故时的起吊孔, 法兰盘B、C处有明显损伤痕迹, A点距B点约1.2m, A点距C点约1.14m, 见图6。

图6 法兰盘损伤痕迹

经勘验，距离事故发生时法兰盘起吊孔1.2m、1.14m处有损伤痕迹，属法兰盘与法兰装配时发生的干涉碰伤，钢丝绳完整断口处于中间位置。

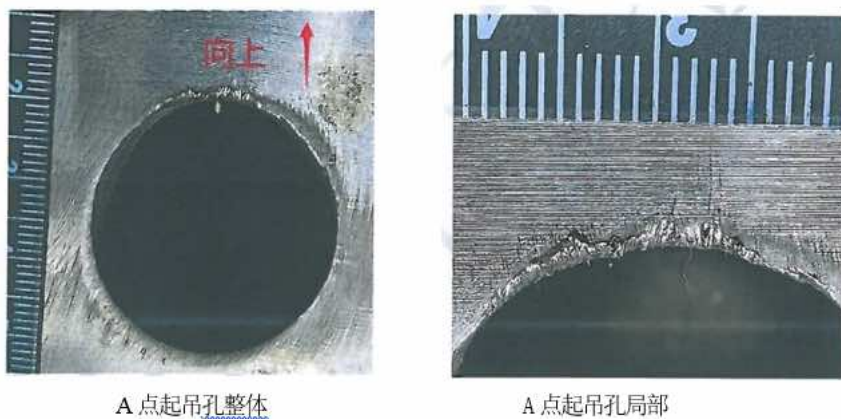
法兰盘A点位置孔为临时起吊孔，上、下边缘均有明显摩擦损伤痕迹；上边缘平面有明显的金属迁移堆积，移动方向从里向外，见图7。

图7 法兰盘临时起吊孔

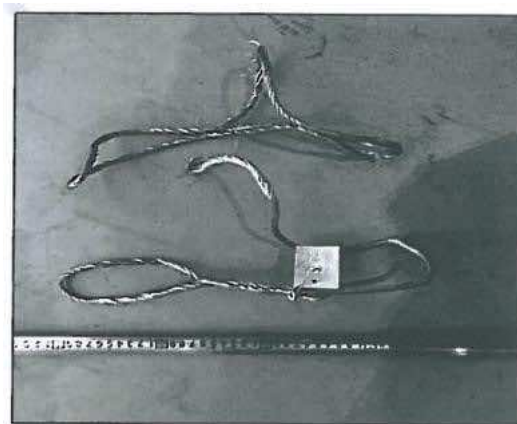
3.钢丝绳情况。事故中断裂的钢丝绳见图8，型号为 $\phi 6-6 \times 19sZ$ ，结构为6股，19根，右交互捻，棉芯，端部为插编接头，总长约1.5米，断两段，断裂点接近中间位置，其中一段有吊牌，吊牌显示有“ $\phi 6.2, 0.74T$ ”字样，钢丝绳表面有油污，未见明显的锈蚀痕迹，完好部位直径为 $\phi 6.15mm$ 。

图8 事故中断裂的钢丝绳

经鉴定，法兰盘自身重量产生的静载荷，法兰盘与法兰端面上半部干涉产生的动载荷，干涉状态下吊钩微动上行产生的动载荷，三部分的合力远超过钢丝绳的最大破断拉力，导致有损伤的钢丝绳在连接的最不利点发生了断裂。

2024年12月9日，调查组委托四川\*\*检验检测有限公司对事故中钢丝绳断裂原因进行技术鉴定。2024年12月30日，四川\*\*检验检测有限公司出具《鉴定意见书》（SCSJ-2024-JS-028），鉴定意见：起重用钢丝绳近中部区域有损伤，当法兰与法兰盘产生干涉时，起重机吊钩继续上行产生拉力超过了钢丝绳的最大破断拉力，导致钢丝绳瞬间断裂。

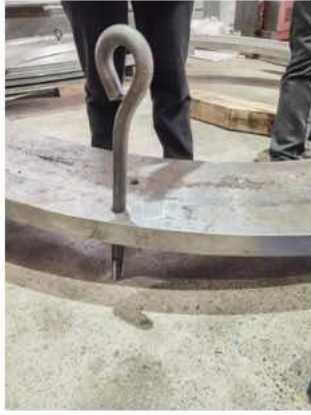
图 9 长地脚螺钉

4.有关工具和设备情况。长地脚螺钉1枚，用于临时固定法兰盘，螺纹M30型，见图9；短紧固螺栓1盒，用于安装法兰盘，螺纹M30型，见图10；内六角扳手一个，用于拧紧M30×80型螺栓固定法兰盘，见图11。

经调查，操作人员未严格执行临时工艺且未按常规方法在台车上装配法兰盘，直接安装短紧固螺栓，导致法兰盘与法兰端面上半部产生干涉。（常规装配方法：法兰盘距离法兰约200mm，采用长地脚螺钉导引，临时固定法兰盘，取下钢丝绳，平推法兰盘至法兰内，安装短紧固螺栓）
