# 东莞长安旭意光电科技有限公司“5·24”一般 机械伤害事故调查报告（公示版）

东莞市政府事故调查组

2025 年 2 月

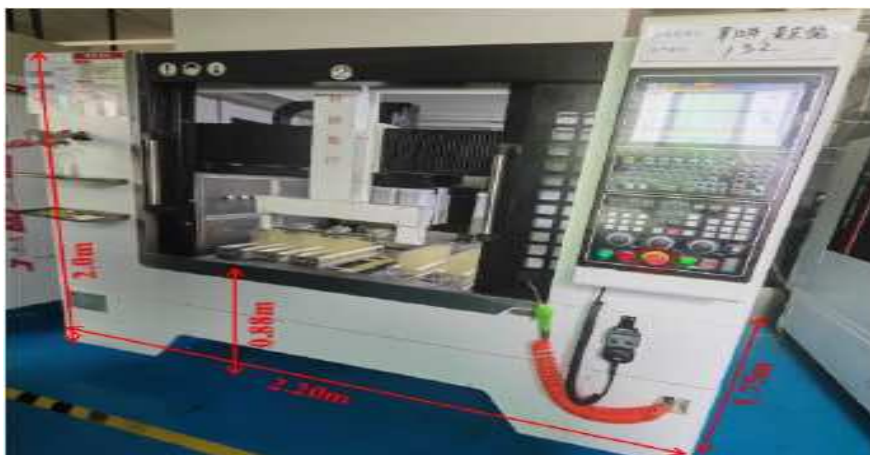
图 1 涉事设备

1.现场情况：涉事 CNC 车间 2 号精雕机<sup>[4]</sup>，工作台离地面 0.88m，右侧是控制面板，红色按钮是急停开关，经试验其功能正常（如图 1）。

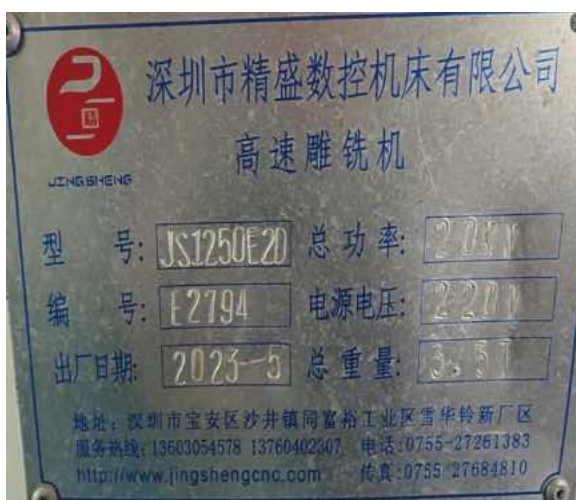
涉事 2 号精雕机由深圳市精盛数控机床有限公司制造，为六 Z 轴自动上下料精雕机。精雕机机台门内作业区，长 1.45m，宽 0.81m，高 1.20m，上部分是机械手的横梁，也是机械手的驱动机构；中间部分是机械手，用于玻璃片的上下料；下面部分，分为料仓区和加工区。涉事精雕机的设备铭牌和设备的主要技术参数（如下）。

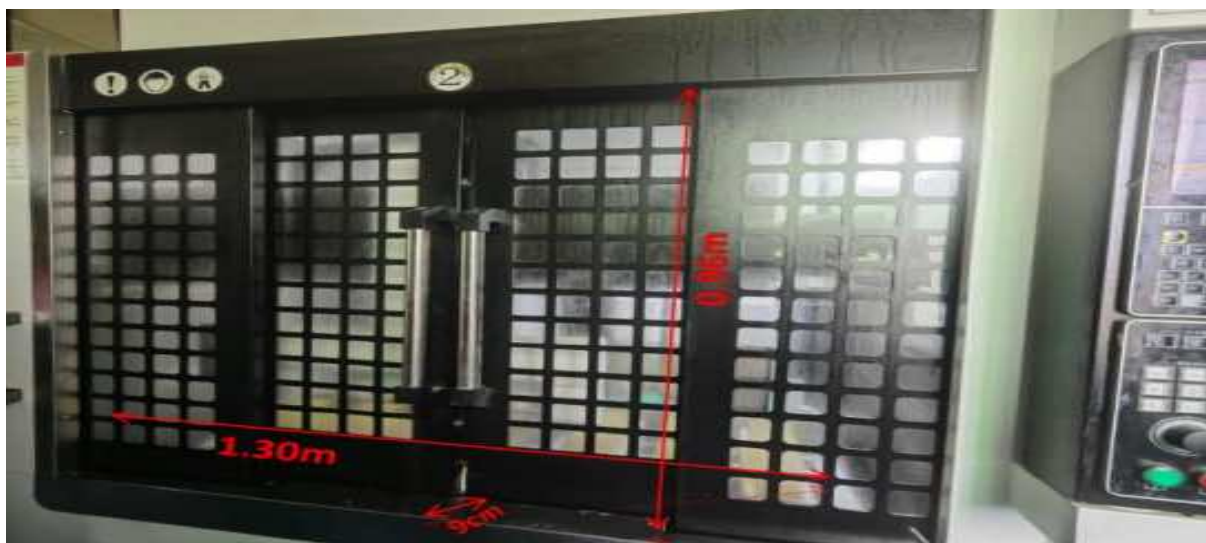
图2 精雕机机台门

涉事精雕机的机台门是钢结构边框中间镶嵌玻璃的结构，两扇门中间对开，每扇门由两节组成，两边各有一个拉手，内部为作业区。经开机试验，设备开启后，机台门无论是打开还是关闭，均不影响机械手的运行（机台门如图2）。

2.涉事设备缺乏开门停车装置，涉事设备在开门情况下，仍能正常运转，机台门未与运行控制系统联锁<sup>[7]</sup>。

（二）深圳市精盛数控机床有限公司应按照《生产设备安全卫生设计总则》的规定，将所有的精雕机设置机台门与设备控制系统联锁，以确保操作人员在进入设备内部操作时必须先停机，消除此类安全隐患。

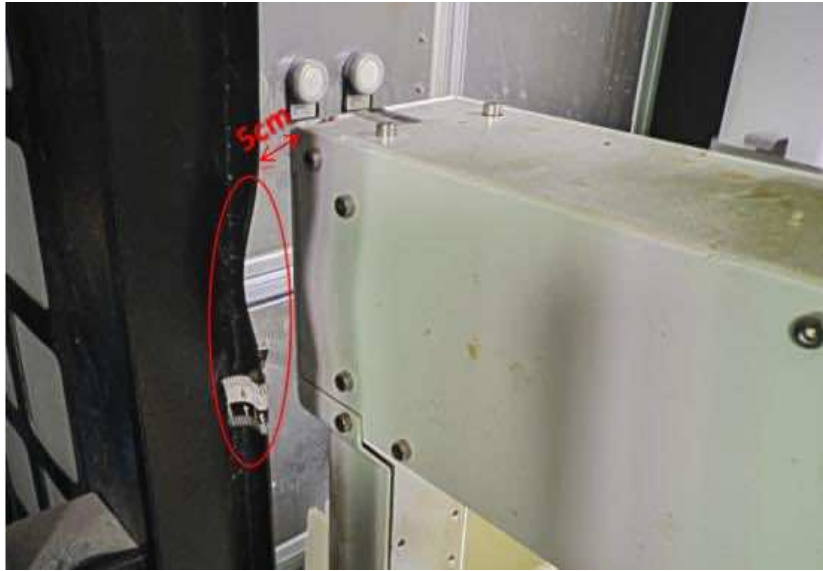
图 3 精雕机左侧机台门边的凹变形

涉事精雕机的左侧机台门边高约35cm处,有一个长约5cm的凹变形，表面有少量血渍。经确认，左侧机台门边的凹变形，是死者卢杰升被机械手横柱挤压头部后造成（如图3）。

涉事精雕机的机械手是玻璃片上下料的设备，是按照设定行程进行操作的自动化装置，由全伺服驱动，可上下、左右、前后三个方位直线运动，其工作行程：X20.0/Y36.0/Z8.0cm，最大空走速度24m/分钟，最大功率 1.8KW，由三部分组成：竖柱、横柱和吸盘，钢结构中空设计，中空内安装设备的传动装置，吸盘是安装在横柱两端的三合组件 2 套真空吸附装置，用于玻璃片的取放。机械手与门框的最短距离约 5cm。结合左侧机台门的变形来看，死者卢杰升应该是在操作过程中，将头部伸入料仓区机械手的行程范围，由机械手的横柱挤压到左侧机台门边，形成横向挤压；在全伺服驱动过程中，机械手工作行程未完成，挤压就不会停止，而且会越来越紧，导致死者卢杰升在被挤压后无法摆脱。经试验，机械手的取放料运行功能正常。
