# 东莞厚街“11·20”一般道路交通事故 调查报告

东莞市政府事故调查组

2025 年 4 月

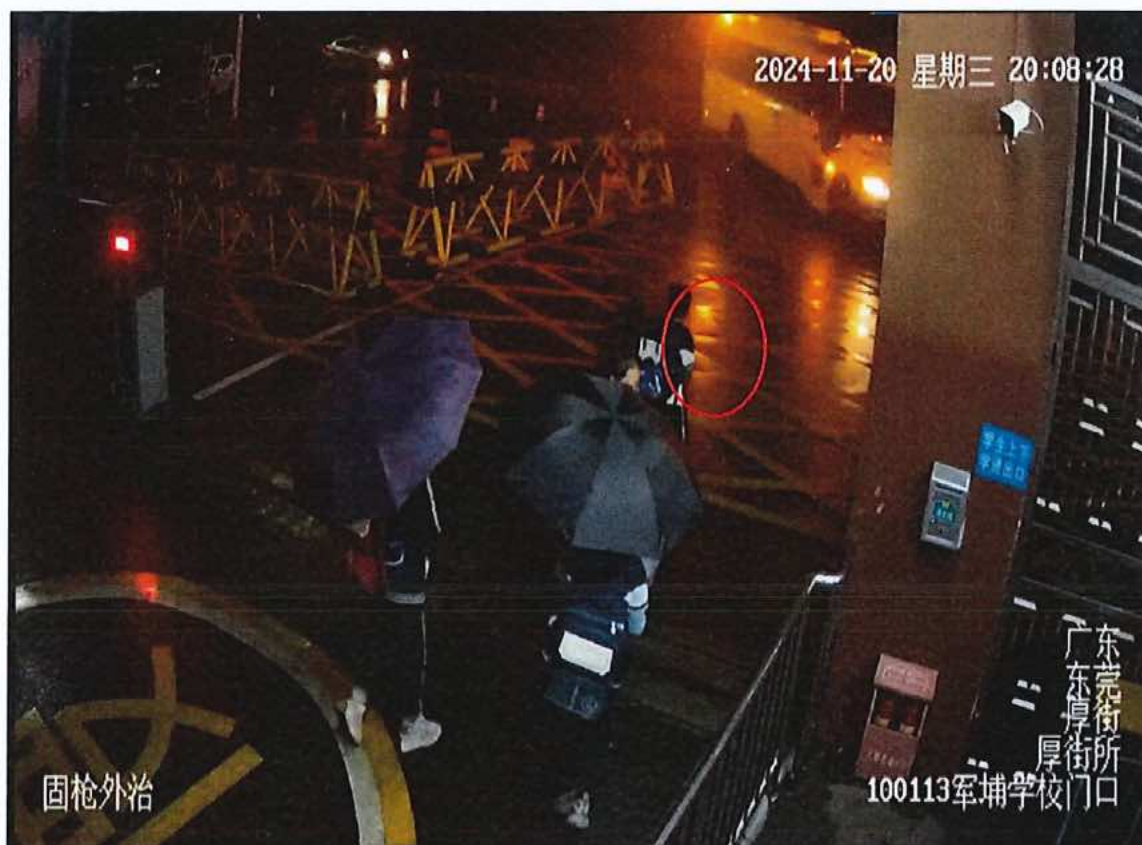
图 1 崔崇翔等人走在行车通道上

园时没有专人维护、临时值守人员不足的隐患；学校门口有设置行车通道和学生通道门，但事故发生时学生通道门关闭，现场后勤人员任由崔崇翔等人走行车通道，未严格落实人车分离管理<sup>[14]</sup>的安全要求。

（三）切实落实整改，汲取事故教训。教育、交通、交警部门要举一反三汲取教训，要严格落实人车分流，确保学生不在行车通道逗留，现场值守人员不得擅自离岗；监督、指导校车公司加强对驾驶员进入学校以及特定区域内的速度控制，严禁超速。进一步加强针对重点道路的巡逻管控，强化道路交通安全执法。涉及学校要认真自查自纠，切实整改自身隐患。针对本报告提出的处理意见，各有关职能部门要按照法律法规规定，对事故相关责任人和单位进行严肃追责处理，加强监管力度，严密防范类似事故再次发生。

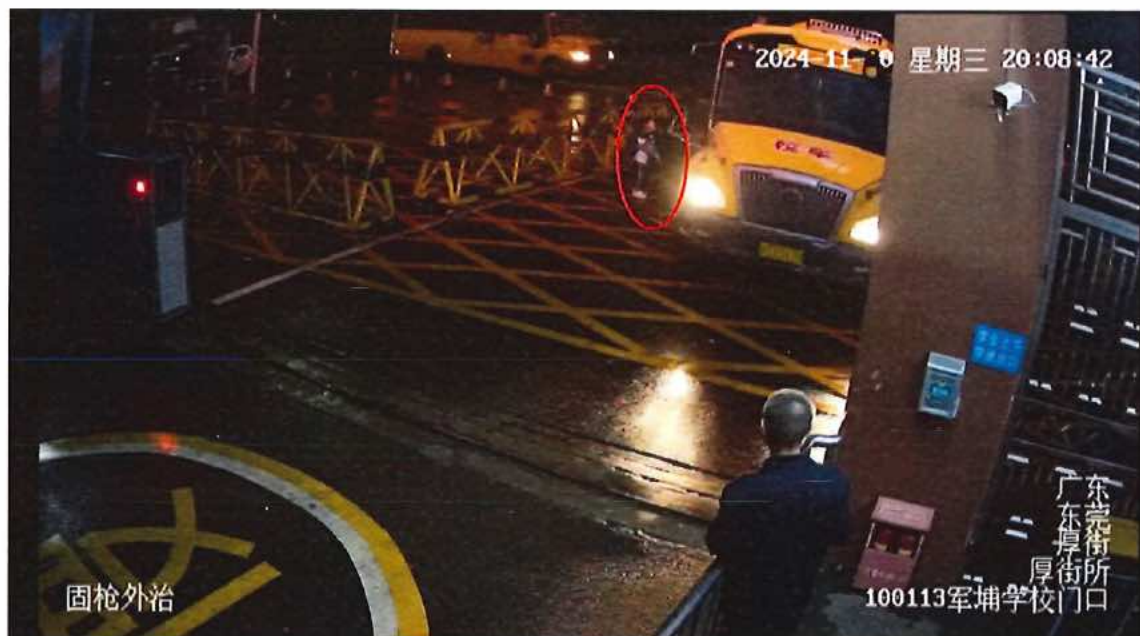
图 2 崔崇翔站在一旁等待第一辆校车通过

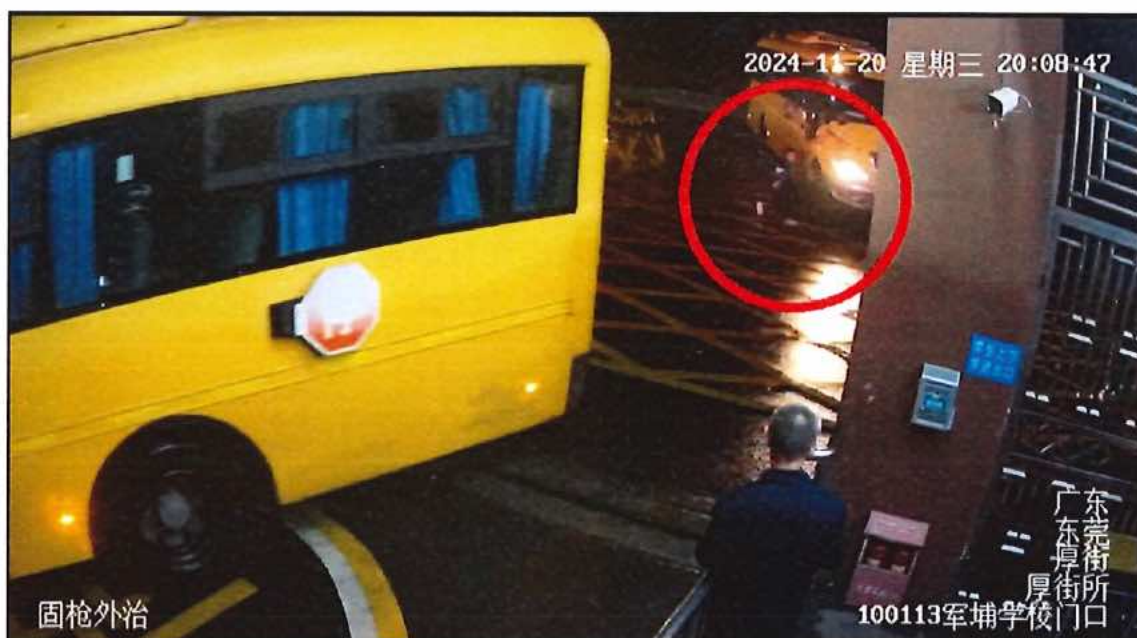
图 3 崔崇翔在涉事校车临近时加速横穿过道

2.崔崇翔未观察来往车辆的情况，在车辆临近时突然加速横穿。
