## 红塔高仓玉溪市生活垃圾焚烧发电项目“8·31”一般高处坠落事故调

2025年8月31日14时05分，玉溪市生活垃圾焚烧发电项目发生一起高处坠落事故，事故造成一人死亡，事失约200万元。

经调查认定玉溪市生活垃圾焚烧发电项目“8·31”事故是一起因作业人员缺乏安全意识，未系挂安全绳踩空产安全责任事故。

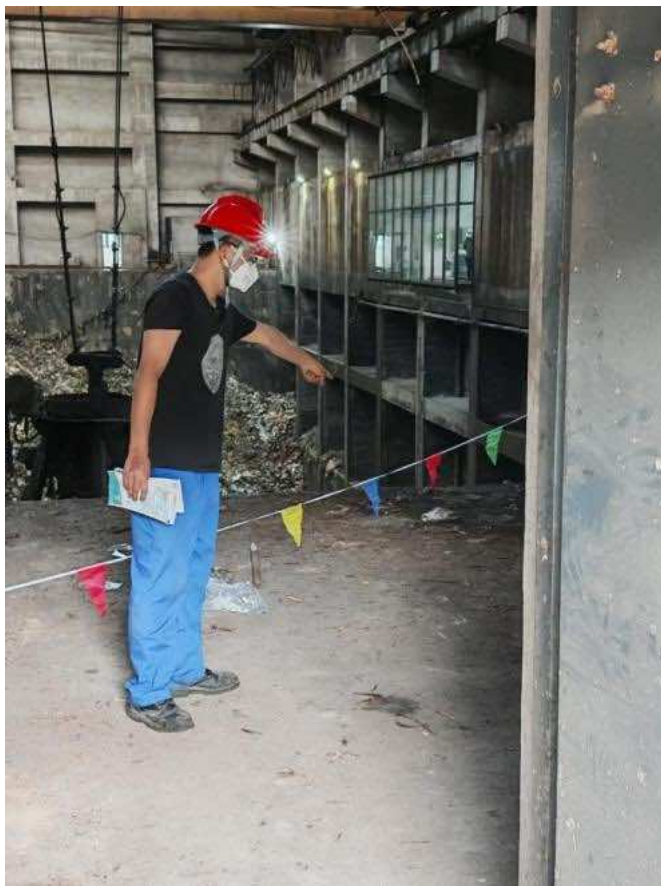
事故发生地点位于玉溪市生活垃圾焚烧发电项目垃圾库屋顶，屋顶正下方为垃圾池，现场有较刺鼻的垃圾池底部约45m，作业面屋顶设置有包皮钢丝安全绳（生命线）用以提供屋面高处作业过程中的安全带系挂者坠落至垃圾库四楼检修平台，坠落高度约19m，屋顶处有开口约2m<sup>2</sup>的彩钢瓦破损，经查勘事故中死者佩戴的均无明显损坏痕迹，事故现场已用警戒线封锁。如下图所示：

死者郑\*沛未取得《高处作业特种作业操作证》，在垃圾库顶高处作业时，现场生命线已设置但郑\*沛未冒险进入彩钢瓦区域作业，踩穿彩钢瓦，导致坠落是事故发生的直接原因。
