# 东莞大朗嘉盛音乐吧有限公司“11·3” 一般触电事故调查报告

东莞市政府事故调查组

2025 年 4 月

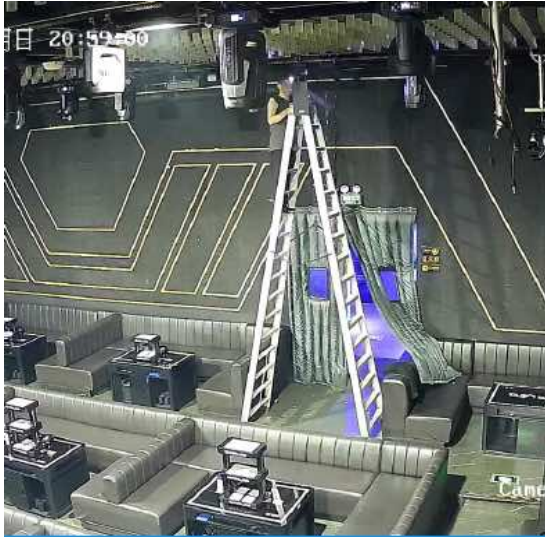
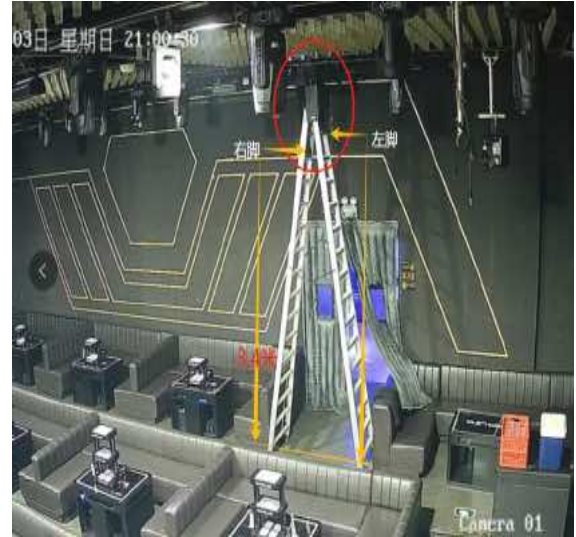
**1.作业情况。**监控视频显示，事故发生时李刚未佩戴绝缘手套、安全帽、安全带等劳动防护用品<sup>[4]</sup>，双脚跨立在铝合金人字梯第一

格和第二格的踏板上（从上往下数，垂直地面高度约 3.4 米）<sup>[5]</sup>进行高处接线作业<sup>[6]</sup>。

图1 事故发生时作业情况

图2 事故发生时作业情况

李刚未佩戴绝缘手套、安全帽、安全带等劳动防护用品，未采取有效断电、验电措施，误将烟雾机电源线认作灯光电源线，对未设置剩余电流动作保护装置、未断开电源的烟雾机电源线进行作业，不慎触及电线带电部位，电流通过其身体与手部触碰的金属骨架形成回路，李刚触电后从约 3.4 米高的人字梯摔落受伤。

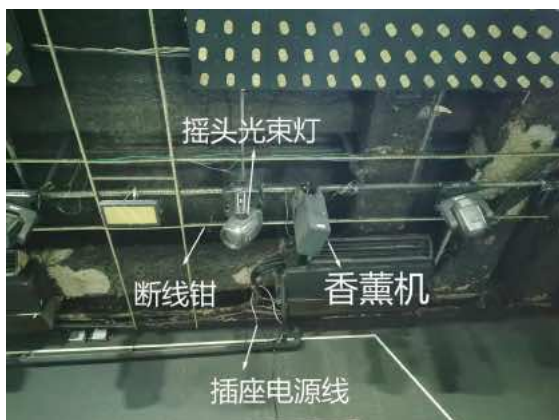
**2.作业区域线束及带电情况。**事发作业区域发现多组线路杂乱，未套线管直接绑在金属骨架上，其中经检测为“火线”的一根绿色  $2.5\text{mm}^2$  多股绝缘导线线头外露，现场测得电压为 241V。线头与金属骨架间的电压为 237V，据此推测金属骨架的电位为 4V（近似于接地的零电位）。应急照明灯上方管道上缠绕 1 条插座电源线，其尾端线头外露（监控视频显示与李刚坠落瞬间一同掉落）。

图3 作业区域（事故发生后现场人员将插座电源线缠绕在管道上）

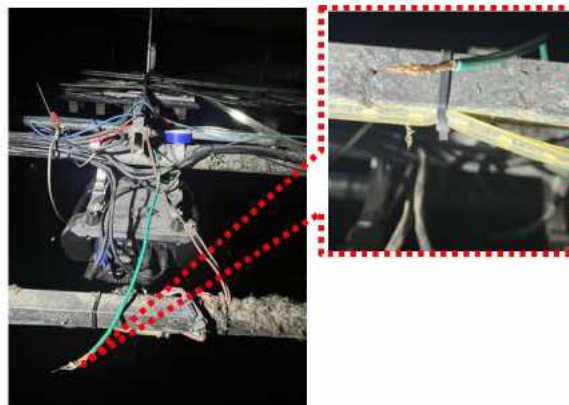
图4 作业区域（一根绿色导线外露线头）

管理，规范电气线路敷设，督促餐饮行业企业按规范设置漏电保护装置，涉及低压电工作业和高处作业等高危作业，要严格落实“双报备”手续和危险作业班前警示制度。

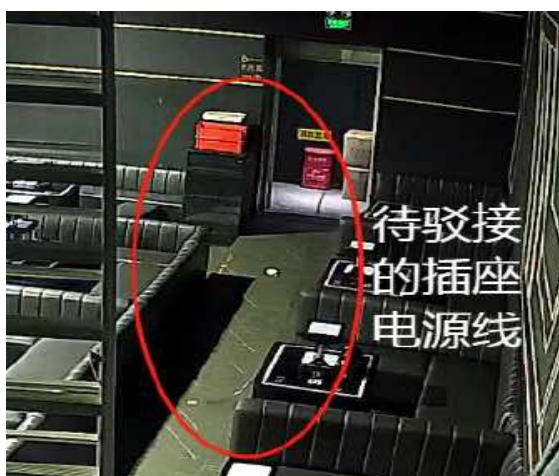
图5 待接插座电源线垂吊在空中

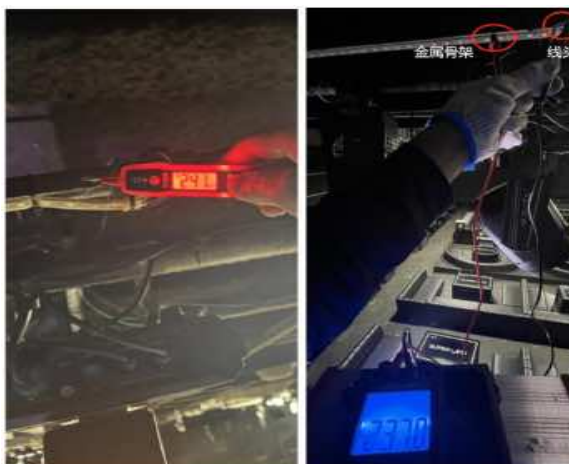
图6 绿色导线外露线头与金属骨架的电压为237V

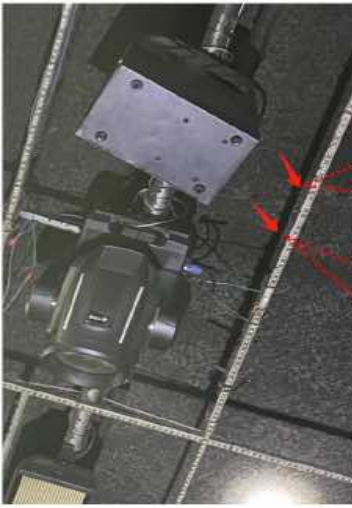
**3.金属骨架接触痕迹。**金属骨架有两处黑色印记，根据《入院记录》显示，李刚左侧手掌附着焦黑粉末，左手拇指、示指、中指、环指远节可见烧灼伤痕，据此推测李刚在作业时与该处接触。

图7 金属骨架上的印记

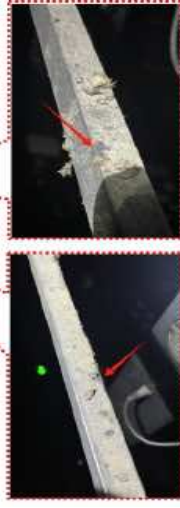
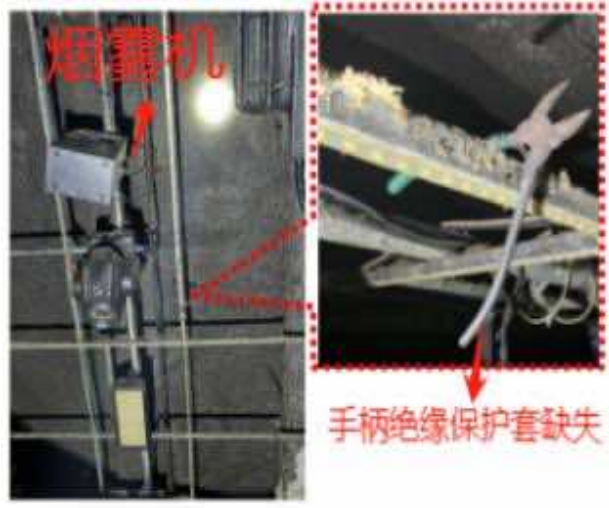
图8 断线钳（手柄绝缘保护套缺失）

**4.现场遗留工具情况。**金属骨架上发现 1 卷蓝色的绝缘胶布和 1 把电工工具断线钳（绝缘保护套缺失<sup>[7]</sup>）。

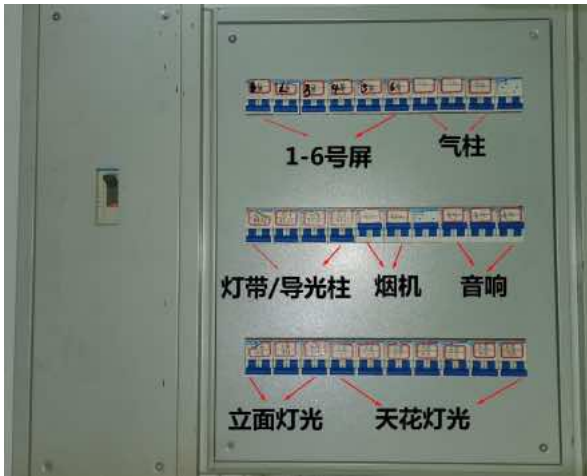
**5.涉事导线的控制开关情况。**经对现场的电源控制开关逐一排除验证，线头外露的绿色导线由夹层的“声光电”控制电箱中标注为“烟机”的控制开关控制，该控制开关（型号：正泰 NXB-63 2P C63）和上一级控制开关（正泰 NM1-250S/3300）均无漏电保护功能<sup>[8]</sup>。

图9 夹层控制电箱的控制开关

**（一）强化安全生产主体责任。**东莞市嘉盛音乐吧有限公司要深刻汲取事故教训，加强安全生产主体责任落实，配备安全生产管理人员，建立健全安全生产规章制度和安全操作规程，深入排查企业电气安全隐患，落实剩余电流动作保护装置安装和运行，落实对作业人员岗前三级安全教育培训和日常安全教育培训，严格落实特种作业前审批制度，认真监督、教育作业人员按照规定佩戴、使用劳动防护用品，并做好作业过程中现场安全监督工作，有效预防和避免此类事故发生。

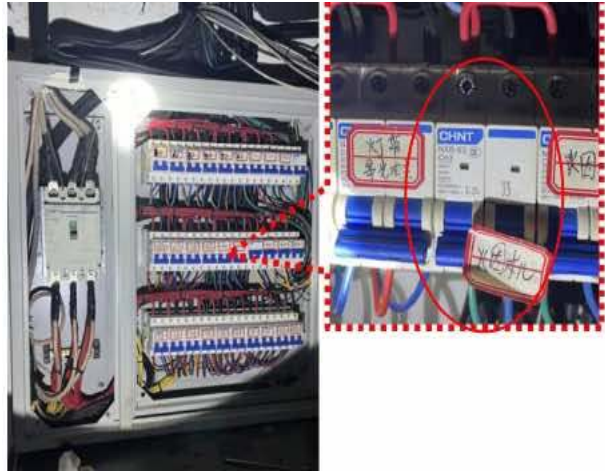
图10 夹层控制电箱的控制开关中涉事导线的控制开关（标注为烟机）

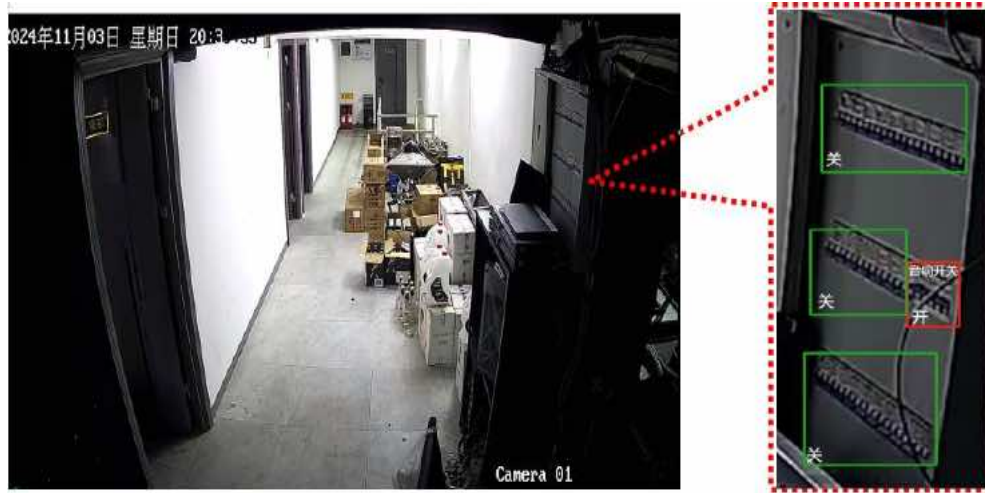
（1）20 时 30 分许，李刚在第一次接插座电源线时，除音响设备外的各分路电源开关均处于关闭断电状态（图 11）。

图11 第一次接插座电源线时（除音响设备外的各分路电源开关均处于关闭断电状态）

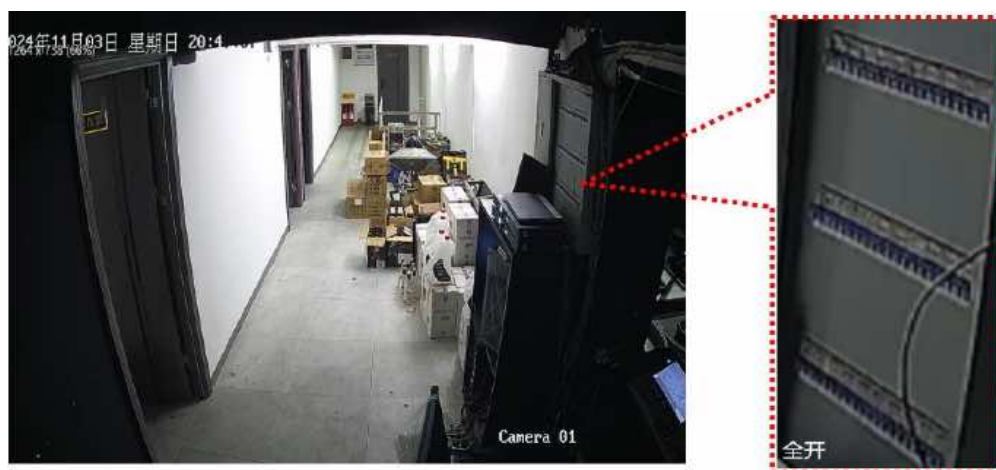
（2）20 时 41 分 10 秒，李刚第一次接完线路后，让吴涛打开所有开关，此时各分路开关均为通电状态（图 12）。

图12 第一次接完线路后（均为通电状态）

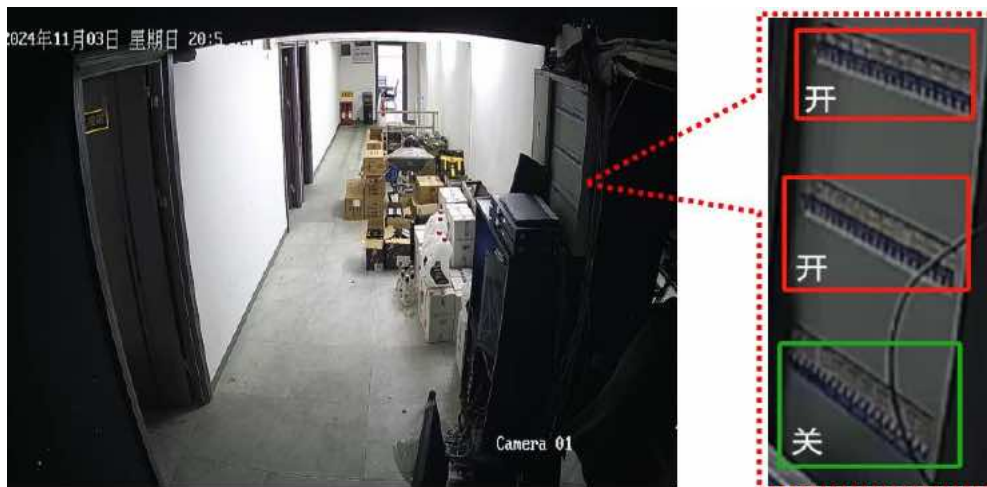
（3）20 时 58 分 46 秒，李刚在第二次接线路时，让吴涛断开灯光的电源，控制电箱中第三排标注为“立面灯光”和“天花灯光”的控制开关已断开，第一排标注为“1-6 号屏”和“气柱”与第二排标注为“灯带/导光柱”、“烟机”和“音响”的控制开关仍处于通电状态（图 13）。

图13 第二次接线路时（第一、二排均处通电状态，第三排处断电状态）
