# 宝安西乡港隆城（鸿隆广场）商业裙房提升工程“1·2”一般物体打击事故调查报告

调查组认定，宝安西乡港隆城（鸿隆广场）商业裙房提升工程“1·2”一般物体打击事故是一起因工人违章冒险作业、工地安全管理不到位造成的生产安全责任事故。

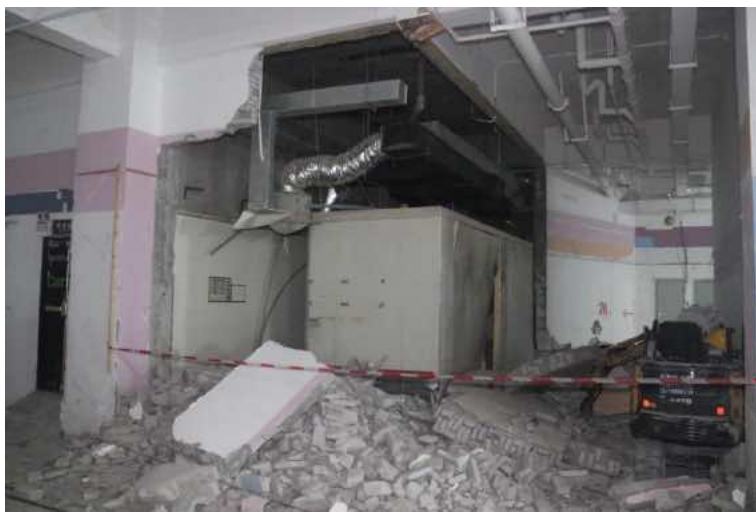
1. 事故发生地点是深圳市宝安区西乡街道宝民二路 129 号港隆城，事故发生位置位于深圳宝安港隆城（鸿隆广场）商业裙房提升工程二楼（详见图 1）。

图 1 事故发生位置

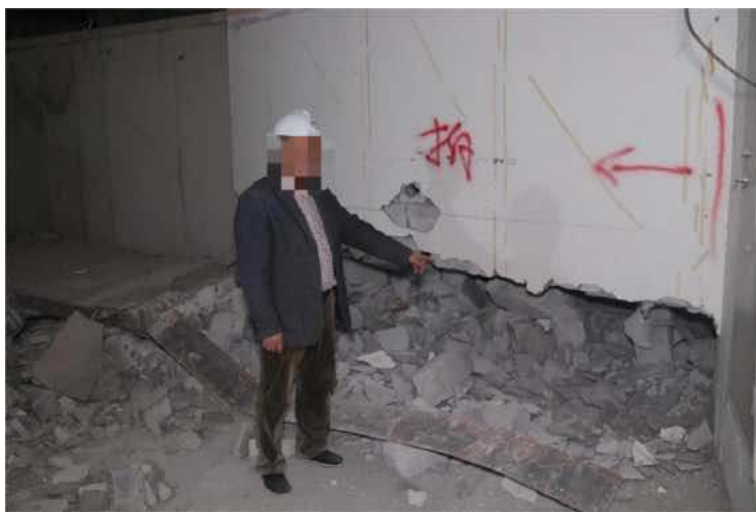
2. 事发前拆除的墙体，拆除方式是从底部向上逐段拆除，由南向北拆除（详见图 2）。

图 2 现场指认涉事墙体的拆除方式

1. 西乡街道港隆城商业裙房装修项目涉事工人在二层东侧使用小型挖掘机（无驾驶舱）拆除墙体过程中，违章冒险作业，未按照从上至下的顺序进行墙体拆除作业，而是采用从底部掏掘推倒的方式拆除墙体。

[1] 《建筑与市政施工现场安全卫生与职业健康通用规范》（GB 55034-2022）3.5.14 规定：1.拆除作业应从上至下逐层拆除，并应分段进行，不得垂直交叉作业。2.拆除建筑墙体时，严禁采用底部掏掘或推倒的方法。

2. 构建安全风险分级管控和隐患排查治理双重预防机制，健全风险防范化解机制，提高安全生产水平，严禁工人采用从底部掏掘推倒的方式拆除墙体，积极采取措施发现并消除施工现场的生产安全事故隐患。

3. 加强安全管理，完善生产安全事故隐患排查治理制度，制定针对性的拆除作业操作规程，严禁工人采用从底部掏掘推倒的方式拆除墙体，积极采取措施发现并消除施工现场的生产安全事故隐患。

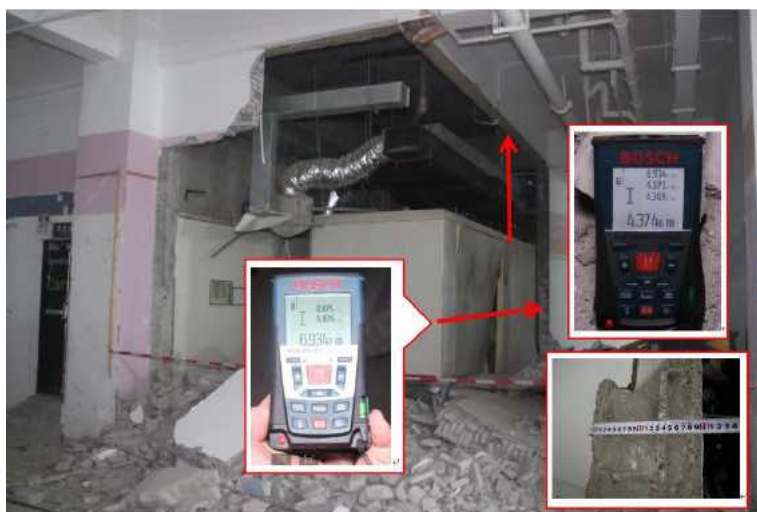
3. 现场测得涉事墙体的长度约为 6.93 米，高度约为 4.37 米，

厚度约为 0.2 米。

图 3 现场测得涉事墙体尺寸
