# 东莞麻涌铭程物流有限公司“9·9” 一般其他伤害事故调查报告

东莞市政府事故调查组

2025 年 12 月

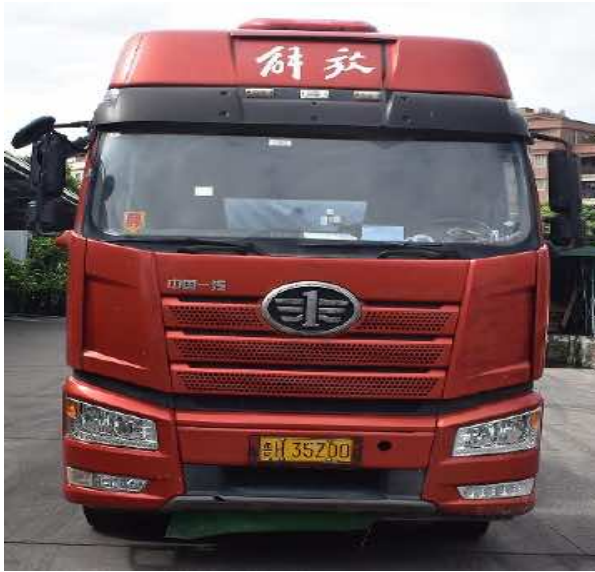
图 1 涉事重型半挂牵引车

1.鲁 H35Z00 号重型半挂牵引车，该车已取得《道路运输证》<sup>[12]</sup>，登记所有人：嘉祥县迅驰运输有限公司，品牌型号：解放牌，外廓尺寸：7050×2550×3560mm，车身颜色：红，使用性质：货运，初次登记日期：2020 年 3 月 1 日，检验有效期：2026 年 3 月，核定载客：2 人，准牵引总质量：40000kg，该车有购买相关保险（如图 1）。

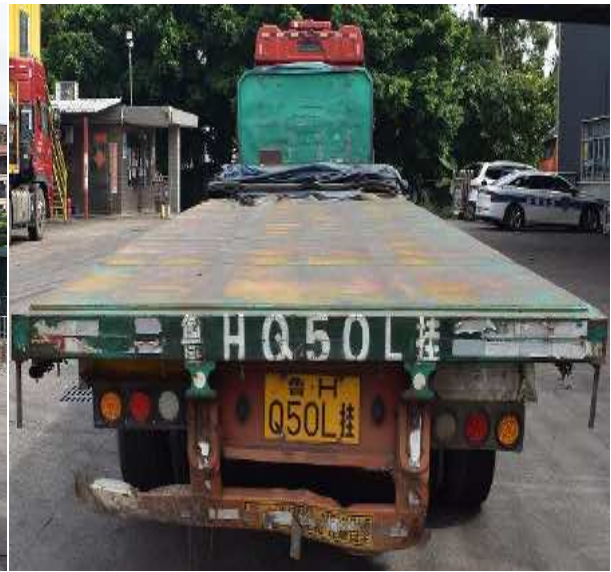
图 2 涉事重型平板半挂车

2.鲁 HQ50L 挂号重型平板半挂车，该车已取得《道路运输证》<sup>[13]</sup>，登记所有人：嘉祥县迅驰运输有限公司，品牌型号：忠远牌，外廓尺寸：13000×2550×2900mm，使用性质：货运，初次登记日期：2022 年 1 月 26 日，检验有效期至：2026 年 1 月（如图 2）。

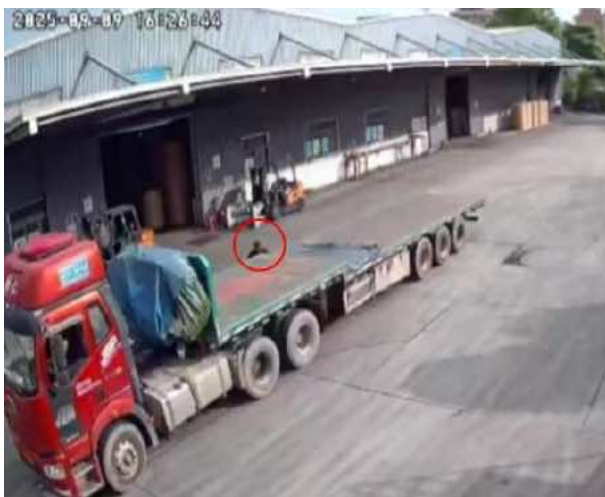
图 3 监控视频截图

2025 年 9 月 9 日 16 时 25 分，周新记驾驶涉事车辆倒车进入铭程公司装卸区熄火停稳，随即打开驾驶室车门下车走到铭程公司办公室登记车辆信息。16 时 26 分 20 秒，周新记从办公室走出返回涉事车辆驾驶室放回物品，并从驾驶位取出手套，其后绕过车头走到副驾驶室拿工具。16 时 26 分 44 秒，周新记走到平板半挂车中部位使用工具松解盖住橡胶软垫的帆布绑带（如图 3），松解后放回工具到副驾驶室。16 时 27 分 19 秒，周新记脚踩着平板半挂车后轮，双手撑扶着平板半挂车边沿，随后用力蹬上平板半挂车车面（如图 4）。16 时 28 分，周新记在平板半挂车车面拿开绑带掀开盖住橡胶软垫的帆布，随后拿起橡胶软垫<sup>[22]</sup>从车头方向开始依次往后平铺在平板半挂车车面（如图 5）。

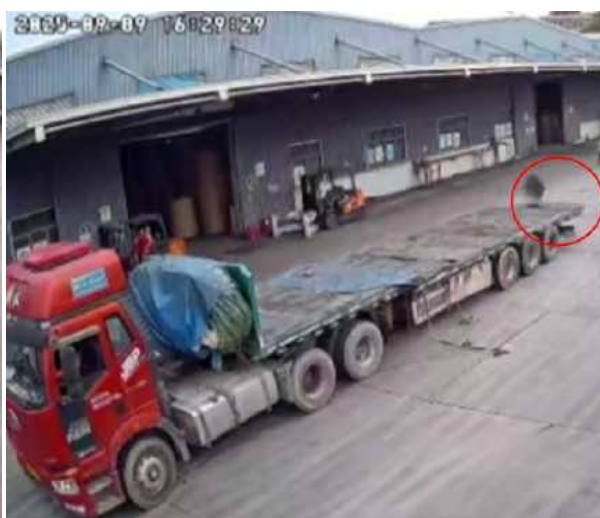
图 6 监控视频截图

16 时 29 分 29 秒，当橡胶软垫铺至平板半挂车尾部时，周新记在后退过程中踩空从平板半挂车车面跌落至地面（如图 6）。

周新记安全意识淡薄，未预估到潜在跌落危险，在未佩戴劳动防护用品（安全帽）的情况下，采用倒退走方式在平板半挂车车面铺设橡胶软垫，当铺设至车面尾部时，其未注意观察边沿距离，不慎踩空从车面尾部跌落至地面。

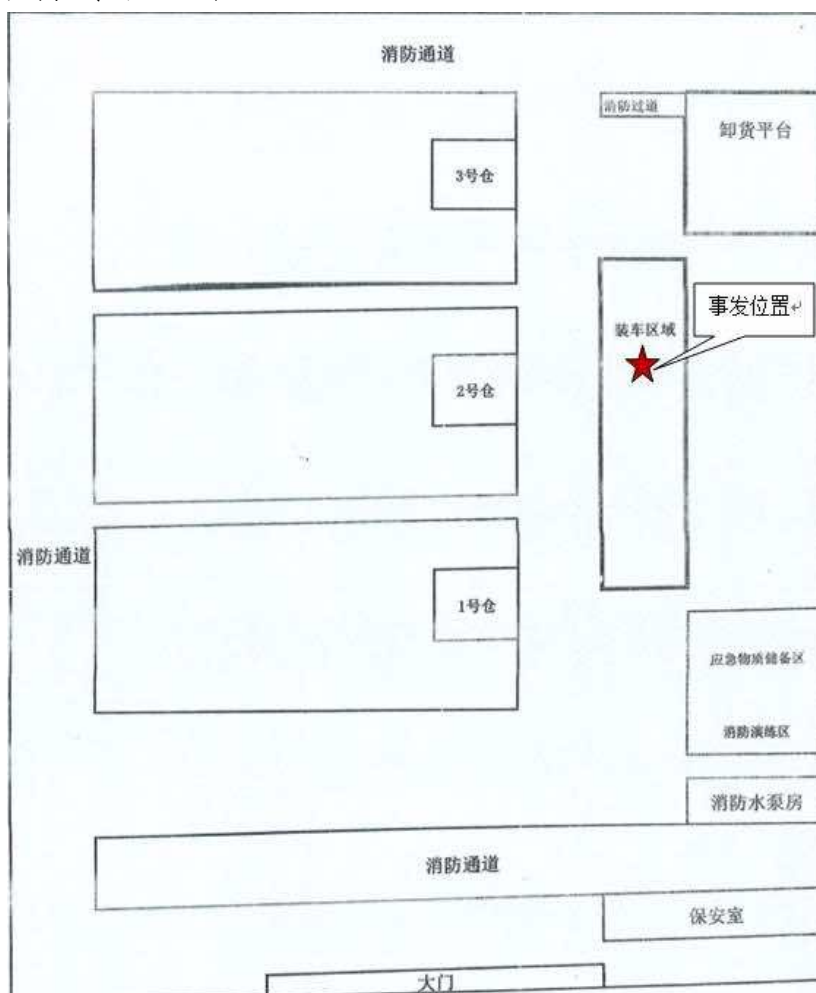
图 7 铭程公司平面图

1.事故现场位于麻涌镇南洲村长丰西路2号铭程公司装车区域（如图7），该处为露天场地，地面混凝土浇筑，地面平整略有轻微坡度，无凹凸现象，厂区内建有1栋1层厂房，高8米，有相关工程建设手续。铭程公司租用厂房用作仓库，仓库整体内

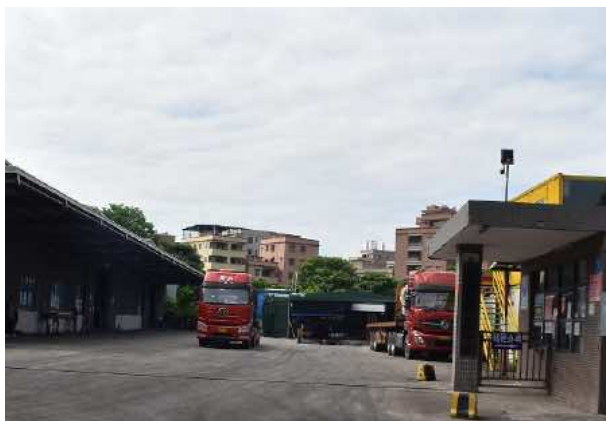
图 8 涉事车辆停放位置

2.事故现场装车区域停放着涉事车辆，车头朝西南方向，车尾朝东北方向（如图 8），涉事平板半挂车车面铺设的橡胶软垫规格为：长 2.5 米×宽 1.5 米×厚 1 厘米（如图 9），涉事车辆副驾驶位发现有未使用的安全帽、反光衣和安全带等劳动防护用品

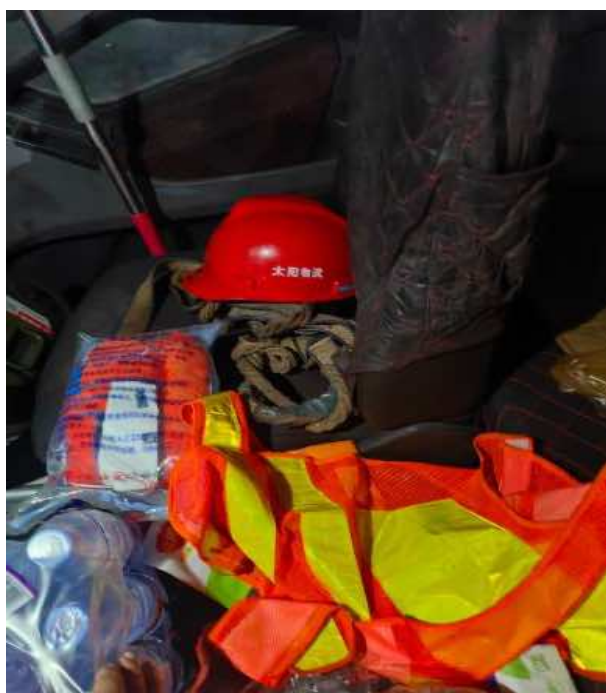
图 10 副驾驶位劳动防护用品

1.周新记在平板半挂车车面进行铺设橡胶软垫作业，未佩戴安全帽<sup>[27]</sup>。

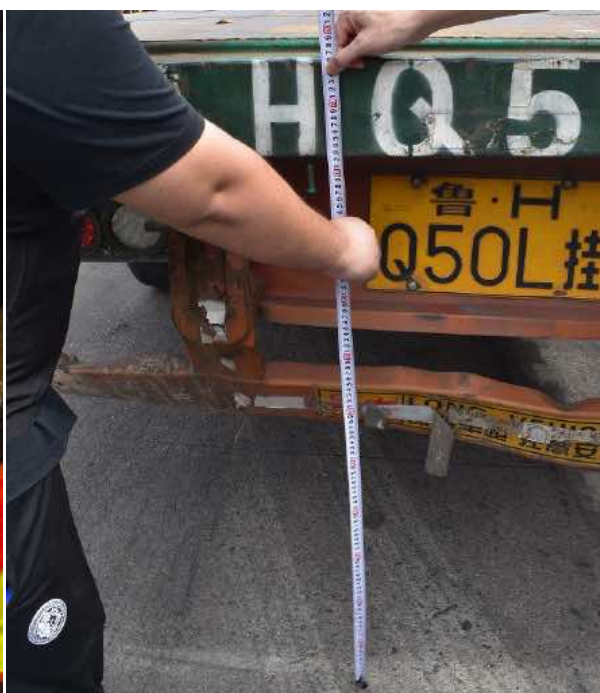
图 11 平板车车面与地面距离

[23]（如图 10），周新记从平板半挂车车面尾部跌落，经测量，平板半挂车车面尾部与跌落地面的距离约 1.2 米（图 11）。

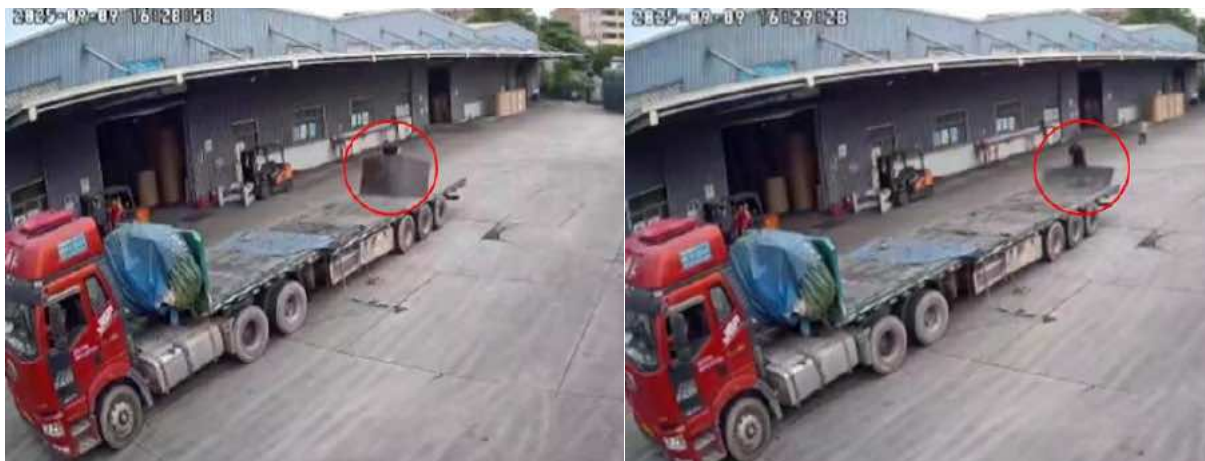
图 12 监控视频截图

2.周新记在平板半挂车车面采用倒退走方式铺设橡胶软垫（如图 12）。

（一）迅驰公司要积极提升安全生产和依法经营意识，认真履行企业安全管理责任，加强对公司名下挂靠货运车辆及司机的安全管理，严格督促司机落实企业各项安全生产规章制度和操作规程；要组织实施企业安全生产教育和培训计划，了解掌握挂靠车辆实际司机情况，确保全员接受安全教育和培训，在安全教育培训内容上做细做详，保证司机具备必要的安全生产知识，熟悉安全生产规章制度和操作规程，了解岗位、车辆、作业环境的危险因素，并熟练掌握防范措施以及事故应急措施。
