**清城洲心清城区第三幼儿园“8·31”  
一般高处坠落事故调查报告**

清城区政府事故调查组

2024 年 4 月

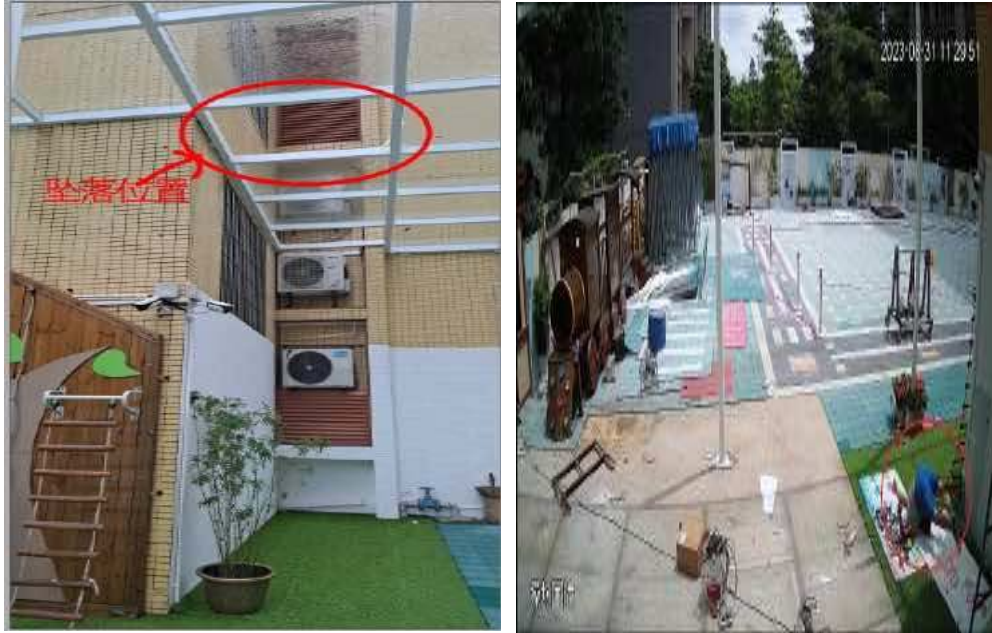
### （五）现场勘察情况

1. 涉事钢结构高度 5 米，铺设玻璃面积约 95.4 平方米，8 月 18 日开始建设，8 月 31 日基本完成。

2. 何某伟坠落的位置在事发前，由于玻璃质量问题需要更换，并未安装玻璃，处于镂空状态。

一是事发位置在没有安装玻璃并处于镂空的状态下，没有进行围蔽或设置警示提醒。二是何某伟忽视安全，注意力不够集中，并在作业时没有佩戴安全帽和安全绳。
