# 团风县347国道举水河大桥工程（团风段）项目“9·10”一般触电事故调查

团风县

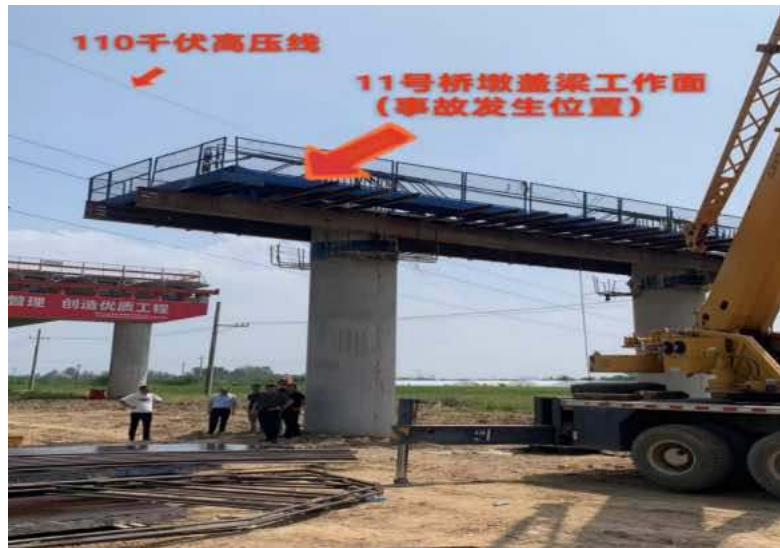
(事故现场示意图)

根据现场勘查和调查询问，9月9日，死者罗\*雄与武汉智特法人代表甘\*银电话联系，计划进行钢筋骨架片安装作业，因11号桥墩临近高压线，甘\*银起初不同意，经罗\*雄劝说后同意其在11号桥墩安装骨架片，并定注意安全，同时9月9日晚甘\*银与吊车司机雷\*联系，让其10号早上赶到11号桥墩做事；9月10日，工作组其他5人在11号桥墩右幅按照计划进行盖梁钢筋骨架片安装作业；7时15分左右因骨架片在吊装过程中与10千伏高压线接触放电，导致手扶骨架片的罗\*雄触电。

事故发生现场位于举水河大桥11号桥墩盖梁工作面。经现场勘察，11号桥墩旁有一标号为11-1的高压线横跨施工现场，高压线右侧下方已建起2根桥墩，2根桥墩的高度均为12米，高压线距桥墩

1. 死者罗\*雄安全意识淡薄，未充分辨识作业现场安全风险，吊装作业前未组织制定吊装方案；
2. 钢筋骨架片在吊装过程中未与110千伏高压线保持安全距离，骨架片因摆动触碰110千伏高压线导致死亡。
