## 关于燕罗街道燕川社区深圳礼鼎高端集成电路载板及先进封装基地项目工地“7·18”坍塌死亡事故的调查报告

发布时间：2022-09-27

稿件来源：宝安区应急管理局

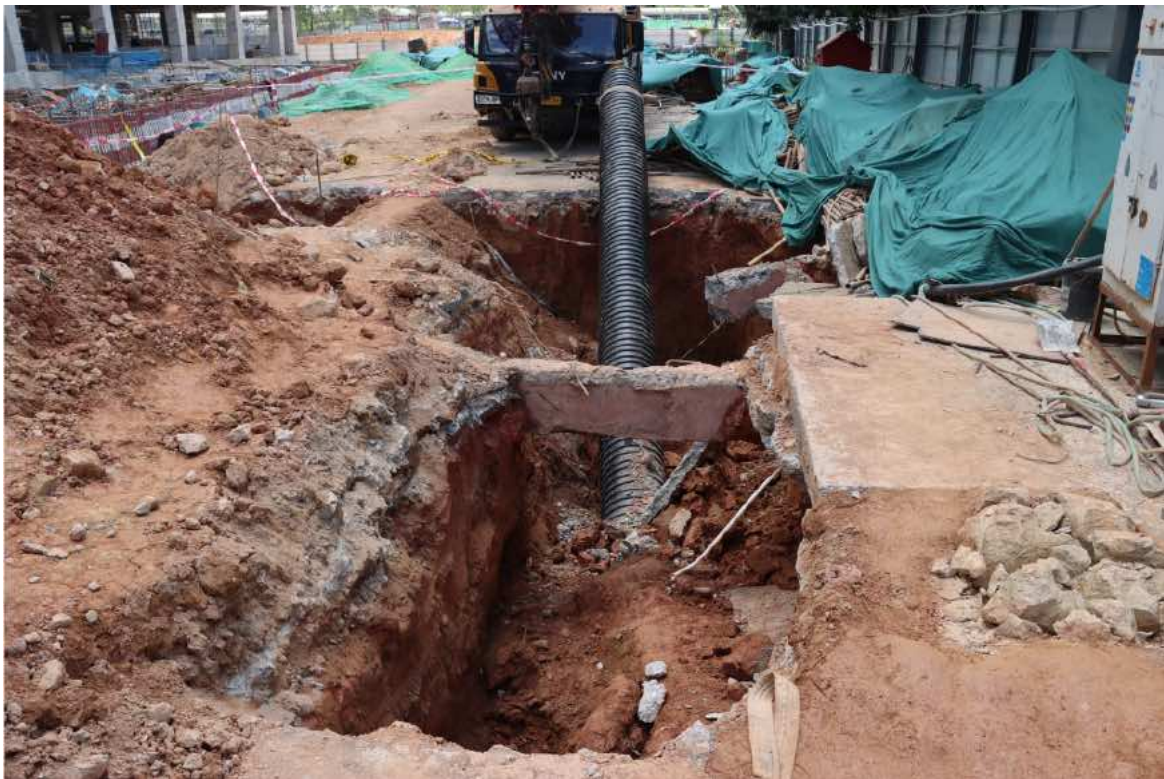
1. 经现场勘查测量，事故施工点的沟槽开挖长度约为11米，宽度约为2.2米，最深深度约为2.85米，现场未见沟槽内有放坡、支护等防坍塌措施（详见图1）。

图1：沟槽开挖后未采取防坍塌的安全防护措施

2. 事发时水工班组未按照施工方案要求采取1: 1坡度放坡式开挖，违反了《排污管专项施工方案》第3.3条“基槽上方采用挖土机开挖，以1: 1坡度进行放坡方式开挖。”的规定。

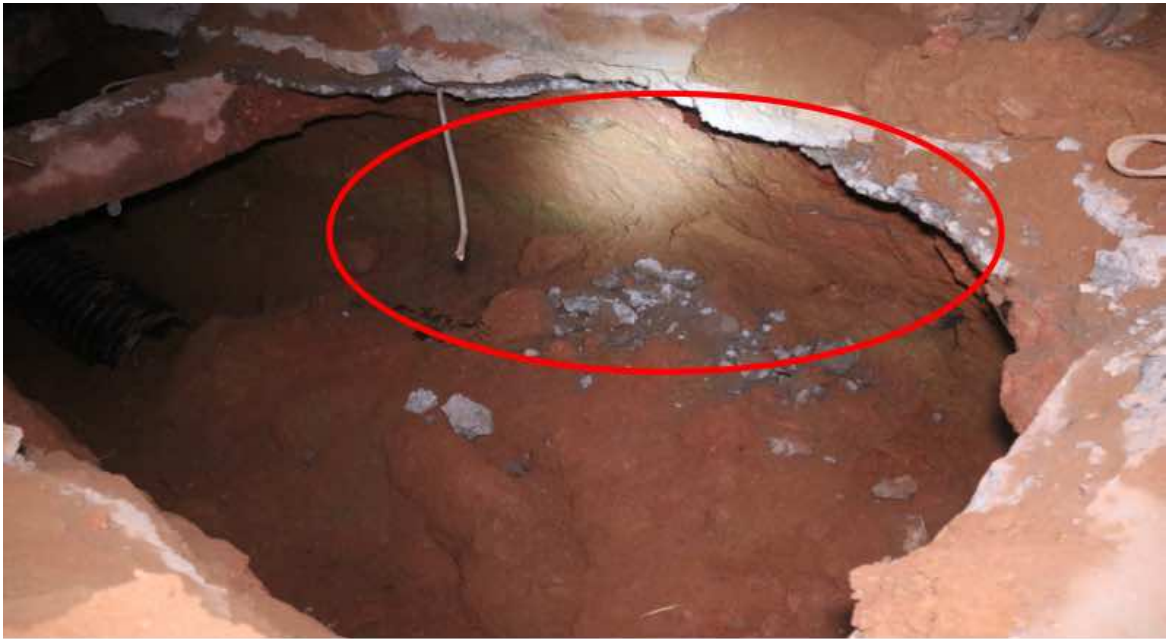
3. 经事故调查专家组现场勘查，事故直接原因：（1）排污管沟槽南侧壁为湿润的由粉质沙为主细沙为辅的泥沙质土体，排污管沟槽建设工程现场南侧壁紧邻“燕川排洪站”集水池，集水池紧邻排污管沟槽工程现场的北侧壁非雨季排洪期的存续水位下，有较大的陈旧性坍塌孔洞，在排污管沟槽南侧壁受到“燕川排洪站”集水池渗漏和稳定的地下水叠加浸润下出现松软层，导致排污管沟槽南侧沟槽壁失稳坍塌（详见图2）。（2）未按照开挖方案施工，沟槽开挖放坡不足。

图2：涉事沟槽的南侧壁发生坍塌

1. 排污管沟槽南侧壁土体，受到“燕川排洪站”集水池水渗漏和稳定地下水的叠加浸润，出现了松软层，降低了土体稳定性，导致排污管沟槽南侧沟槽壁易失稳坍塌。
