# **“06·27” 福田区香梅路片区内涝 整治工程死亡事故调查报告**

福田区人民政府：

（一）工程名称：福田区香梅路片区内涝整治工程

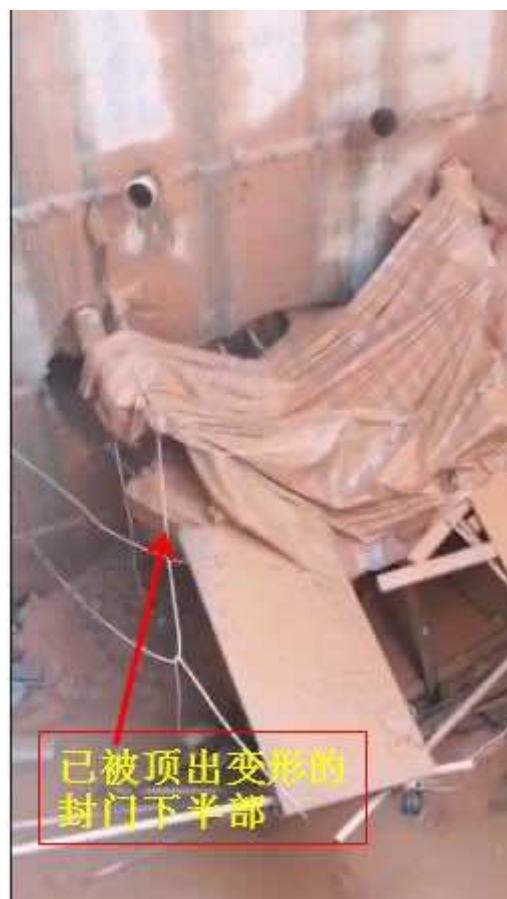
6 月 27 日上午，拆除班组发现，封门下半部已发生位移，部分结构已严重外倾，便要求劳务管理人员王某辉安排吊车将下半部变形结构吊离，以确保作业环境安全。

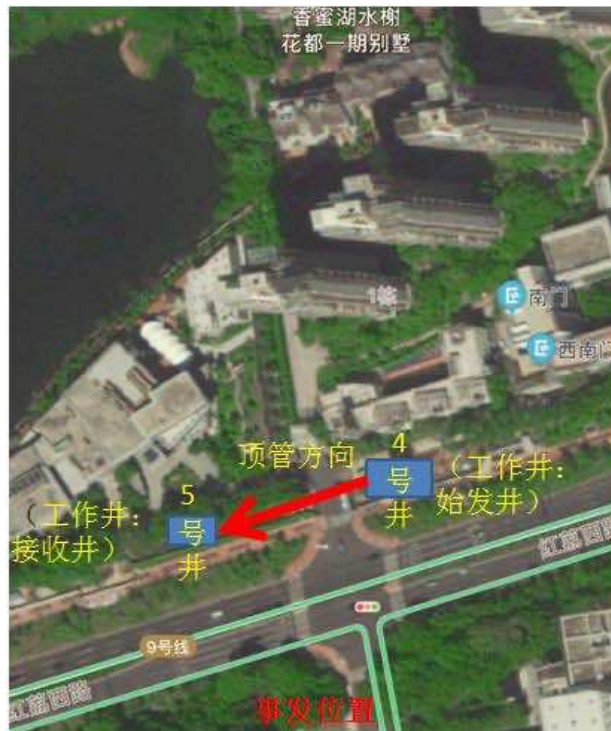
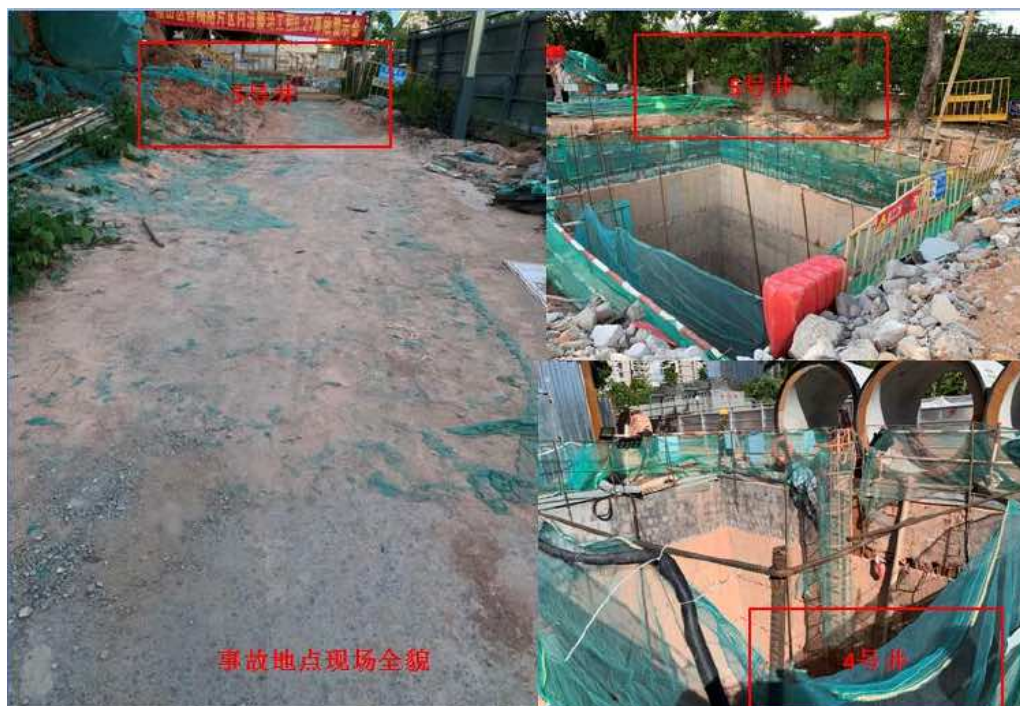
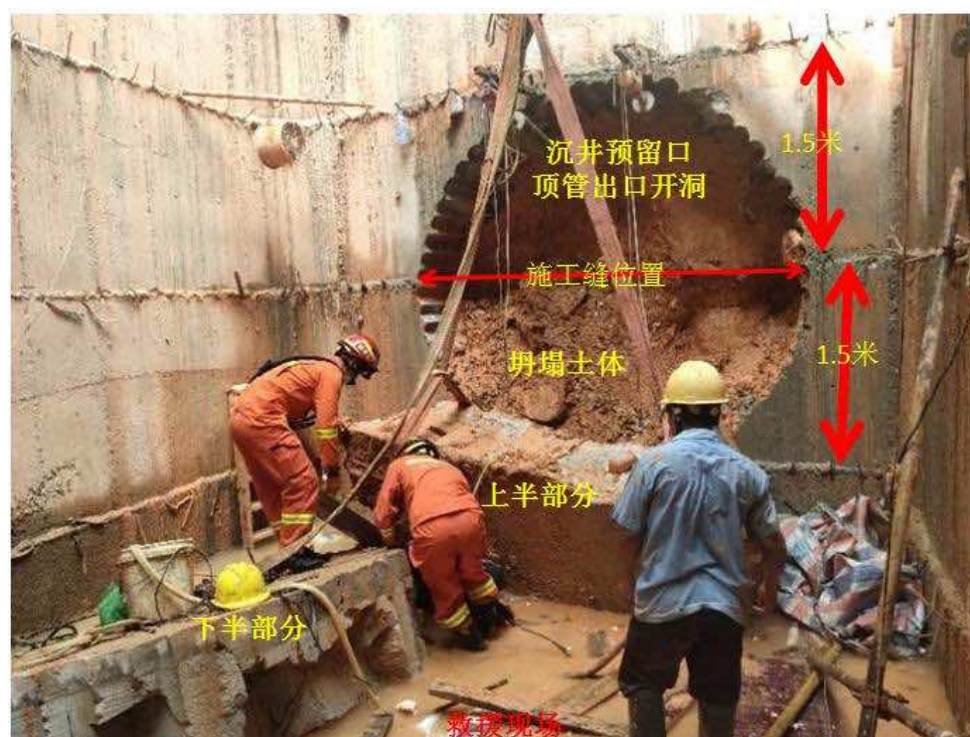
事故地点位于福田区红荔路，现场情况见下图：

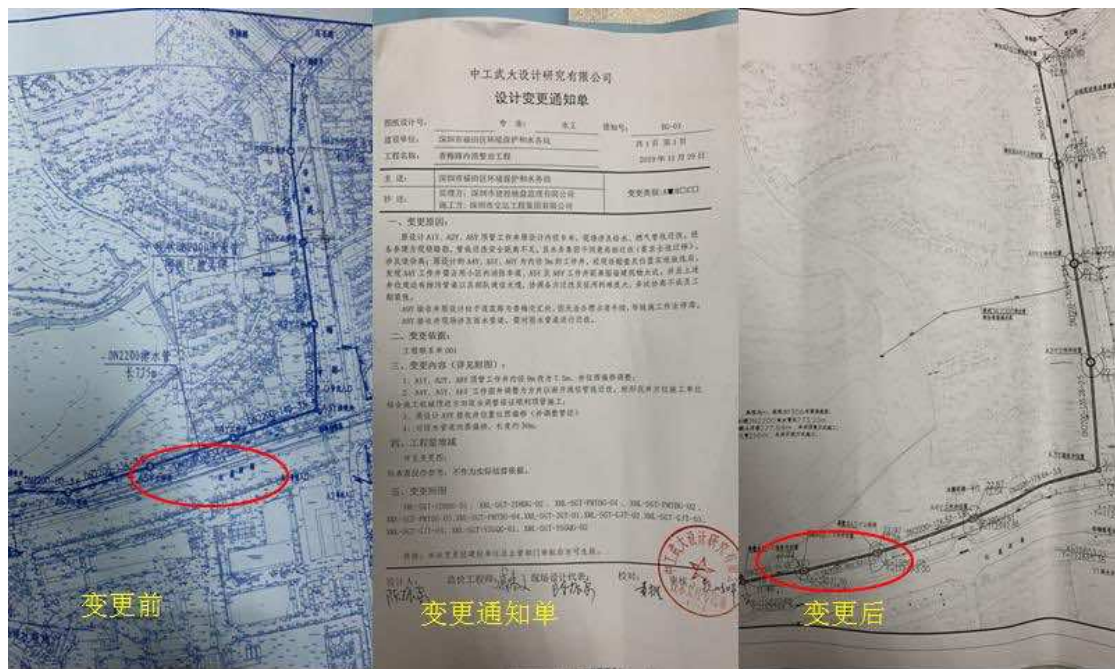
经查验图纸，原设计图纸设计 4、5 号井为圆形沉井，2019 年 11 月 29 日，中工武大设计研究院有限公司出具设计变更，将 4、5、6 号工作井变更为方井。变更经过建设单位及主管部门审批，流程合规。

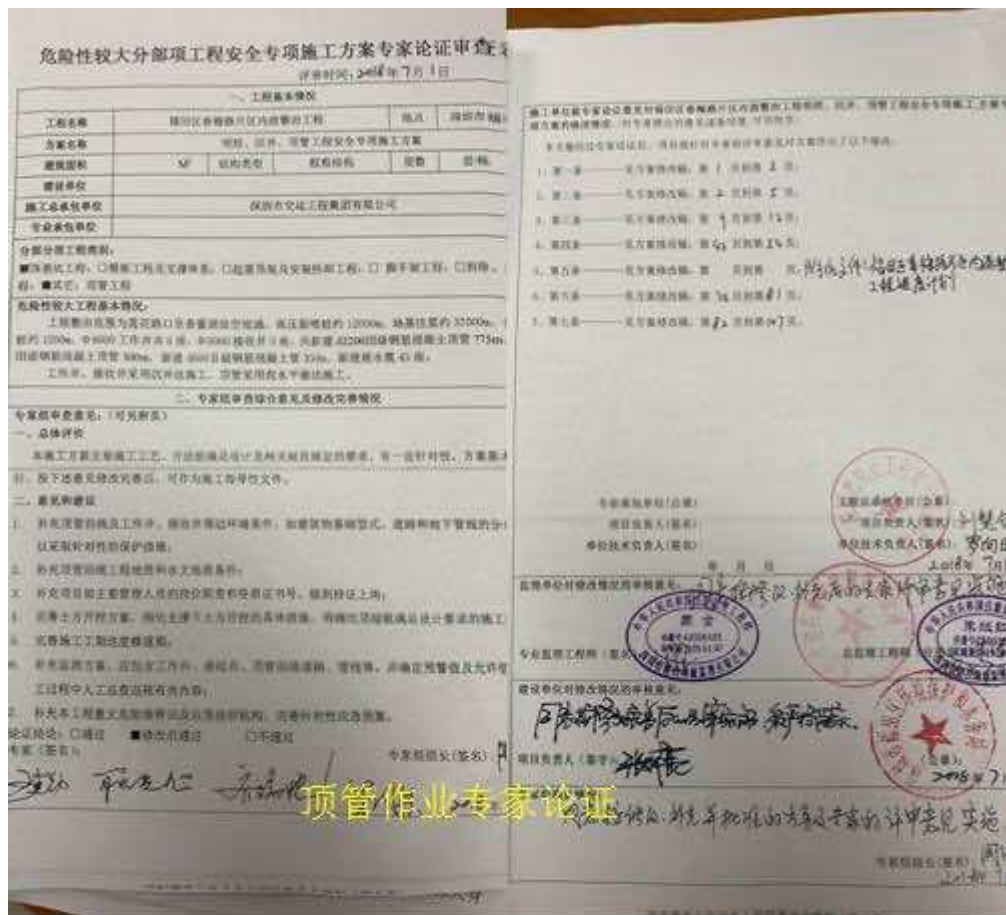
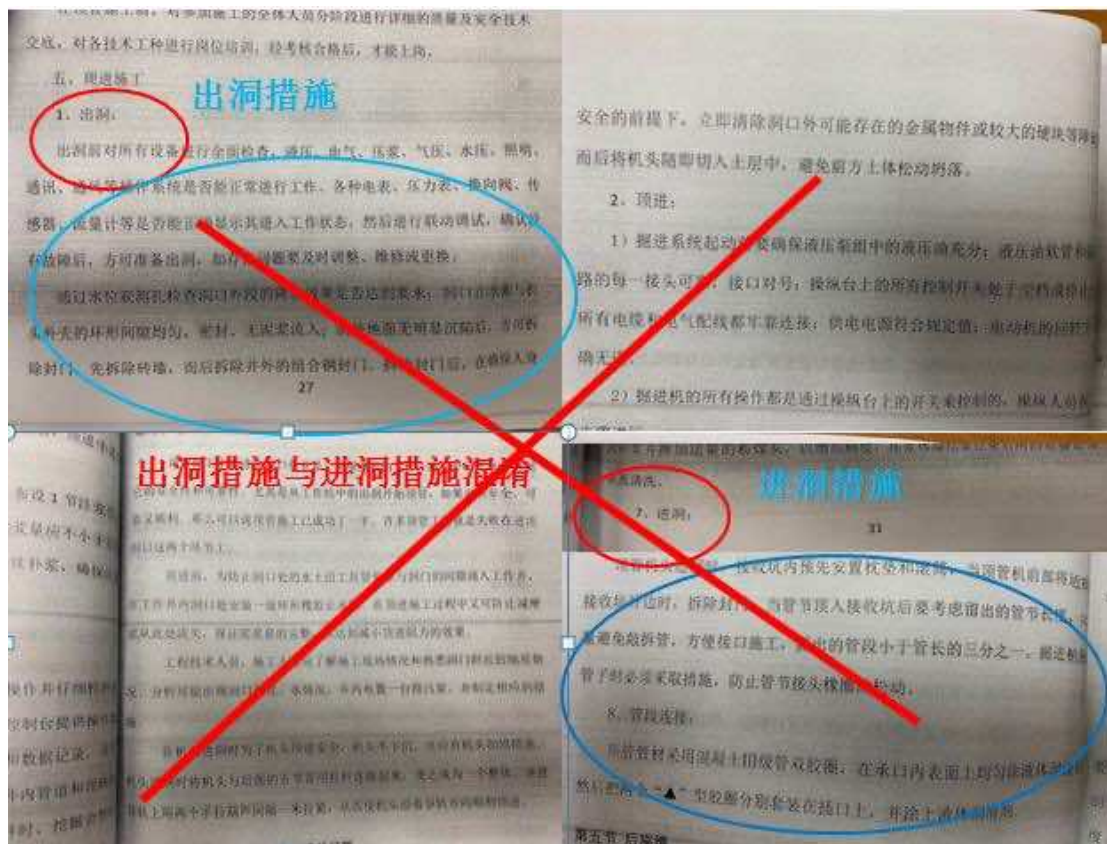
本工程的 5 号沉井净高度为 10.2 米，顶管施工属危险性较大的分部分项工程，按国家相关规定，应编写专项方案并组织专家论证。经查，施工单位编制了《明挖、沉井、顶管工程安全专项施工方案》，但是方案中顶管施工进洞、出洞的表述顺序颠倒。

施工方案中顶管作业的出洞措施与进洞表述顺序颠倒

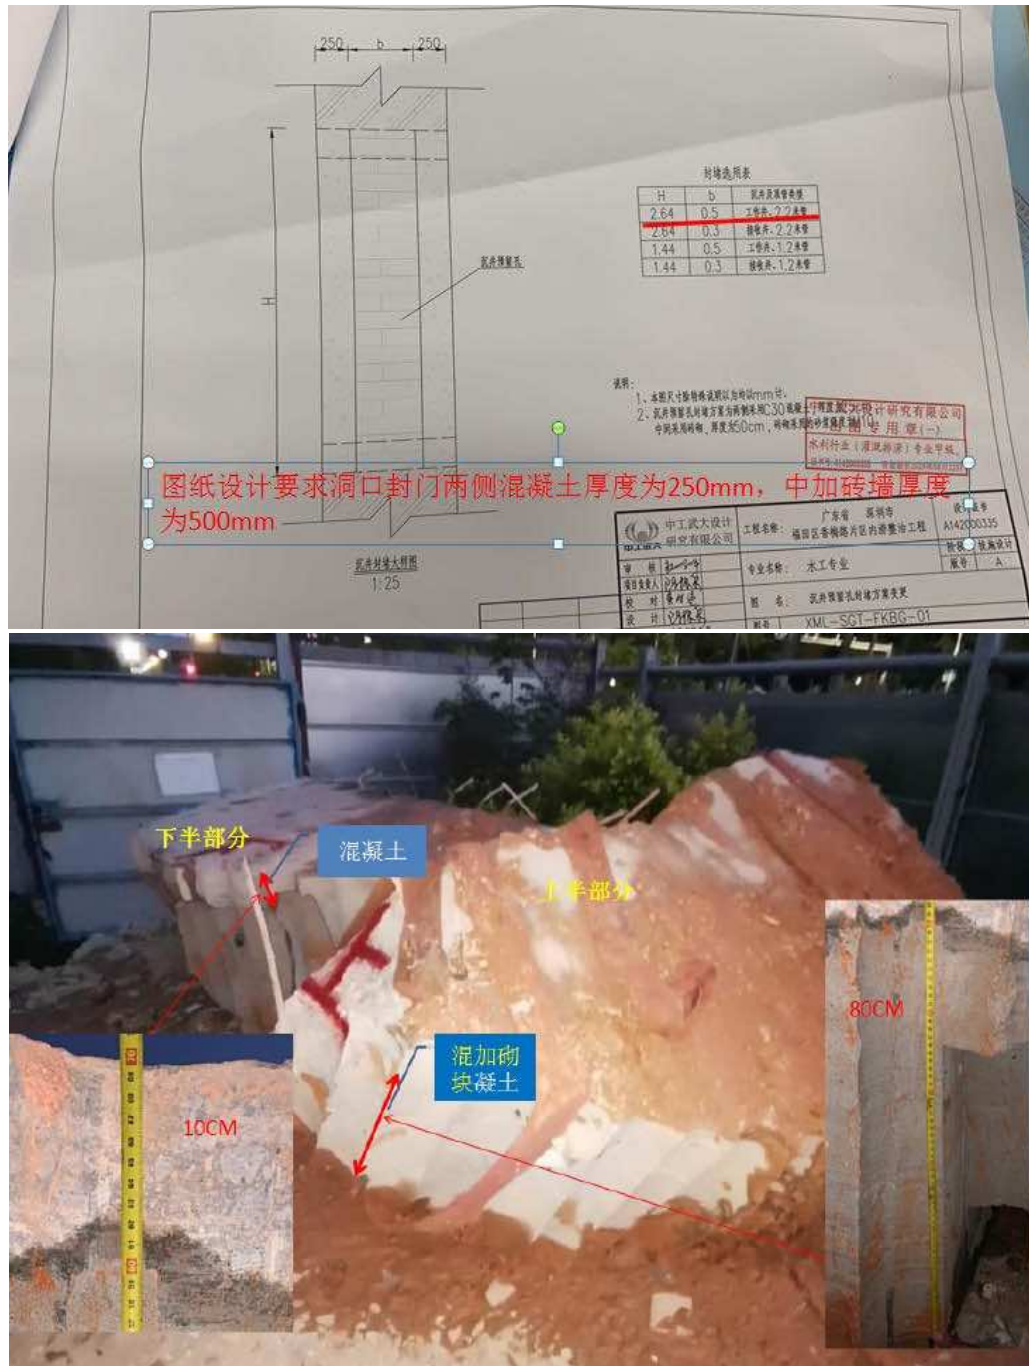
经查阅图纸，图纸设计出洞口封堵无需设置钢筋，工艺做法为两侧浇筑混凝土，中间填充砖墙，以便于后期破除。
