# 宏伟区辽宁忠旺集团有限公司“2·21”一般物体打击事故调查报告

信息来源：宏伟区应急管理局

## 宏伟区辽宁忠旺集团有限公司 “2·21”一般物体打击事故调查报告

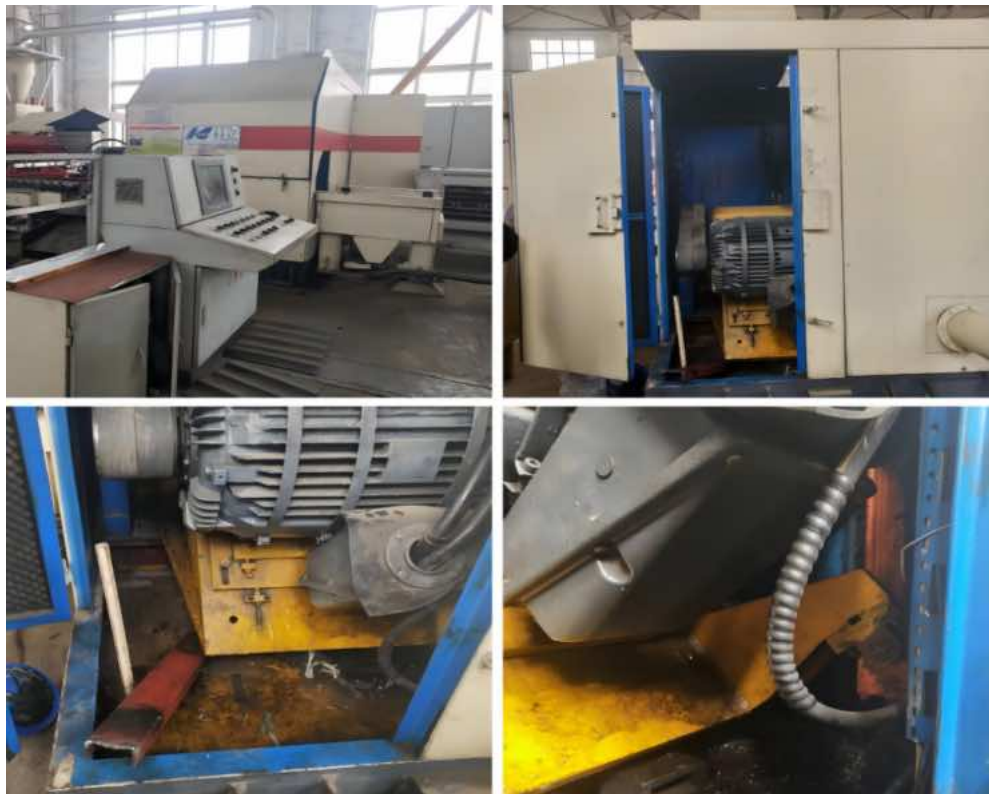
事故现场位于7#自动锯切生产线锯箱内。该生产线为铝材生产线专用配套设备，2012年7月购建的佛山科立圆锭锯切机组，型号B5302W，由平移上料、锯切主机、短锭卸料三部分组成，生产线外形尺寸19.7m×12.5m×5.3m。7#锯箱位于车间内东南侧，距南3门（东）14.5m，距东墙3.4m，外形尺寸325mm×180mm×300mm。电机底座处于零位时，底座外沿距机箱内壁400mm，距地面高度150mm，电机线盒外沿距机箱内壁300mm，距地面高度400mm。机箱内门口处有一用于硬支撑的槽钢和一柄8磅带柄大铁锤，槽钢外形900mm×150mm×50mm。见图1、图2。

图1 事故现场（锯箱照片）

因1月29日处理8#锯故障时挪用过7#锯液压主缸，在更换7#锯液压主缸时，用槽钢点焊在电机底座上，垂直支撑于地面。2月21日7#锯当天试锯前，张晓雷在没有启动液压机或用桥吊将电机吊起的情况下，用大铁锤将垂直用于支撑的槽钢砸脱，造成重量超过1吨的电机及底座整体坠落至零位，是此次事故发生的直接原因。

熔铸分厂要根据本单位生产实际情况，加强维修作业安全管理，制定有针对性的设备维修制度和操作规程，强化维修作业过程管理，进一步明确维修现场负责人安全管理职责，强化安全交底工作，避免出现现场安全管理漏洞。

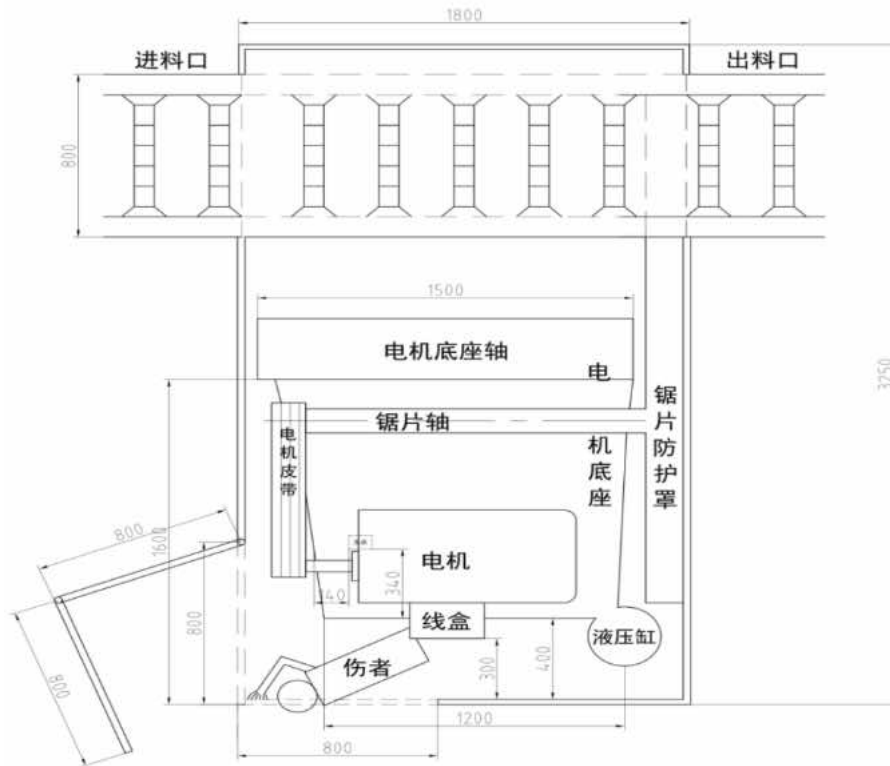
图2 事故现场（锯箱俯视图）
