# 东莞虎门永和家具制造有限公司“6·18” 一般触电事故调查报告

东莞市政府事故调查组

2025 年 10 月

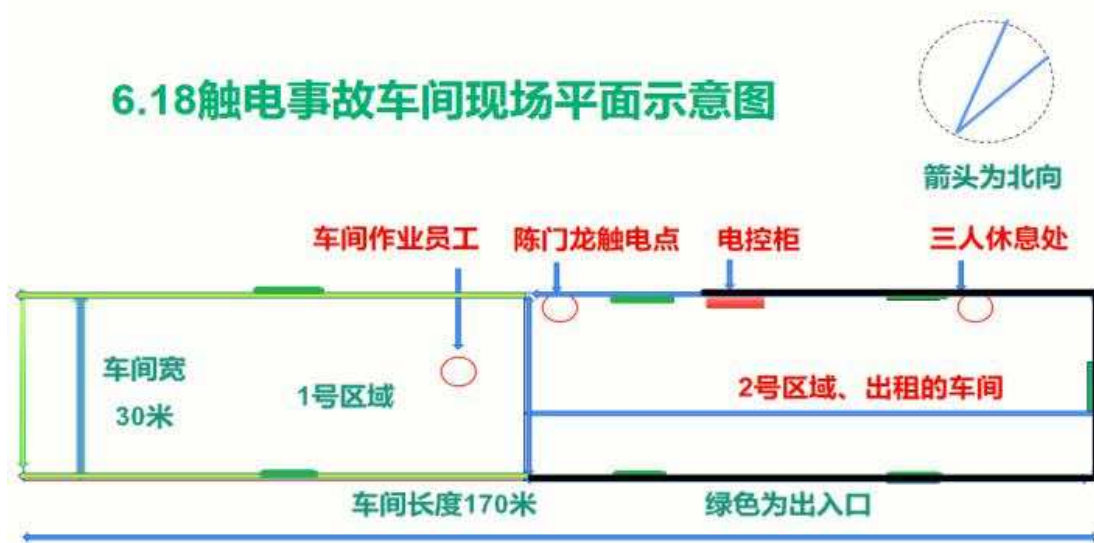
图1 事故车间平面图

2025 年 6 月 7 日，永和公司将原木工车间的 2790 平方米厂房<sup>[1]</sup>出租给某电子商务有限公司作为仓储配送使用，该电子商务有限公司要求永和对租赁厂房的废旧电线进行拆除<sup>[2]</sup>，废旧电线的拆除范围为图 1 中 2 号区域原木工车间线槽（图 1 黑色标注线部分）、墙面原电线。

涉事地点在永和公司厂房内的 2 号区域（见图 1），巫志云事故当天被安排从电控柜（见图 1）拉出的电线顺时针围绕 2 号区域（见图 1 二号区域黑色标注线部分）拆除废旧电线。

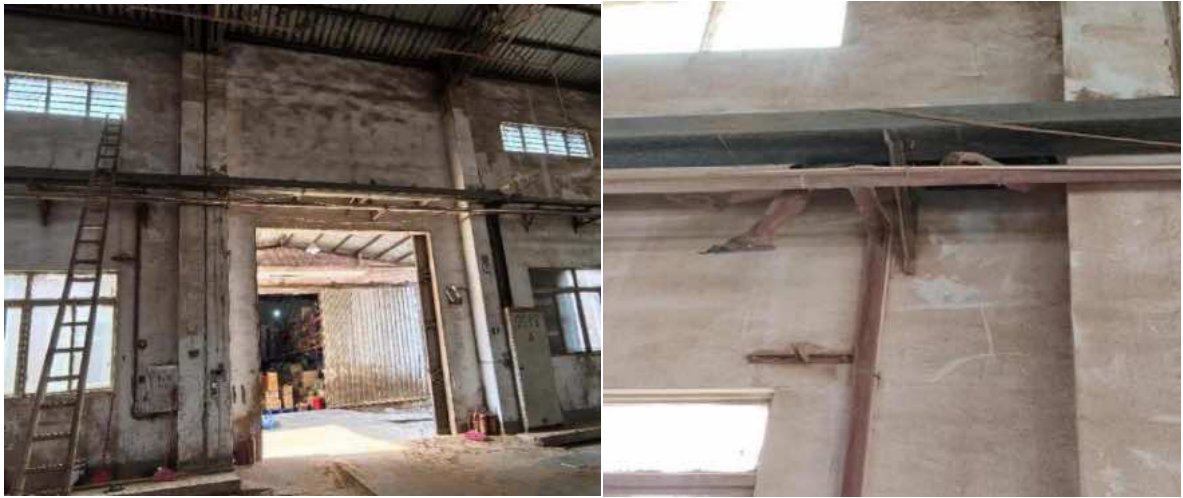
图2 涉事地点

电柜断电了，便开始废旧电线拆除工作<sup>[5]</sup>。巫志云等人拆除废旧电线的工具由巫志云等人自带，所需脚手架由永和公司提供。14 时许，陈门龙来到已出租车间对地面上已经拆除的电线进行整理。17 时许，陈门龙搬来竹梯<sup>[6]</sup>并攀爬到已出租车间与永和公司打磨工位连接位置的线槽处，此线槽高约 4 米（经事故后勘查，线槽内有多根电线，陈门龙攀爬至线槽及电线的位置并不在拆除范围内），此前无人看到陈门龙进行验电和断电操作<sup>[7]</sup>，片刻后永和公司员工康瑞林<sup>[8]</sup>听到陈门龙“哎呀”了两声，抬头看见陈门龙躺在线槽上面疑似触电，康瑞林马上跑到车间外的电房关闭电源总闸。此时，巫志云、冉茂江和李高已拆完电线在南侧车间门口休息，听到事发地点突然有些吵，过去一看才发现是陈门龙卡在线槽上面。

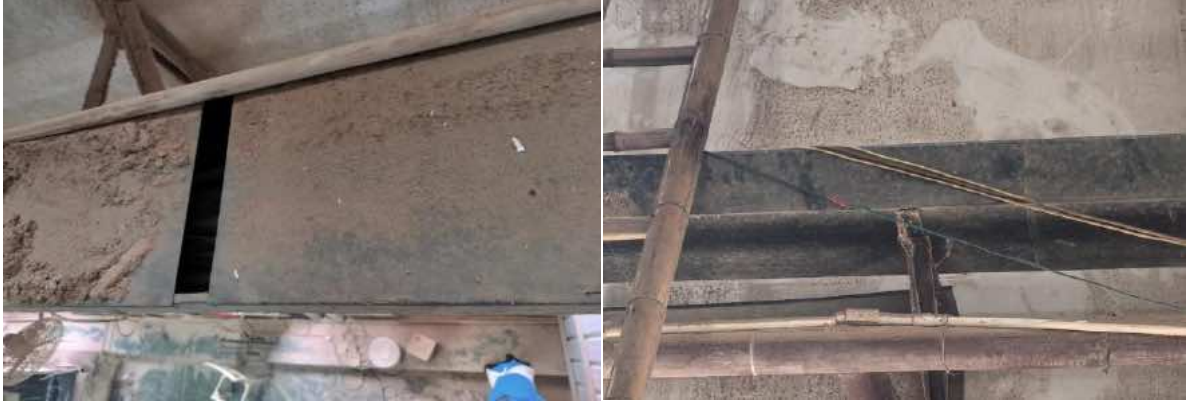
图 4 事发时陈门龙所接触的涉事电线

事发时陈门龙使用绝缘胶皮损坏的胶钳，把绿色带电电线剪出缺口，事故发生后带电电线悬挂在线槽上（见图 4）。涉事电线并不属于此次电气作业的拆除范围<sup>[11]</sup>。

在事故现场勘察发现，陈门龙剪断的电线一直处于带电状态，在关闭总电箱后仍带电，表明涉事电线并非由涉事车间电闸输送电源。经现场逐路排查、多线检测与反复断电送电试验，确认了涉事电源是从配电房直接引出，未安装漏电开关保护装置<sup>[13]</sup>，是

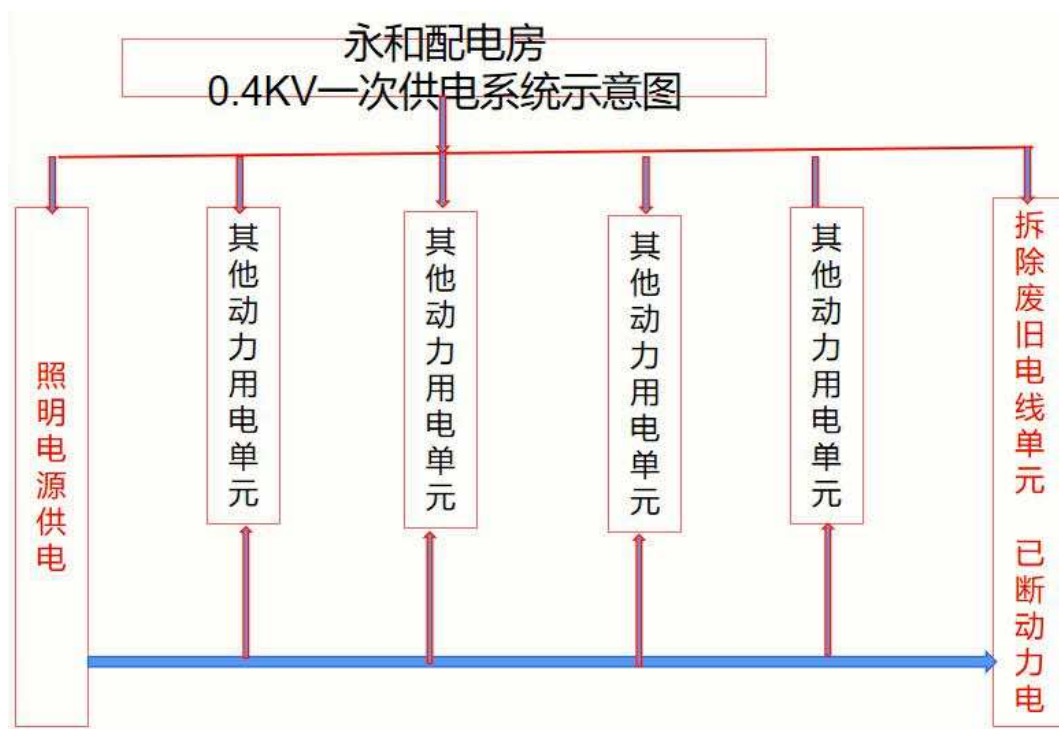
图 6 永和公司配电房供电系统示意图

未经过涉事车间电气控制柜的一组照明电源<sup>[14]</sup>。

永和公司要对未安装漏电开关保护装置的线路和设备进行紧急整改，要全面开展一次安全风险评估，按照安全风险分级采取相应的管控措施，要及时消除事故隐患，要认真吸取该事故教训，树牢安全发展理念，建立健全本单位安全生产规章制度和操作规程，建立并落实全员安全生产责任制，要严格执行有关安全生产法律法规和规定要求，加强作业人员安全生产教育和培训，提高作业人员安全水平，培养作业人员自我防护安全意识，杜绝此类事故再次发生。
