# 普宁流沙北铁皮厂房“4·28”一般触电事故 调查报告

普宁市人民政府事故调查组

2025 年 8 月

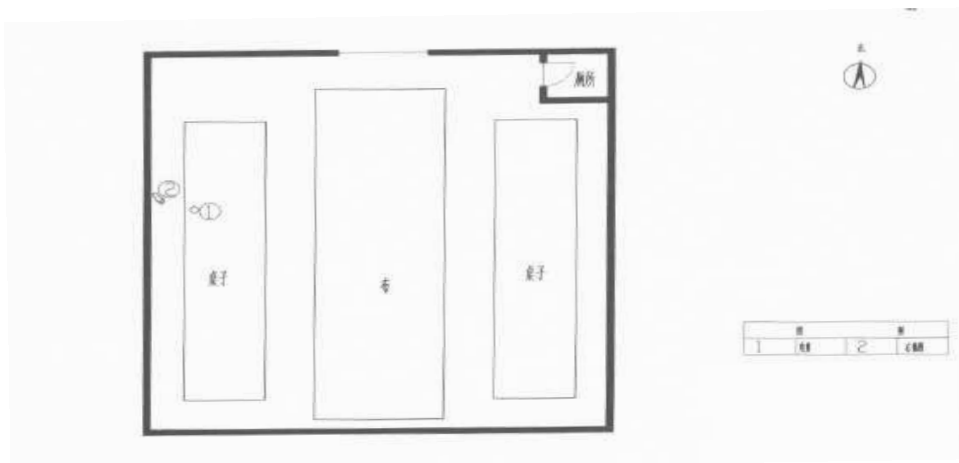
图 1 事故现场平面示意图

现场位于谢文俊铁皮工棚内。铁皮工棚坐南朝北，长约 13.3 米，宽约 12 米，高约 3 米。工棚内靠东、西墙各有一张裁剪桌，裁剪桌长约 9.6 米，宽约 2.4 米，两张裁剪桌子之间堆放有一些布匹。事故发生在靠西墙裁剪桌，裁剪桌上堆放已切割一半的布匹以及两台电动裁布机，裁剪桌与墙之间为宽约 2 米的作业通道，通道地面有一只拖鞋。电动裁布机<sup>3</sup>型号 CZD-3，电机功率 750W，使用电压 220V。电动裁布机电源连接线设置接地接口，但未配备保护接地线。

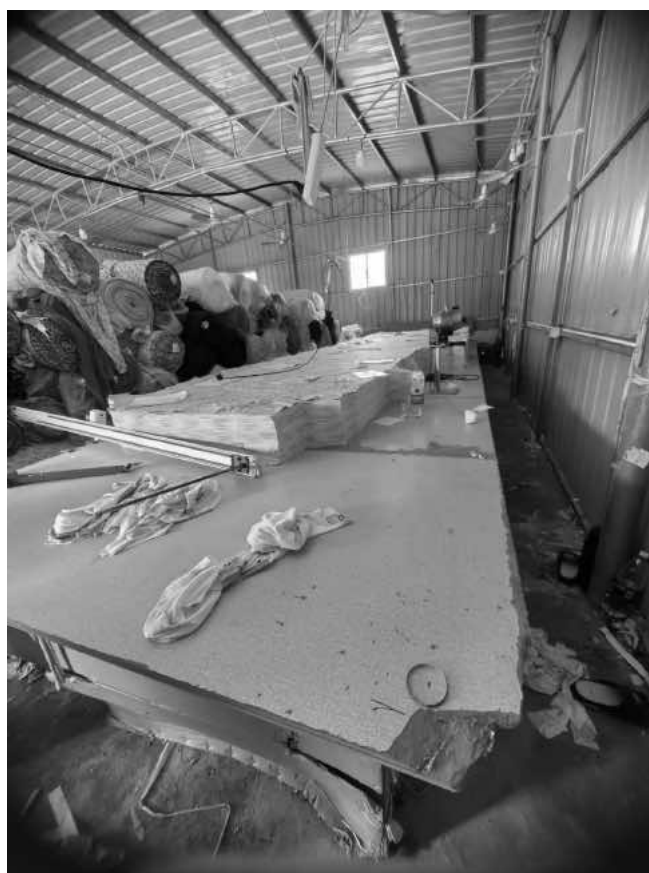
图 2 事故现场照片

<sup>3</sup> 黑色电动裁布机，牌铭信息不完整，厂家为浙江大洋衣车有限公司，型号为 CZD-3，设备有设置接地接口，电源连接线未配备保护接地线。

事故直接原因是电动裁布机的保护接地和外部接线不符合电气设备安全技术规范，导致电动裁布机金属外壳存在感应电压，裁布操作人员高锐东触碰其金属外壳而触电，造成电击伤害，后经抢救无效死亡。

普宁供电局组织专业技术人员对现场设备用电情况进行分析。结合现场设备和电源检测情况，综合分析判断：涉事厂房室内用电总开关未见配置漏电保护功能（违反<国家电气设备安全技术规范>国标 GB 19517-2023，6.34.a 条款<sup>9</sup>、6.6.a.3 条款<sup>10</sup>），涉事设备未见连接保护接地线（违反<国家电气设备安全技术规范>国标 GB 19517-2023，6.5.a.1 条款<sup>11</sup>），在其通电运行情况下外壳产生感应电压，触碰设备时用电总开关无法快速分断隔离电源，存在遭受电击的风险（违反<国家电气设备安全技术规范>国标 GB 19517-2023，5.2.a.2 条款<sup>12</sup>）。
