| 索引号: | 080308493/202108-00038 | 组配分类: | 事故通报 |
| 发布机构: | 雨山区应急管理局 | 文号: | 无 |

## 【事故调查报告】马鞍山市云鼎建材有限公司“6.20”坍塌事故调查报告

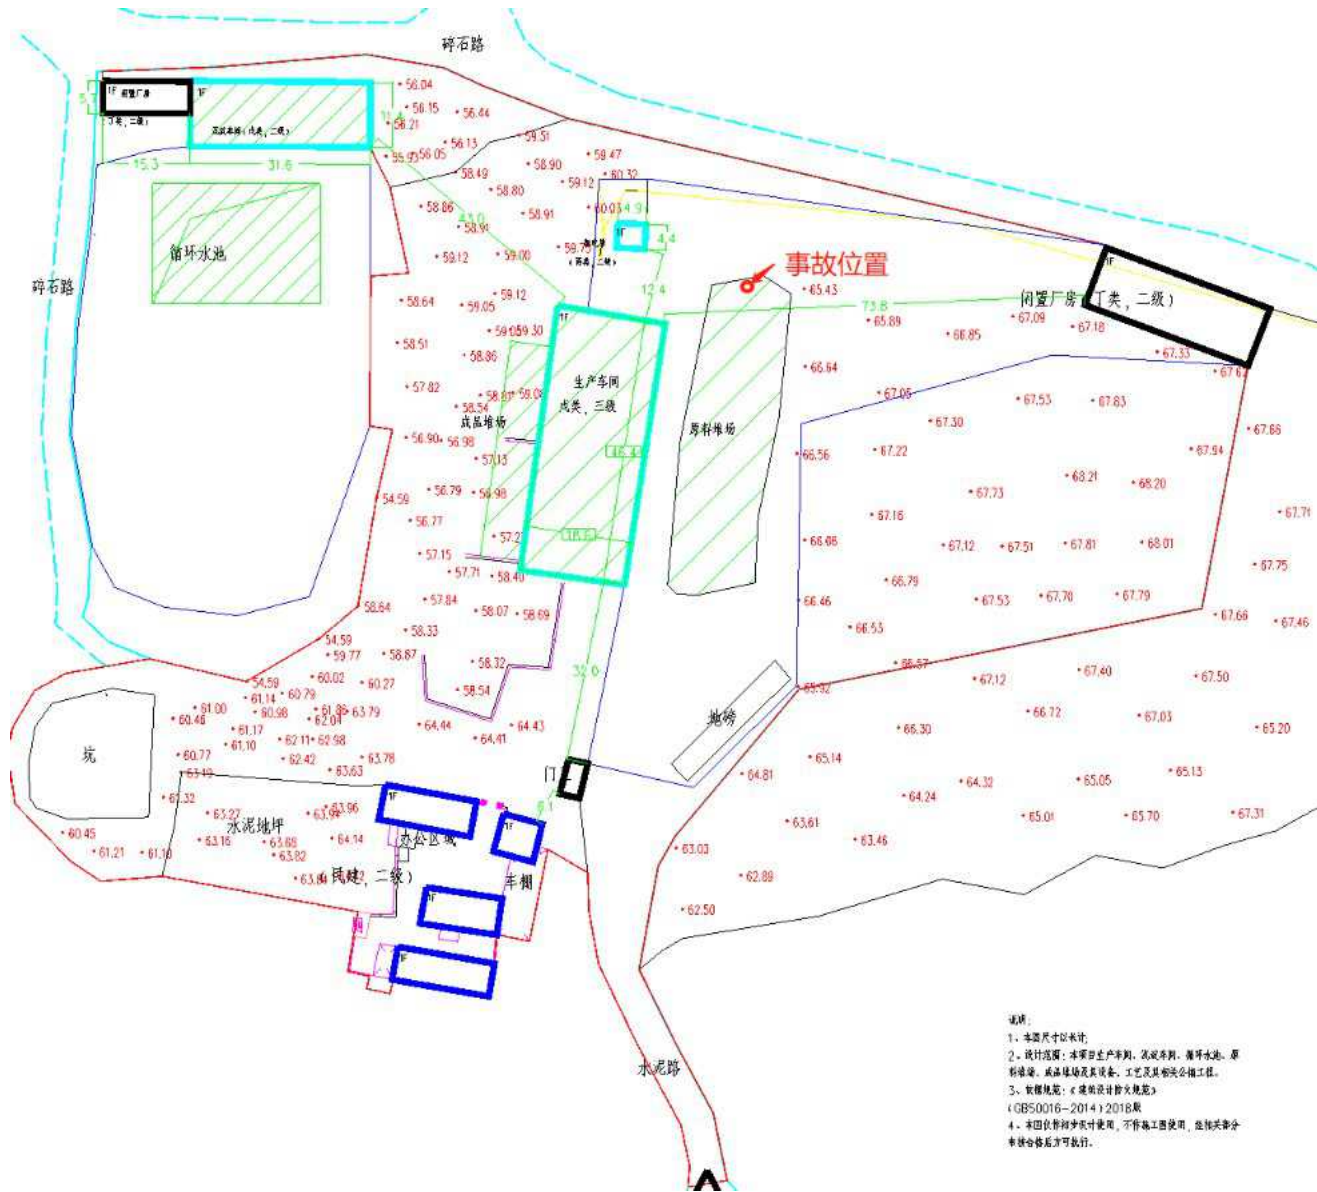
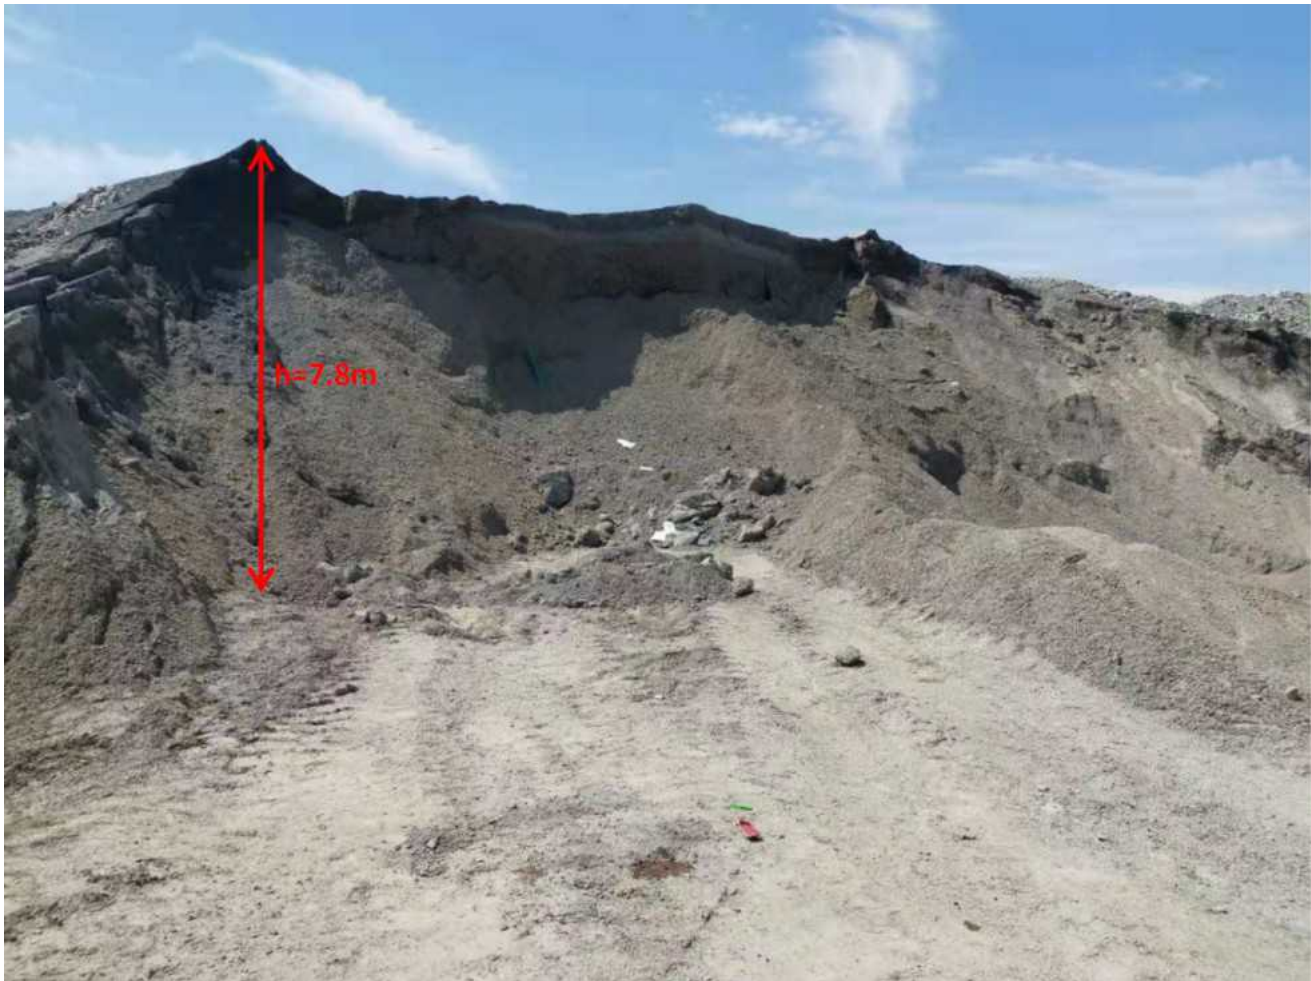
经现场勘查,该起事故发生在雨山区向山镇陶村村境内云鼎建材公司原料堆场处,堆场位于公司正北方,堆场原料为建材石粉,堆高约7.8米。

（该图为云鼎建材公司事故发生地）

1、直接原因：刘宗兵拖拽原料堆中的防尘网导致上方的原料堆石粉坍塌，将刘宗兵掩埋致死。

1、云鼎建材公司要加强安全生产教育培训，落实企业安全生产主体责任，作业现场实施人车分流，增加安全警示标志，强化作业现场的安全监督检查，杜绝
