## 班戈县“12.25”一般坍塌事故调查报告

2025年12月25日15时38分许，在那曲市班戈县县级区域医疗卫生服务中心建设项目工程二标段污水管网整改施工过程中发生一起沟槽坍塌事故，事故造成1人死亡，直接经济损失138万元。

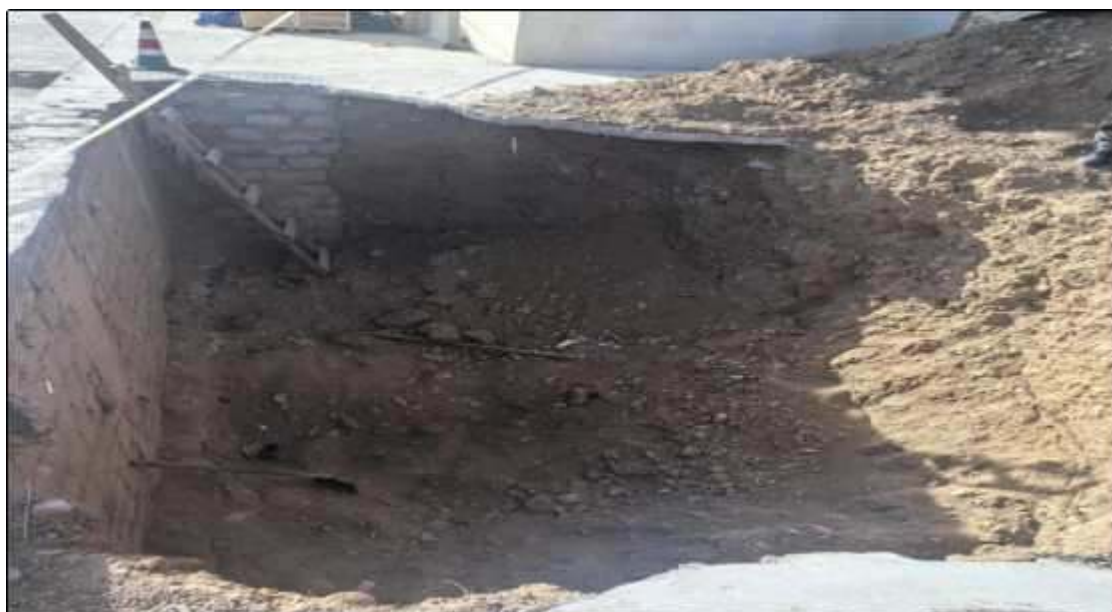
图1 事故现场照片

事故调查组对班戈县县级区域医疗卫生服务中心总坪污水管网整改工程事故现场进行全面勘验。现场位于班戈大道以北的该中心住院楼东南角污水井旁，勘验时现场基本情况及布置与事故发生时保持一致。经实际测量，开挖沟槽最大深度约2.7m、长度约6.1m、最大宽度约3.1m，整体呈矩形，沟槽南侧为砖墙，北侧沟壁未采取任何支护措施；开挖土体堆放于沟槽西北侧，堆放土体距沟槽边缘不足1m，作业挖机停放于沟槽北侧，履带距离沟槽边缘约1.2m。根据现场人员程某指认和模拟还原，死者杨某某位于沟槽底部作业时，沟槽北侧沟壁土体突然坍塌，将杨某某冲击至南侧砖墙处且胸腔以下被土体掩埋，后抢救无效死亡。

死者位置
