石棉安顺场石棉县东方矿业有限公司四川省  
石棉县药站沟铜、铅锌矿勘探坑探工程  
“4·4”一般机械伤害事故调查报告

石棉安顺场石棉县东方矿业有限公司四川省石棉县药站沟  
铜、铅锌矿勘探坑探工程“4·4”一般事故调查组  
2025年11月

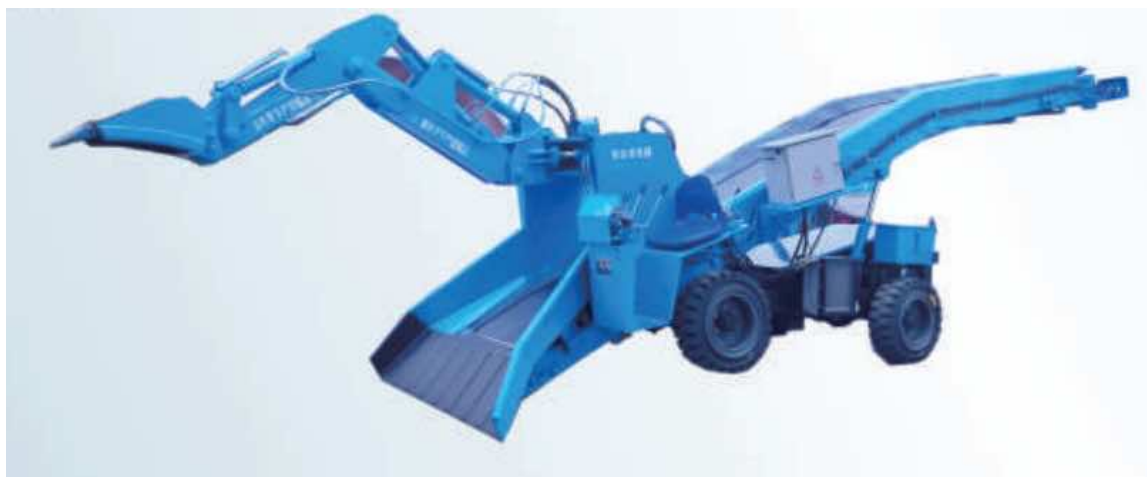
事故发生设备为 ZWY-80T 型扒渣机，该扒渣机取得了矿用产品安全标志证书（证书编号：KEC170002）。该扒渣机由宝钻建设于 2025 年 4 月 1 日托运到东方矿业四川省石棉县药站沟铜、铅锌矿勘探坑探工程使用。事故扒渣机长 5.7 米，宽 1.85 米，高 1.75 米，整机质量 3.4t，最小转弯半径 5 米。

图 1 事故同款扒渣机外观图

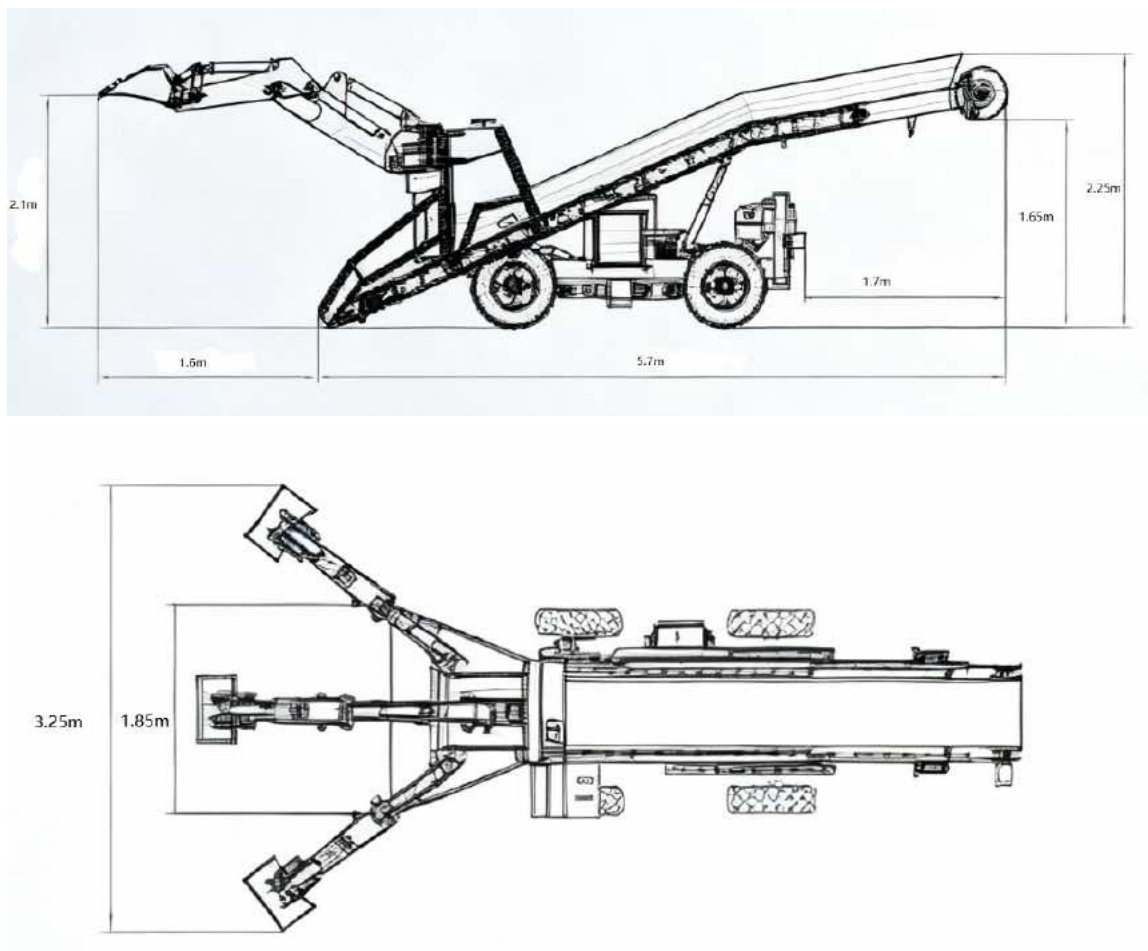
图2 事故同款扒渣机外形尺寸图

（1）未按设计组织施工。未按照设计布置坑道，设计坑道断面尺寸应当为 2.5 米宽，2.6 米高，事故现场坑道断面实际尺寸为 2.8 米宽，2.4 米高；设备选型与设计不符，设计出渣应当采用 ZWY-40 型扒渣机（长 4.3 米，宽 1.3 米，高 1.5 米），实际采用 ZWY-80T 型扒渣机（长 5.7 米，宽 1.85 米，高 1.75 米），客观上增加了作业风险。

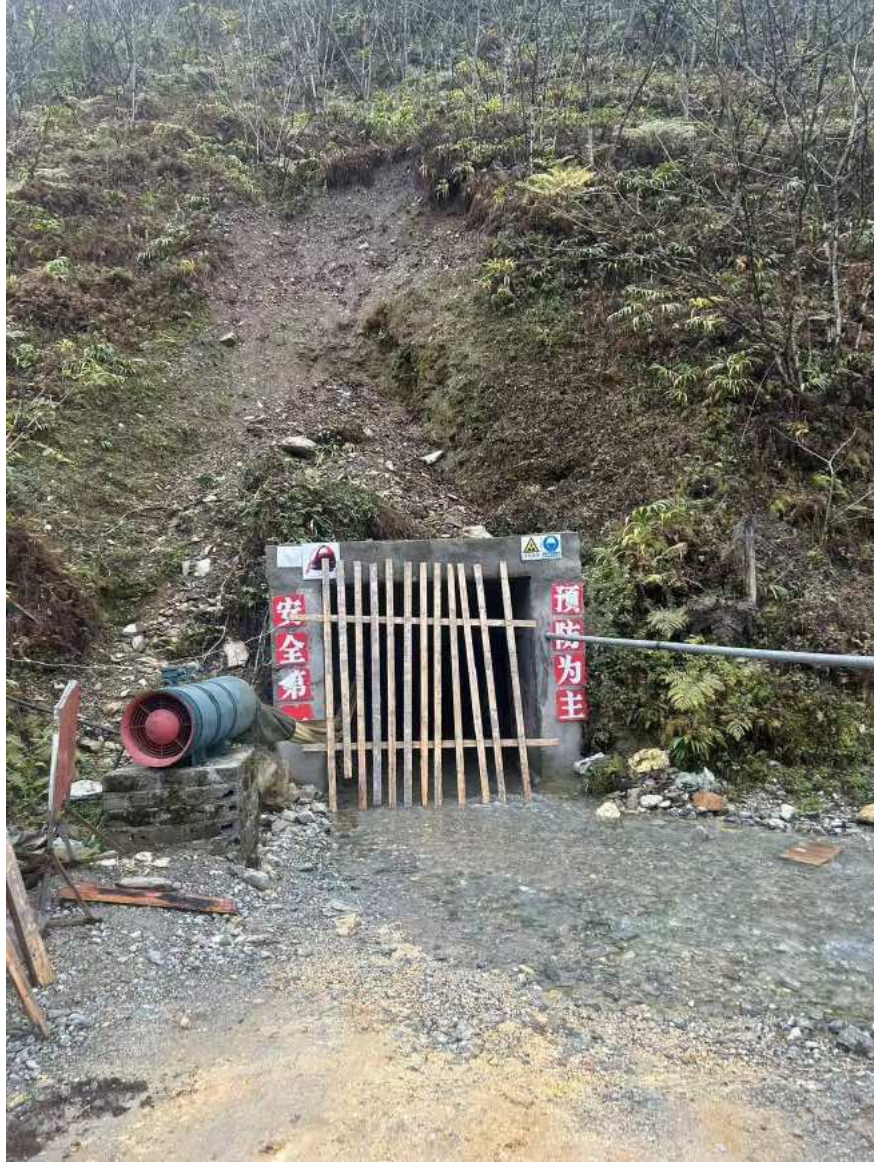
图 3 PD001 坑道主巷道入口图

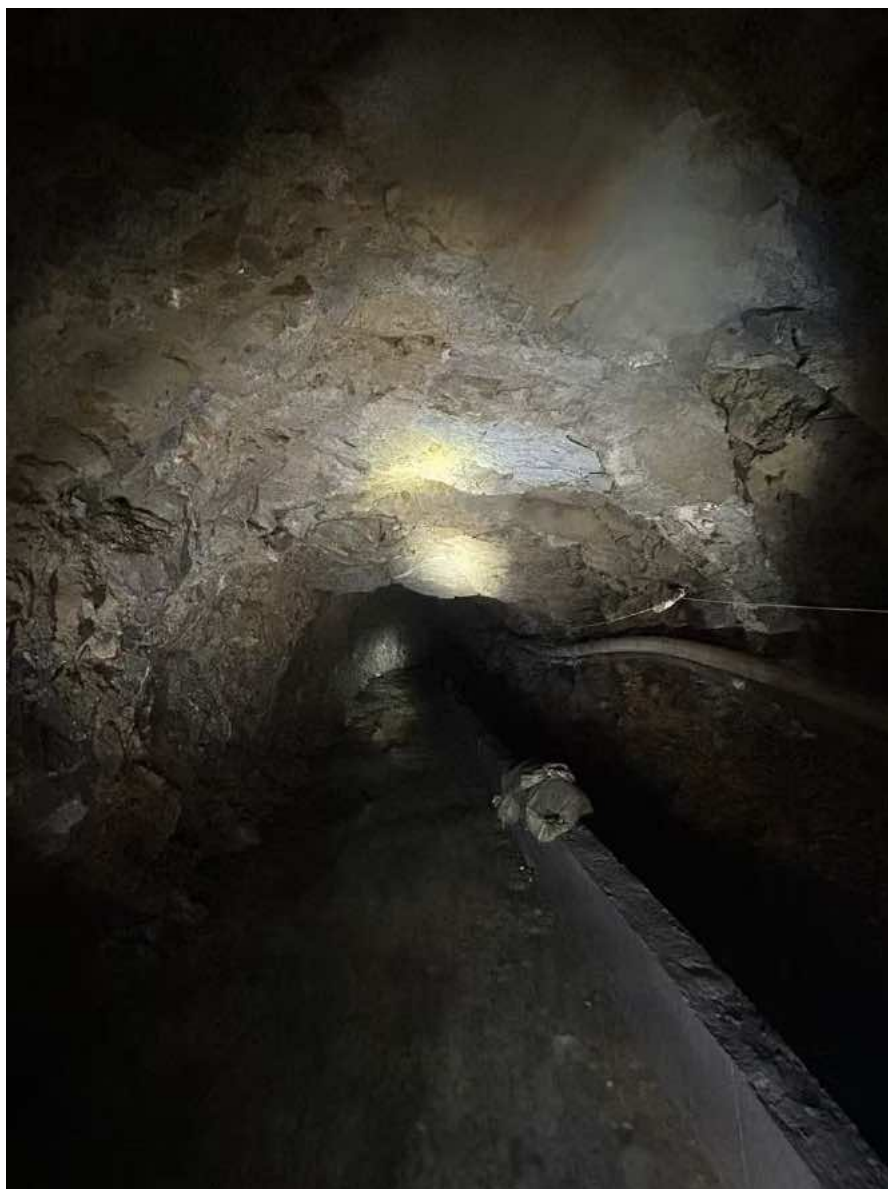
该事故现场位于石棉县安顺场镇鹿子坪村石棉县东方矿业有限公司四川省石棉县药站沟铜、铅锌矿勘探坑探工程。事故发生在PD001坑道，标高+1952m。该坑道为前进式开掘坑道，共有1条主巷道，3处支洞。主巷道长310米，1#支洞长度约110米，为目前可使用坑道；2#支洞长度约1000米，已进行半永久性封闭，3#支洞在2#支洞之中，已永久性封闭。中心现场位于PD001坑道主巷道109米处，坑道宽2.8米，高2.4米，坑道断面为不规则拱形断面，右侧设置有1条排水沟，高0.52米，宽1.5米，坑道内无照明设施，有涌水，水深0.25米，采用自然通风，未设置机械通风设施。

图 4 事故现场照片

李某聪在操作扒渣机时，因操作不当导致扒渣机失稳，惯性致其头部撞击 PD001 坑道墙壁，后受到扒渣机挤压，造成头部、胸部受伤，最终导致其死亡。

李某聪操作的扒渣机靠近坑道左侧，李某聪作业时操作不当导致扒渣机失稳，自身受惯性影响，后脑撞击坑道墙壁，后受到扒渣机挤压。

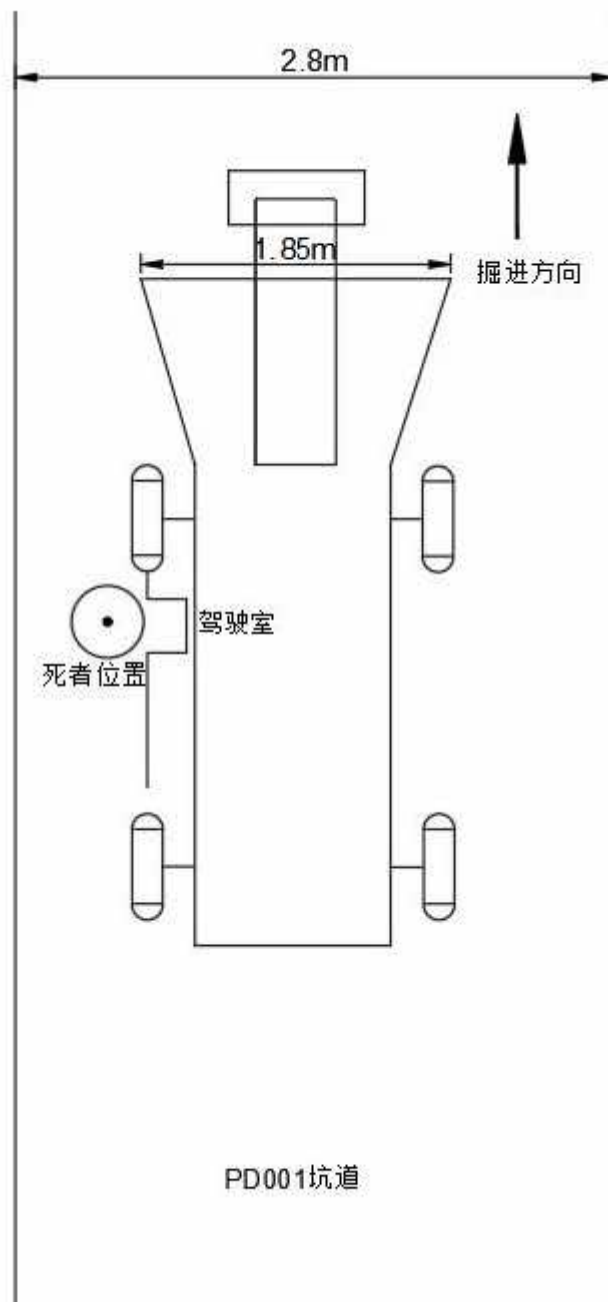
2025年4月4日，现场负责人郭某吉安排工人李某聪、艾某华、杨某平3人在爆破通风排烟结束后进行出渣作业。李某聪等3人于当日18时20分许进入PD001坑道，开展出渣工作。出渣作业由李某聪驾驶扒渣机扒渣，艾某华、杨某平开拖拉机交替运渣。18时50分许，李某聪驾驶扒渣机进行扒渣作业时，头部撞击到洞内墙壁，后受到扒渣机挤压，造成头部、胸部受伤。

图5 事故还原现场示意图
