# 龙岗横岗深圳市金运来搬迁有限公司 “2·21”一般物体打击事故调查报告

龙岗区政府事故调查组

2025 年 5 月 9 日

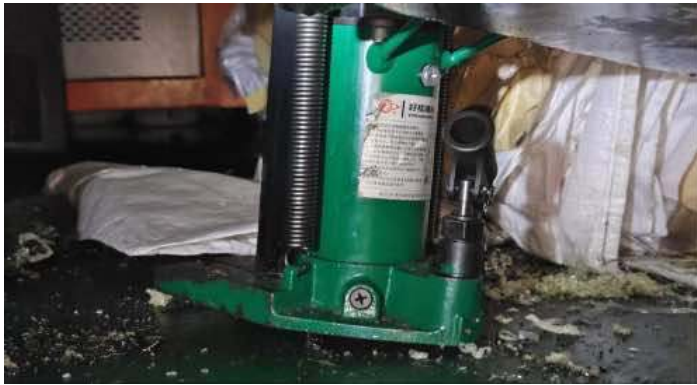
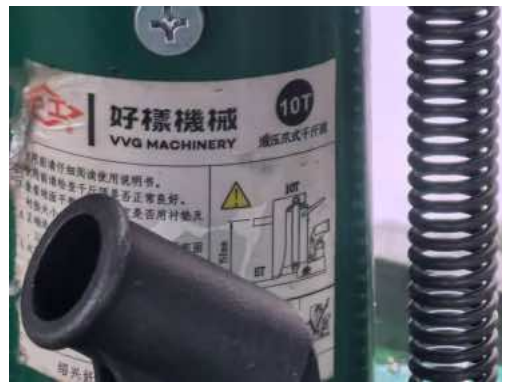
1. 涉事千斤顶<sup>[3]</sup>为手动液压爪式千斤顶，品牌为沪工，最大起重质量10吨，出厂厂家为绍兴好样机械设备有限公司。铭牌可见使用说明字样：1. 使用前请仔细阅读使用说明书。2. 使用前请检查千斤顶是否正常良好。3. 查看地面平整情况后决定是否用衬垫及衬垫大小，防止起重时下陷。4. 正确选择起重物重心及受力点是否牢固，以防倾倒或受力处损裂而发生危险。5. 起顶时务必拧紧泄油阀杆，下降时只需回转半圈泄油阀杆即可（过量回转泄油阀杆有可能影响千斤顶再次使用）。6. 本千斤顶设有起重重量极限阀，请在额定起重范围内使用。

图 1-1 涉事千斤顶

图 1-2 涉事千斤顶

张某某安全意识淡薄，千斤顶顶升过程中未注意受力点是否牢固。千斤顶顶升未采取有效的车床防倾倒措施，顶升过程中车床侧翻被砸伤。

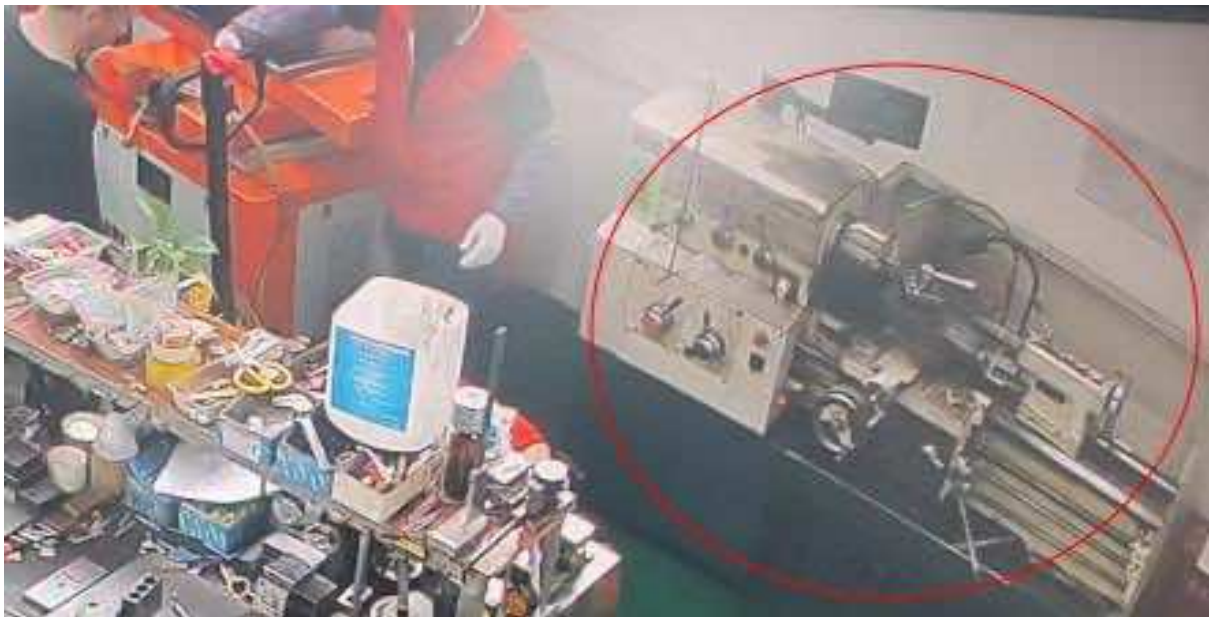
涉事车床最长 1.3 米，高 1.3 米，侧宽 0.75 米，重约 950 公斤。

图 2 涉事车床照片

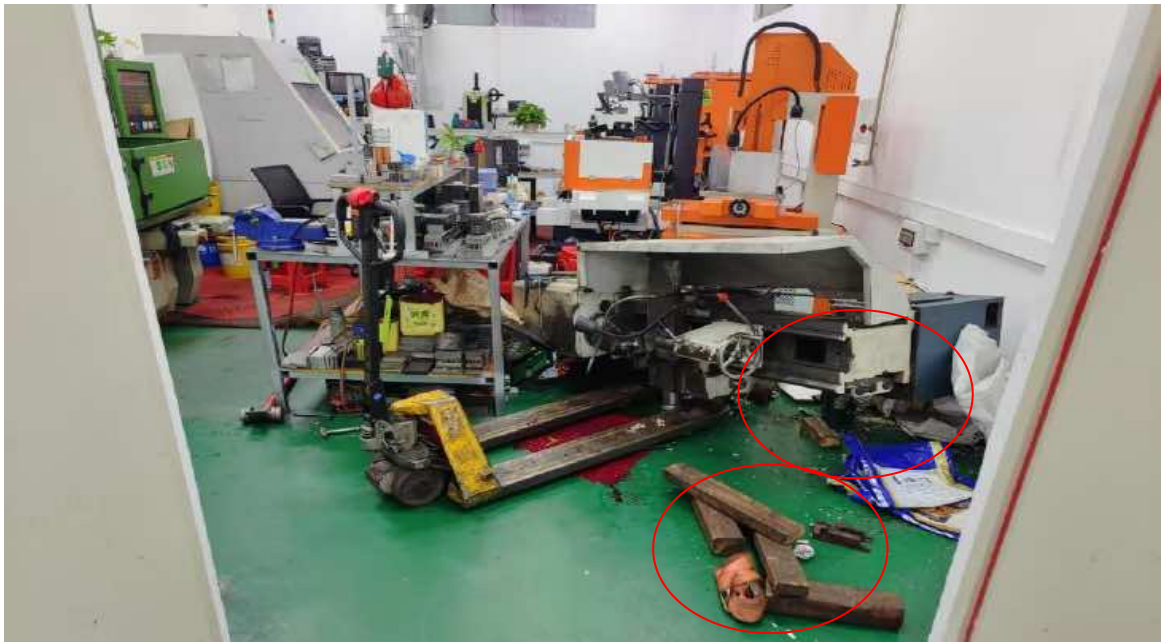
车间地面铺有地坪漆，平整。车床底部可见铁屑、润滑油、杂物，旁边散放着木垫、撬棍、手动液压叉车。

图 3 车床侧翻照片
