# 周口淮阳河南航通水利工程有限公司 “7·5”较大中毒和窒息事故调查报告

周口市政府调查组

2024 年 8 月

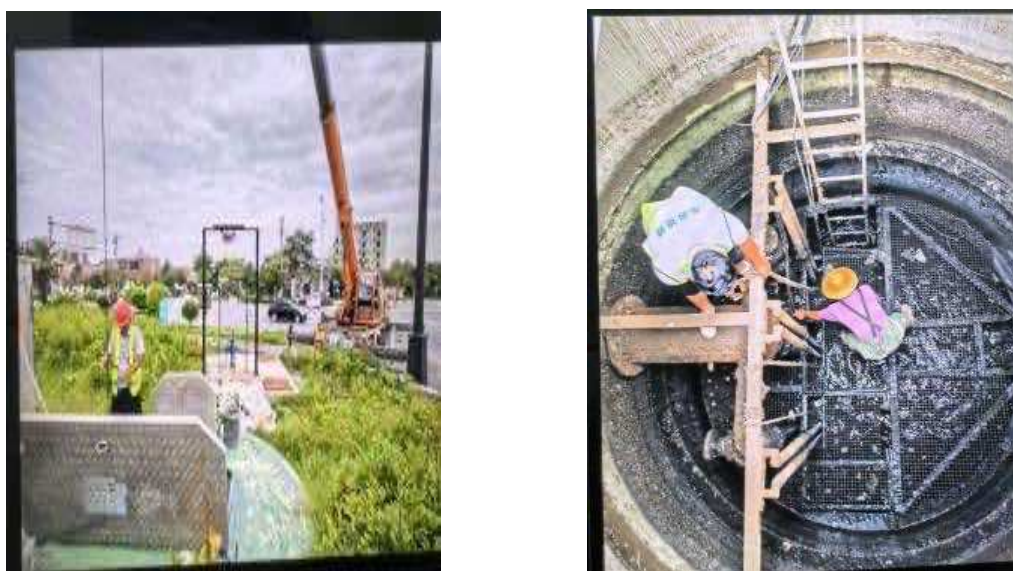
图 1. 作业场景

8 时 20 分，作业<sup>[7]</sup>开始。随后，崔某某到达现场，拍照发到微信工作群里（见图 1）。当陈某某解 1 号水泵铁链的时候，铁链不慎掉落至污水泵站筒体底部，无法捞起，于是继续对 2 号、3 号水泵进行清理。截至 8 时 36 分许，2 号、3 号水泵相继完成清理。

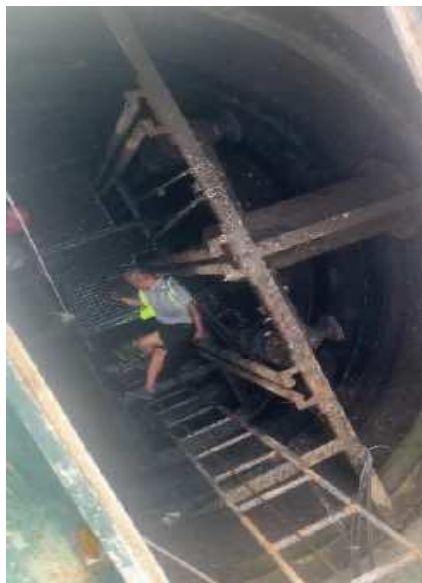
图 2. 事故场景

王某华落入底部污水后，崔某某立即安排人员拨打 120、119 电话。陈某某和许某某二人意图施救王某华，在未穿戴任何防护设备的情况下，先后下到维修平台，不久，陈某某顺着爬梯向上爬，但刚爬几阶就滑落掉入底部污水中，许某某也往上爬，爬了几阶滑落掉在维修平台上（此时，许某某腰部以上身体在维修平台上，腰部以下身体架空在维修平台检修口处），许某某尝试爬起，但挪动几下后未能成功（见图 2）。

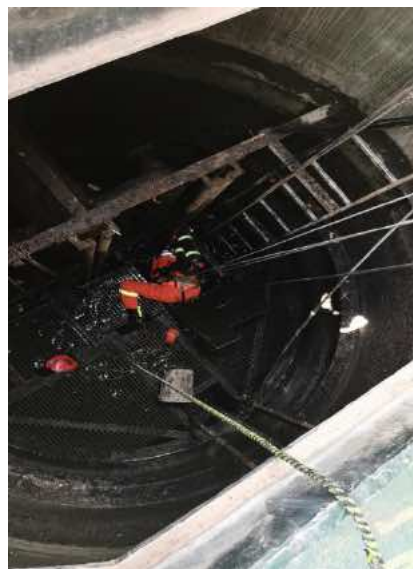
图 3. 救援场景

9 时 6 分许，崔某某看到 3 名检修人员相继出事后，不听众人劝阻，在未穿戴任何防护设备情况下，通过爬梯下到维修平台（见图 3），首先将许某某往上拉（膝盖以上部分拉至维修平台格栅上），后用提垃圾桶用的绳子往许某某身上捆绑，在捆绑还未完成的时候就快速转身，放下绳子就抓住爬梯上爬，

刚爬几阶，就坠落到污水泵站底部污水中。
