# 东莞清溪川渝塑胶制品有限公司“7·10” 一般火灾事故调查报告

东莞市政府事故调查组

2025年5月

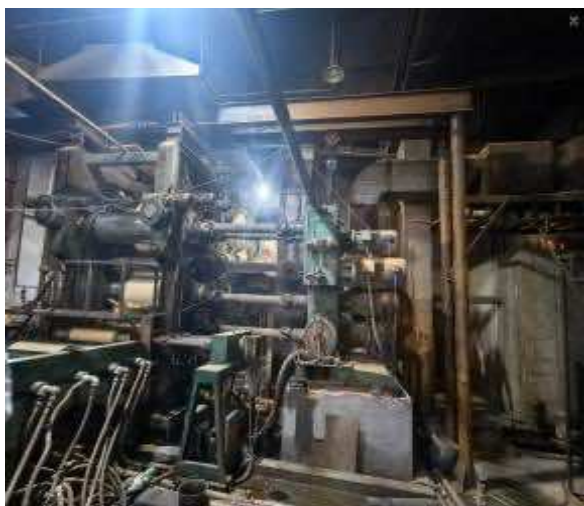
图3 辊塑料压延机

2.压片车间占地面积150m<sup>2</sup>，车间的北侧设置有1台辊塑料压延机（生产厂商：上海威恒塑胶机械有限公司，型号为SX-5-950，制造日期为2008年8月），系川渝公司购买的二手设备，搅拌后的原辅料加热后通过辊塑料压延机进行成型压片。配套的有两个加热器，发生火灾的加热器具体型号不详。发生事故

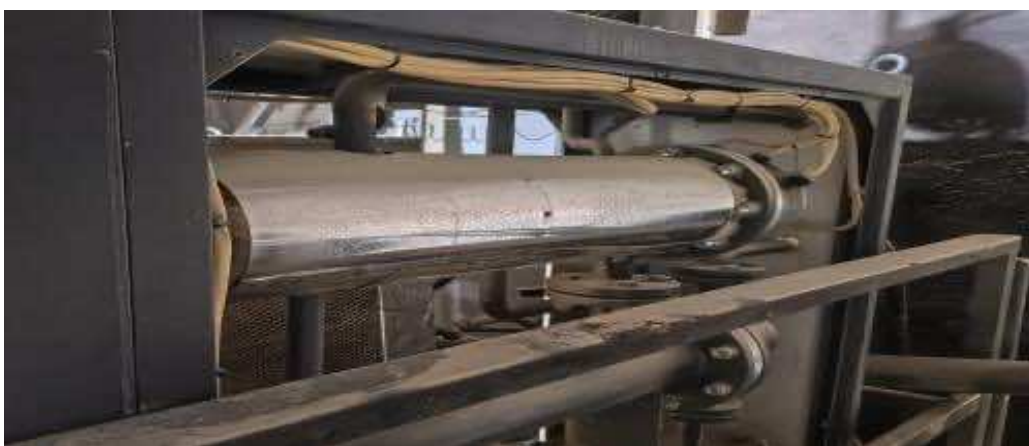
图5 加热器位置（该图片为川渝公司事故发生后更换的设备）

前，加热器经常发生故障，达不到额定工作温度，每年大概要维修二十多次。根据现场勘察，车间内的监控有两个，一个位于车间的东北角，直对加热器位置（该监控设备为事故发生后加装）；另一个位于车间的南侧，正面对着压延机，事发时监控拍摄到起火时间到火焰熄灭的过程，但无法拍摄到检维修过程。

根据川渝公司主要负责人笔录得知，新的加热器使用温度为 $200^{\circ}\text{C}$ ，与涉事旧加热器的参数和类型相同。

维修过程中，因接触不良、线路老化或电流异常等原因产生的电火花<sup>[5]</sup>引燃此前已空转两小时的涉事加热器泄漏出来的导热油，发生轰燃。

[5] 根据现场监控和现场相关人员笔录，事故发生前加热器内出现火花，现场未发现其它明火或者高温源，可推断确定电火花为该起火灾事故的点火源。涉事的加热器使用时间长，反复维修频率高，加热器本身也可能存在电气故障，如绝缘层破损、线路老化等，检修人员在检测时拆了端口线，未测试出问题后又接回，可能在接线过程中造成线路接触不良，启动开关后导致电流异常产生电火花。
