# 绍兴上虞华伦化工有限公司“9·25” 一般火灾事故调查报告

绍兴市人民政府事故调查组

2025 年 11 月

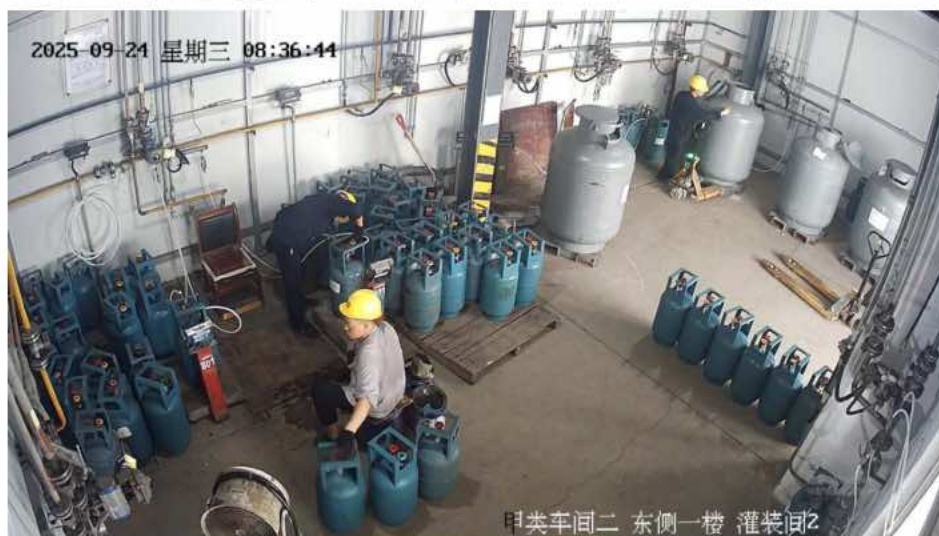
图3 二车间日常灌装作业场景

华伦化工二异丁基氢化铝甲苯溶液灌装设施位于二车间，工艺步骤如下：

1. 二异丁基氢化铝钢瓶接入二车间卸料间，通过充入氩气将二异丁基氢化铝输送至二楼配置槽（编号：V3226，规格  $10\text{m}^3$ ）；
2. 二车间一楼缓冲槽中的甲苯通过管道输送到配置槽；
3. 在配置槽通入氩气曝气，使液体混合均匀完成复配，得到二异丁基氢化铝甲苯溶液；
4. 混合后的溶液，根据当日排产情况，通过重力自流方式在二车间一楼灌装后，出库发货。

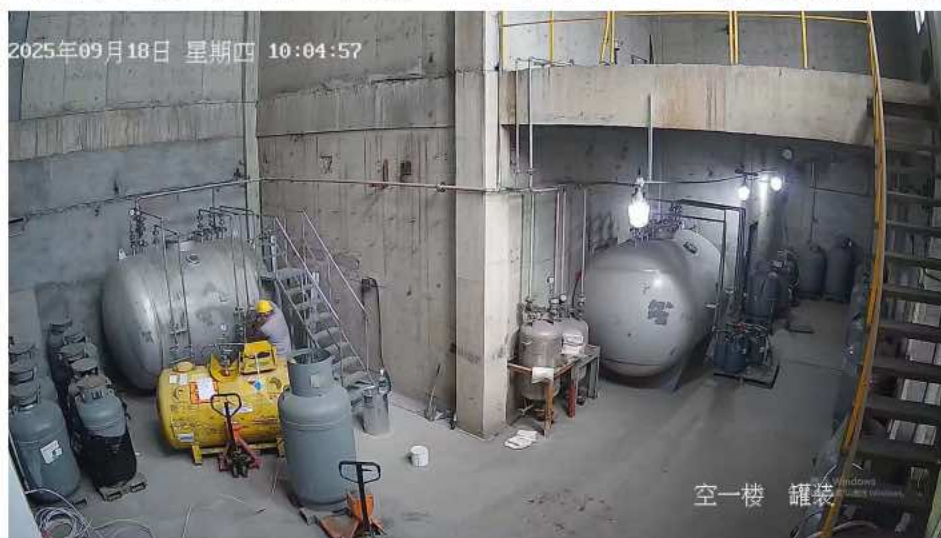
图 5 一车间东侧二异丁基氢化铝甲苯灌装区域

2025 年 3 月底，华伦化工在一车间东侧区域新设二异丁基氢化铝甲苯溶液灌装装置，主要包括 1 个  $10\text{m}^3$  甲苯储罐，1 个  $10\text{m}^3$  二异丁基氢化铝清洗液储罐（主要成分为甲苯），二异丁基氢化铝钢瓶灌装时再临时搬入。4 月起，上述设施投入使用。

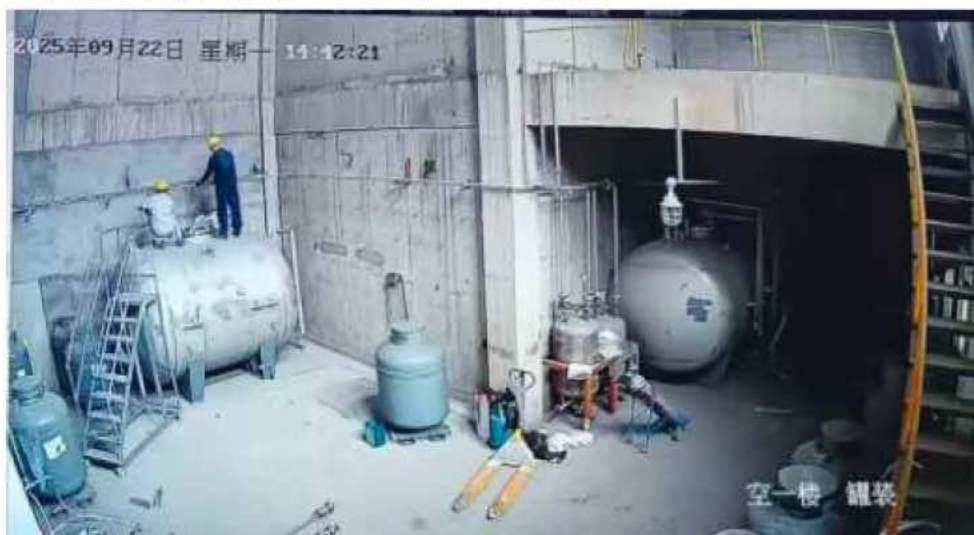
图6 拆除管道

瓶)，灌装后的钢瓶存放在一车间一楼钢瓶维修区域附近。9月22日，开始拆除储罐上连接的管道附件。

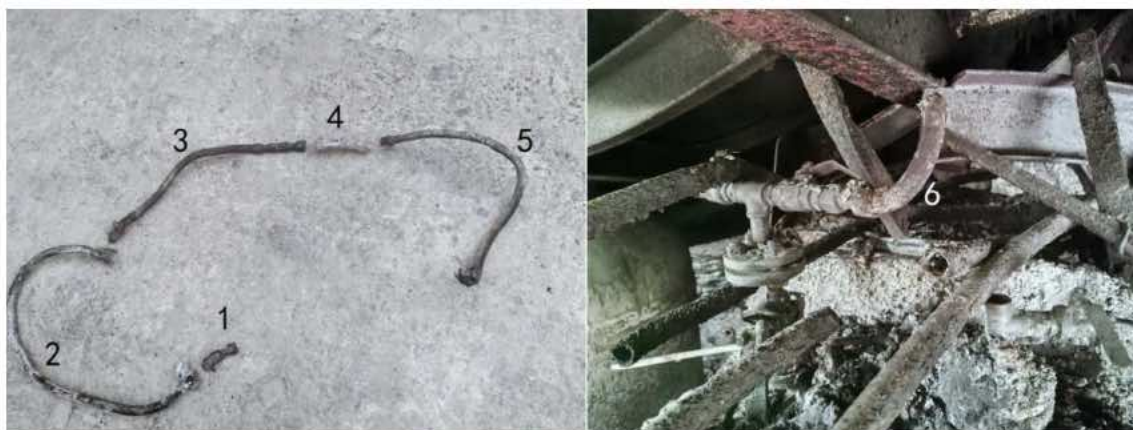
图 11 过火后的 2 根 1.5 米金属软管（1 号-6 号）

经现场勘察，在事故现场发现 6 段残留软管。1 号、2 号、3 号三段残留为靠近 500L 钢瓶一侧的 1.5 米不锈钢软管。1 号软管接头残留 10cm 左右，发现于 500L 钢瓶顶部；2 号软管残留 90cm 左右，发现于 500L 钢瓶东侧地上；3 号软管残留 50cm 左右，发现于 500L 钢瓶南侧 1.5 米处，通过断裂处痕迹拼接长约 1.5m。

4 号、5 号、6 号三段残留为靠近二异丁基氢化铝成品罐一侧的 1.5 米不锈钢软管。4 号软管残留 13cm 左右，5 号软管残留 100cm 左右，6 号软管残留 25cm 左右，通过断裂处痕迹拼接，加上中间连接在不锈钢内接头上的 10cm 左右接头，长约 1.48 米。

现场提取过火后的金属软管，未发现金属螺纹接头损坏痕迹。现场临时充装涉及的 1 只二异丁基氢化铝卧式钢瓶（1000L）、1 只甲苯卧式储罐（2000L）、1 只产品钢瓶（500L），未发现从内部爆炸导致损坏的情形。现场还发现其他规格的钢瓶呈现爆裂损坏状态。

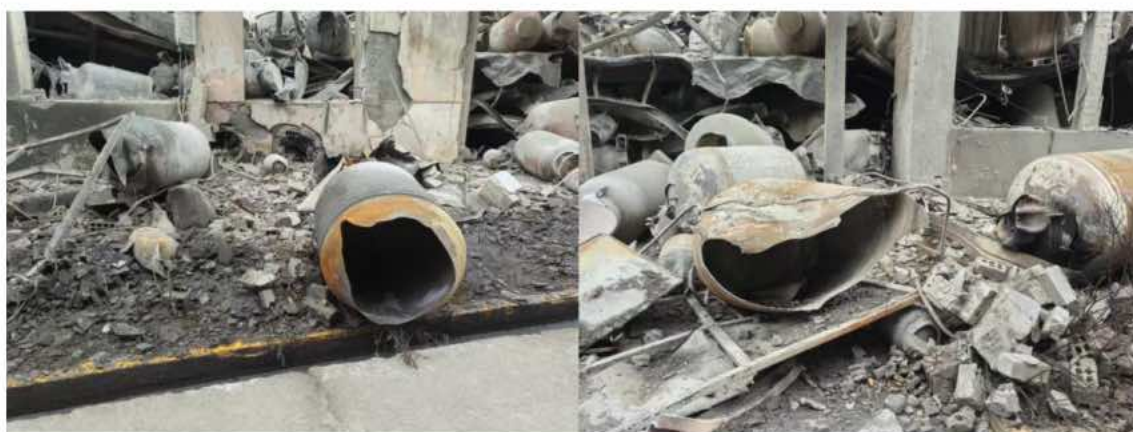
图 16 事故现场爆裂的钢瓶

初期火灾得不到有效救援。之后，存放在车间内的 9 个二异丁基氢化铝甲苯溶液钢瓶在高温烘烤下内压持续增大，强度下降，钢瓶受热爆裂后物料爆燃，导致火势蔓延扩大。

经调查认定，事故直接原因是华伦化工擅自在不具备紧急切断装置及自动控制系统等必要安全条件下开展危险物料充装作业，作业时管道破裂，二异丁基氢化铝泄漏遇湿空燃烧起火，火势炙烤附近钢瓶致其发生物理爆裂，引发物料爆燃，造成火势进一步蔓延扩大。
