# 小店区山西金地安居物业发展有限公司 “4·20”一般高处坠落事故调查报告

小店区政府事故调查组  
二〇二六年六月

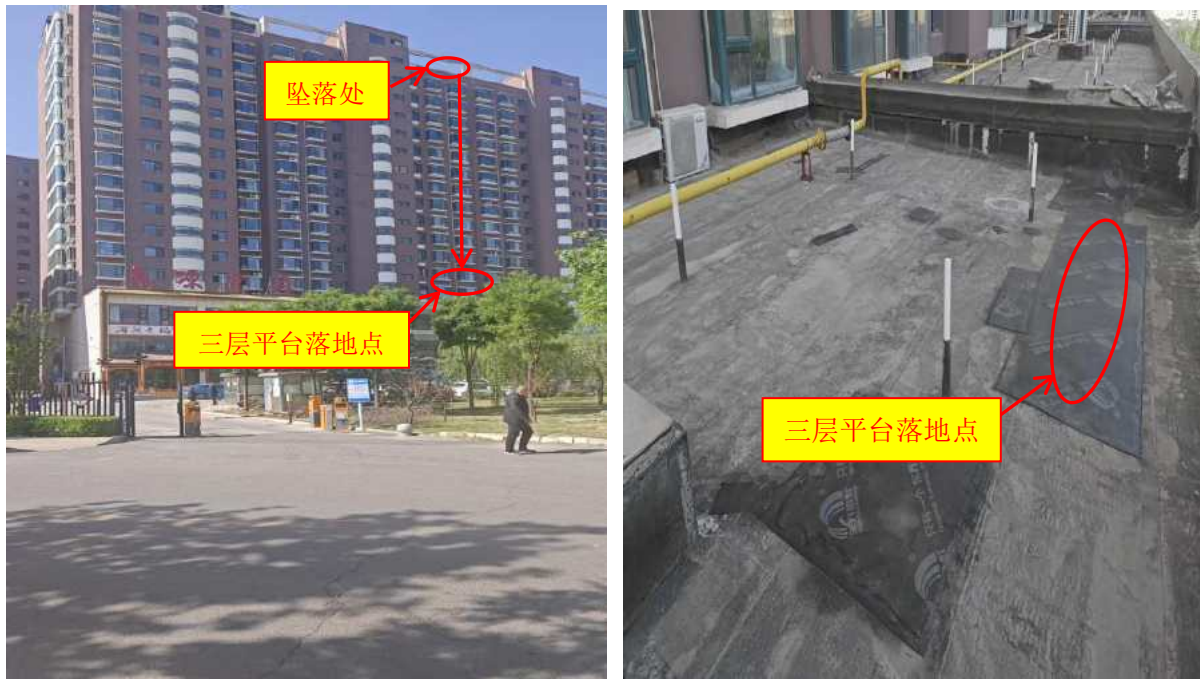
18时30分，作业人员展开末次（第5次）吊运，此次吊运的物料为7块水箱板及1个底座，总重量约500斤以上。当物料吊运至三层附属楼层平台附近时，突然下坠1-2米，起重设备配重被拽起，整机随即倾覆，拖拽薛某生坠落至三层平台。18时45分左右，经120急救人员现场确认，薛某生已无生命体征。

1. 事故地点位于太原市小店区长风上院小区1号主楼，该楼为高层居民住宅楼，高度为17层，楼体底部1-3层为配套商业裙楼结构，3层裙楼顶面与主楼之间形成宽度约为6米的水泥平台。主楼楼顶为防水混凝土地面，四周砌筑800cm高的钢筋混凝土女儿墙。

(事故主楼现场图) (起重设备及人员掉落位置)

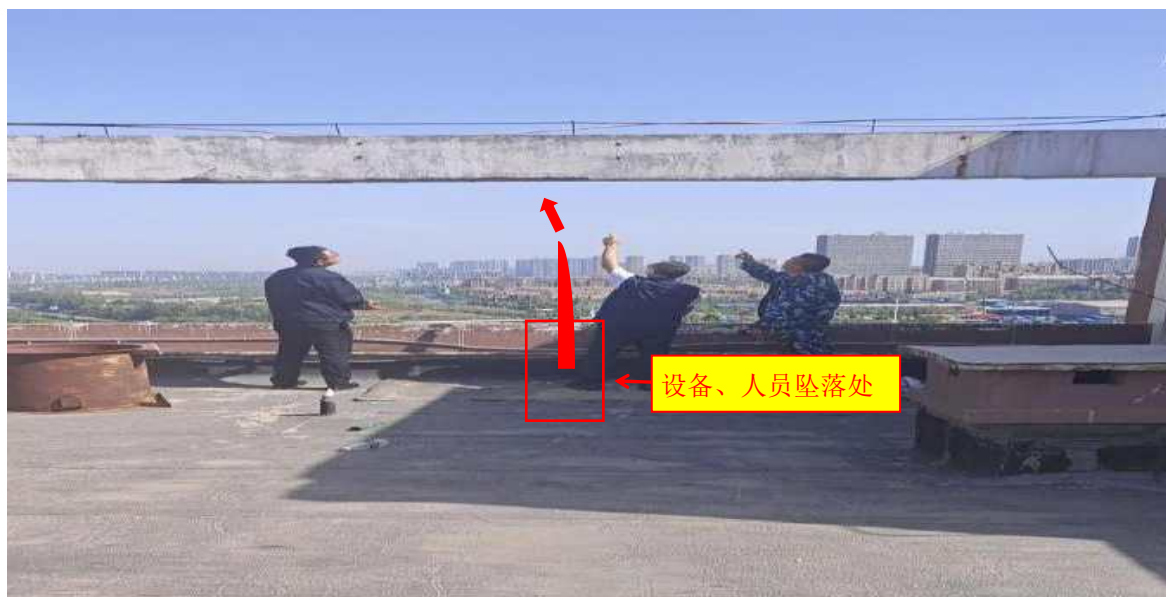
2. 事发作业使用的起重设备架设在 17 层屋面女儿墙内侧边缘，吊臂向外悬挑越过女儿墙，正下方垂直对应 3 层裙楼平台，作业面未设置高空作业警戒围挡及临边防护栏杆，也未划定吊装危险作业警戒区。

(起重设备架设现场)

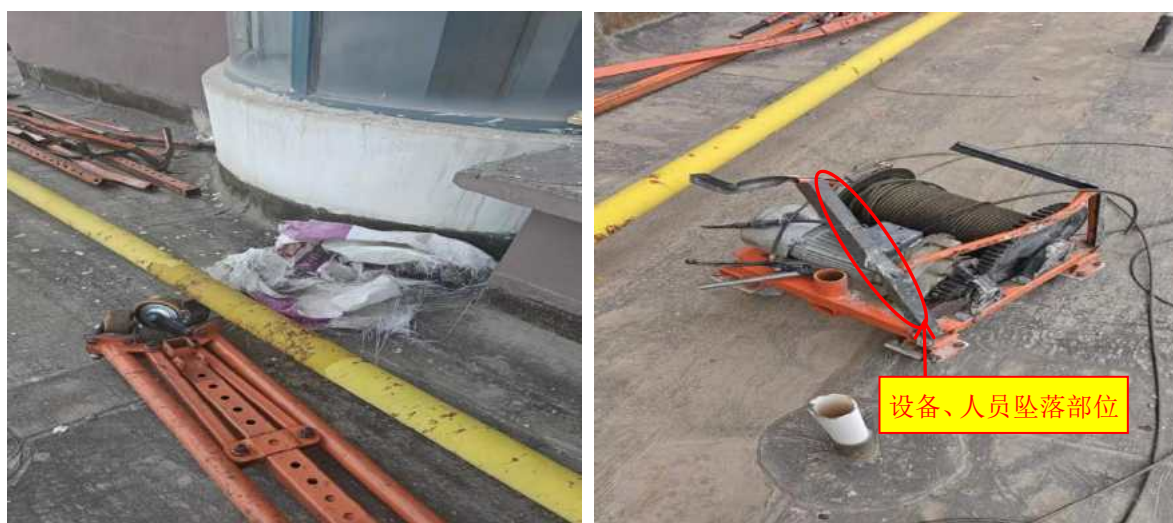
3. 现场起重设备刹车装置使用  $25 \times 25\text{mm}$  的角钢进行改动作为刹车装置架体，刹车手把及拉线处存在改动情况。

(事故现场起重设备)

经现场勘查，本次使用的起重设备违反《建筑施工工具式脚手架安全技术规范》（JGJ202-2010）多项强制性条款：一是违反第 5.4.9 条，悬挑横梁未按要求设置前高后低的抗倾覆仰角，吊臂呈水平状态安装，结构稳定性先天不足；二是违反第 5.4.10 条，配重重量未执行设备设计标准，实际配重仅 160kg，与理论测算所需 558.85kg 差距巨大，且配重件未采取捆绑、限位等防移动措施；三是整机抗倾覆安全系数小于规范要求的 2 倍，不满足悬挑起重设备抗倾覆基本条件。加之现场超载吊装，进一步放大倾覆力矩，最终造成设备倾覆、人员坠落事故。
