# 成渝中线重庆段站前 1 标“2·23”较大坍塌 事故调查报告

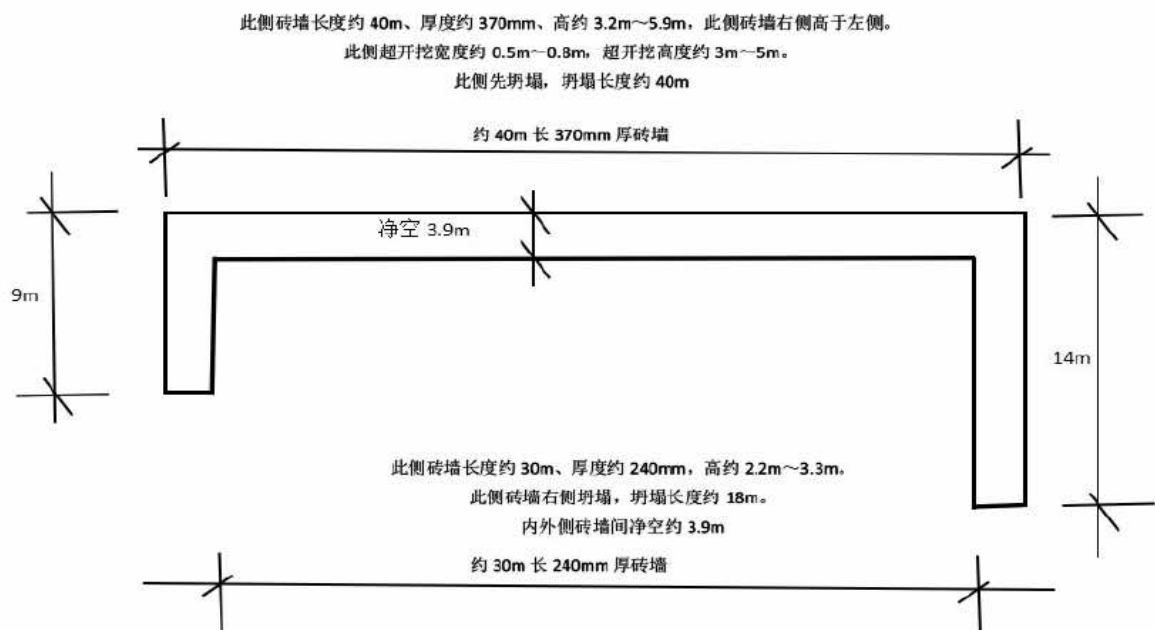
配料机的呈“槽形”基坑的垫层为300mm厚C30混凝土垫层，砖墙直接砌筑于混凝土垫层上，外侧约40m长方向（平皮带段）砖砌体厚度约370mm、高约3.2m~5.9m；“槽形”的内侧约30m长方向（平皮带段）砖砌体厚度约240mm、高约2.2m~3.3m。坍塌事故发生时，配料机的呈“槽形”基坑的外侧约40m长方向（平皮带段）砖砌体几乎全部坍塌；“槽形”的内侧约30m长方向（平皮带段）砖砌体靠右侧斜皮带段有约18m长的砖砌体发生坍塌。配料机基坑的砖墙也是配料机基坑的挡墙。

图一 配料机基坑砖墙及坍塌区域示意图

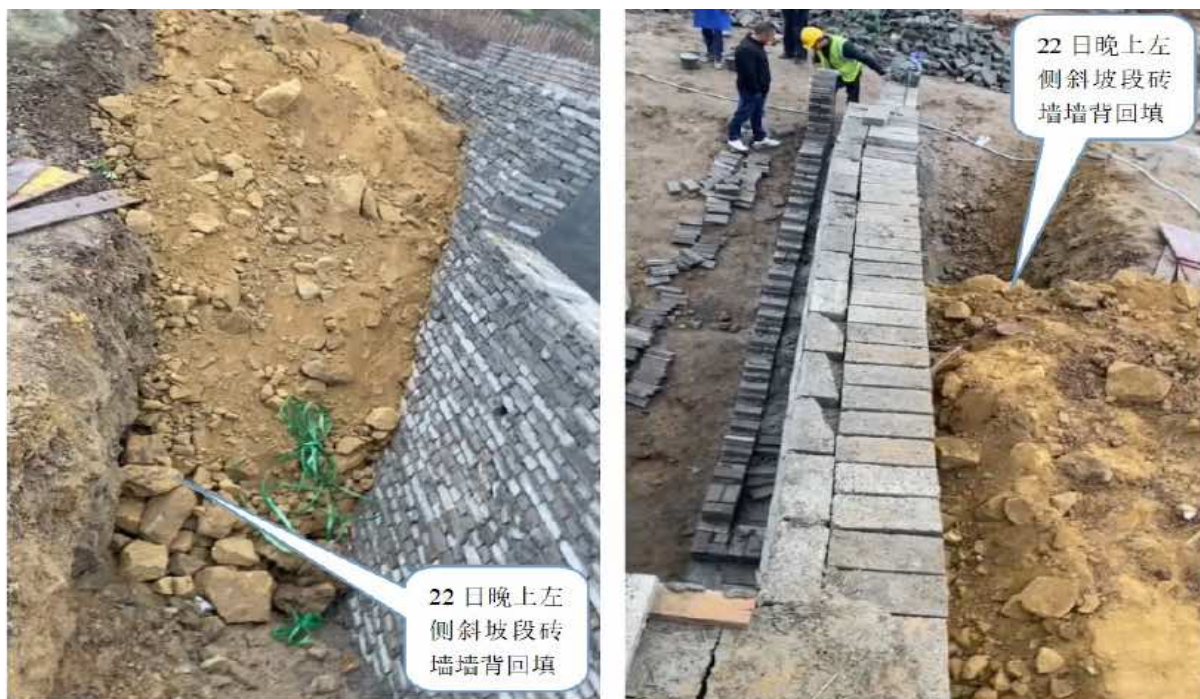
图二 配料机基坑左侧斜坡段砖墙

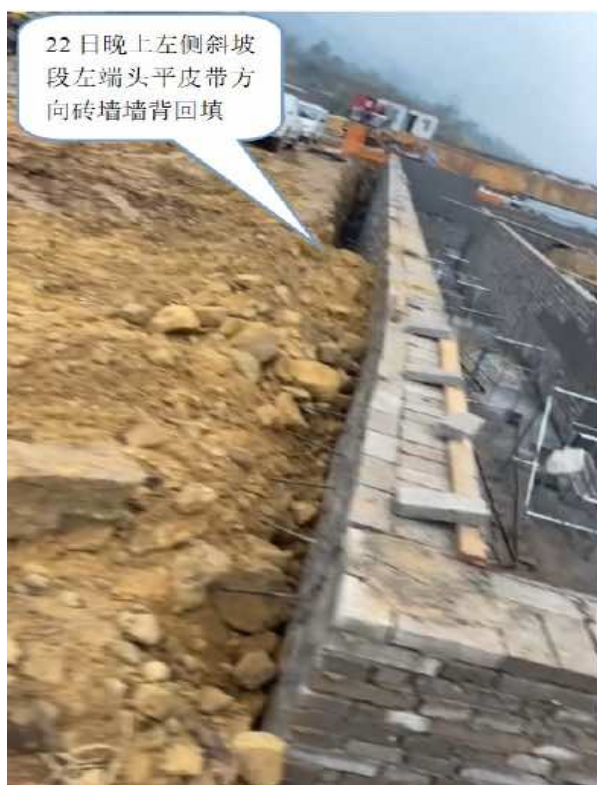
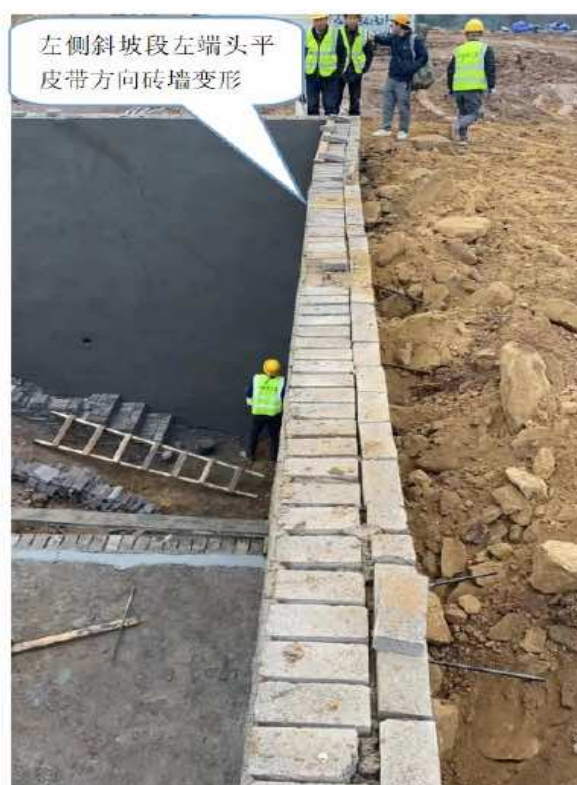
图三 配料机基坑平皮带段砖墙墙背回填

1. 严重违反技术规程施工作业。2月22日晚至23日早上，施工单位现场副经理王周\*、刘\*、挖机负责人赵\*平违反《2号拌和站建设施工方案》<sup>2</sup>中墙体分层砌筑的原则要求，违规一次性砌筑墙体，且未等待墙体砂浆达到规定强度，违规一次性回填，且没有使用砂浆进行回填，导致墙体在未达到稳固要求的情况下承受了侧向挤压。

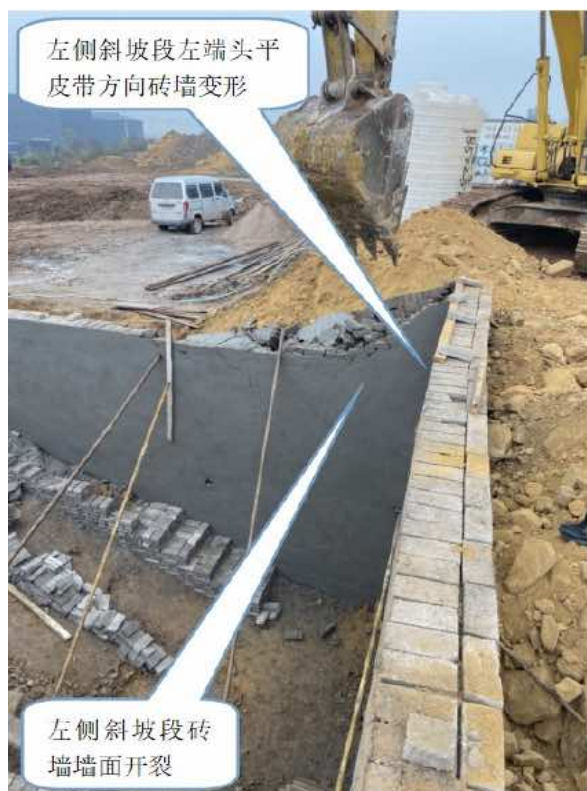
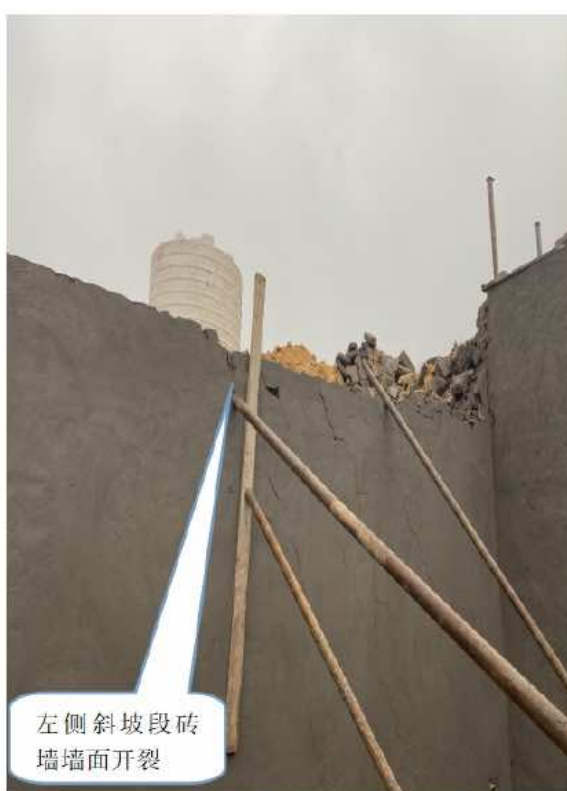
2023 年 2 月 22 日晚，成渝中线重庆段站前 1 标项目 2 号拌和站配料机基坑墙体砌筑后，挖掘机负责人赵\*平按照施工习惯自行安排挖掘机用泥土对配料机基坑砖墙的墙背进行回填。2 月 23 日约 7 时，赵\*平到达配料机基坑施工现场后，发现昨晚回填部位的左侧斜皮带基坑段的砖墙（短方向砖墙）和平皮带基坑段的砖墙（长方向砖墙）相连的转角部位长方向墙体有变形，短方向砖墙内侧抹灰开裂。约 7 时 30 分，山西春天建筑工程有限公司现场负责人郑\*柱到达现场后，赵\*平将墙体变形、开裂情况告知郑\*柱，郑\*柱随即将墙体变形、开裂情况通过微信报告了中铁十二局集团有限公司项目部一分部技术员马\*。约 7 时 50 分，中铁十二局集团有限公司项目部一分部副经理刘\*和技术员马\*到达配料机基坑施工现场查看墙体变形、开裂情况后，决定部分拆除内侧抹灰开裂的短方向砖墙，随后安排挖掘机拆除内侧抹灰开裂

图四 配料机基坑左侧斜坡段砖墙变形、开裂示意

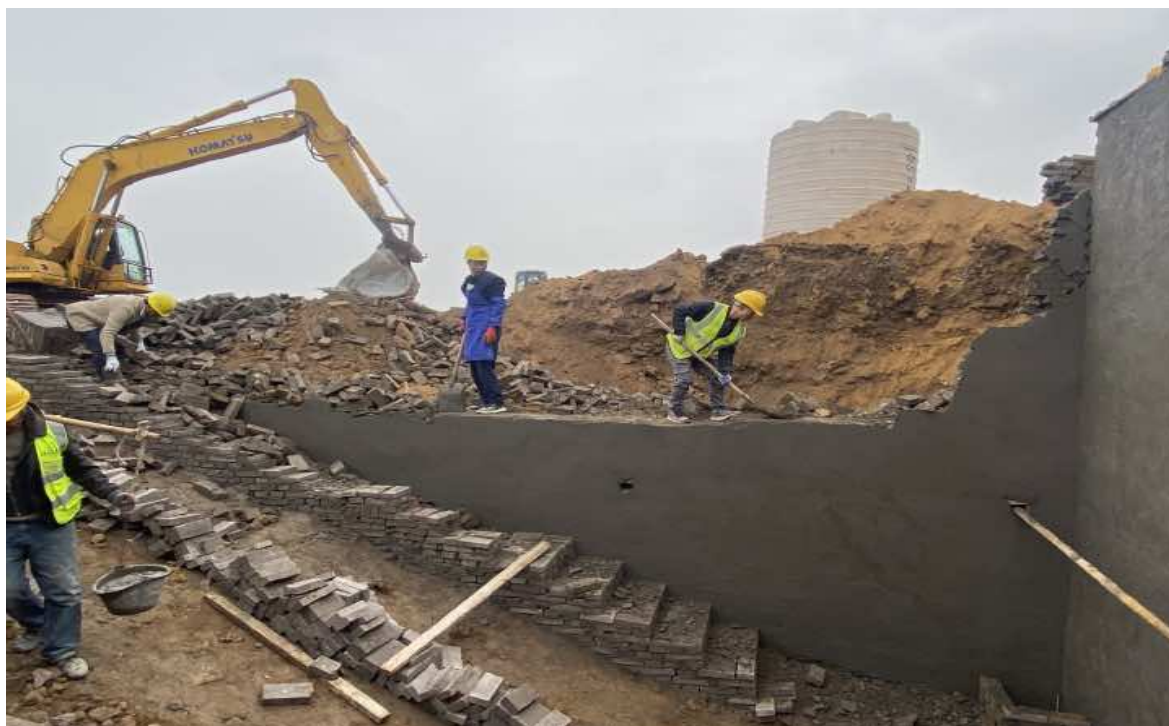
图五 配料机基坑左侧斜坡段砖墙局部拆除

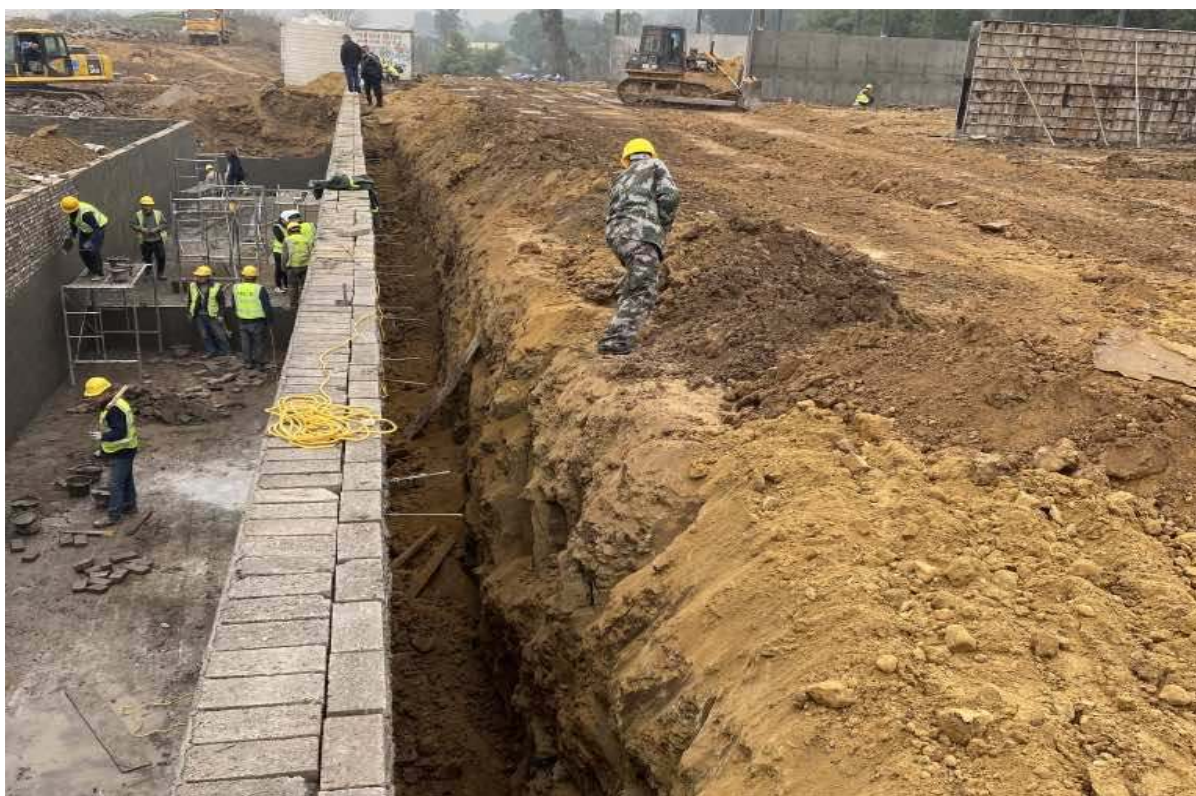
图六 继续开展配料机基坑平皮带段砖墙墙背回填

3. 组织指挥违章冒险作业。2月23日8时许，施工单位现场副经理刘\*明知配料机基坑砖墙受回填泥土挤压影响已经出现变形、裂缝的事故隐患，仍然组织挖机、推土机、劳务人员进行超挖回填作业，刘\*离开后未有效叫停挖机回填作业，回填作业持续开展，导致原本存在变形隐患的墙体进一步受力挤压坍塌。

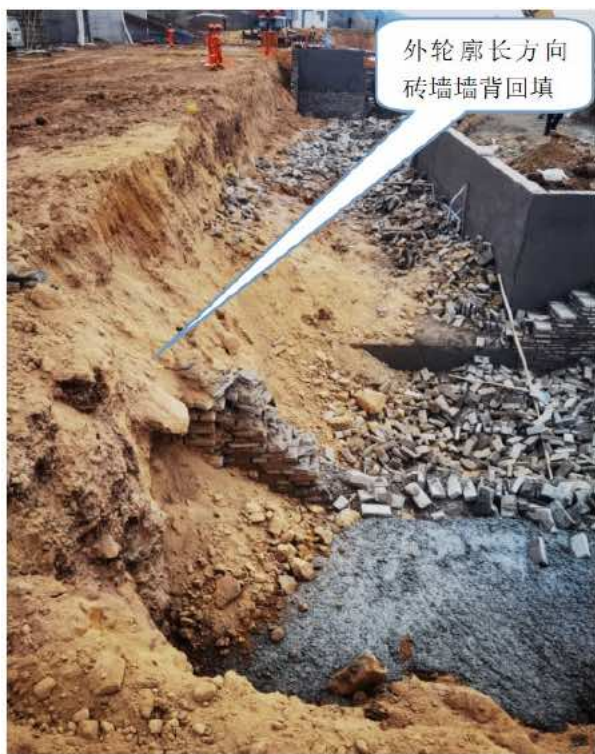
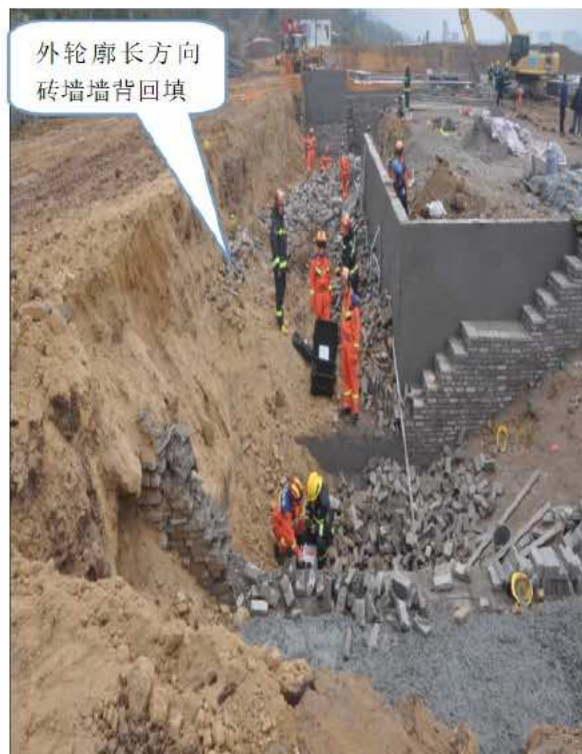
的短方向砖墙，拆除后再重新砌筑厚砖墙。约9时，刘\*安排挖掘机、推土机及人工配合开始用泥土进行配料机基坑砖墙的墙背回填。10时35分，配料机的呈“槽形”基坑的外侧约40m长方向（平皮带段）砖墙忽然发生向内侧的坍塌，坍塌下来的砖墙打垮了“槽形”基坑的内侧约30m长方向（平皮带段）砖砌体靠右侧斜皮带段约18m长的砖墙。坍塌的砖墙将山西春天建筑工程有限公司在配料机基坑内作业的唐\*平、田\*东、蒋\*明、锁\*省、刘\*、易\*武6名作业人员和重庆秉腾建筑劳务有限公司在配料机基坑内作业的钟\*平、梅\*平2名作业人员直接掩埋。事故造成梅\*平、唐\*平、蒋\*明、钟\*平、田\*东5名作业人员死亡，刘\*、易\*武、锁\*省3名作业人员受伤。

图七 配料机基坑坍塌区域及坍塌区墙背回填示意图

经调查组技术组专家对事故直接原因分析论证，认定事故直接原因为：配料机基坑砖墙墙背回填不符合方案要求，使配料机基坑砖墙的承载能力（砖墙承担墙背回填的土压力的能力）不满

足要求，是造成本次配料机基坑砖墙坍塌事故的直接原因。
