## 关于福海街道深圳耀天齐实业有限公司“9·27”起重伤害死亡事故的调查报告

发布时间：2022-12-06 稿件来源：深圳市宝安区应急管理局

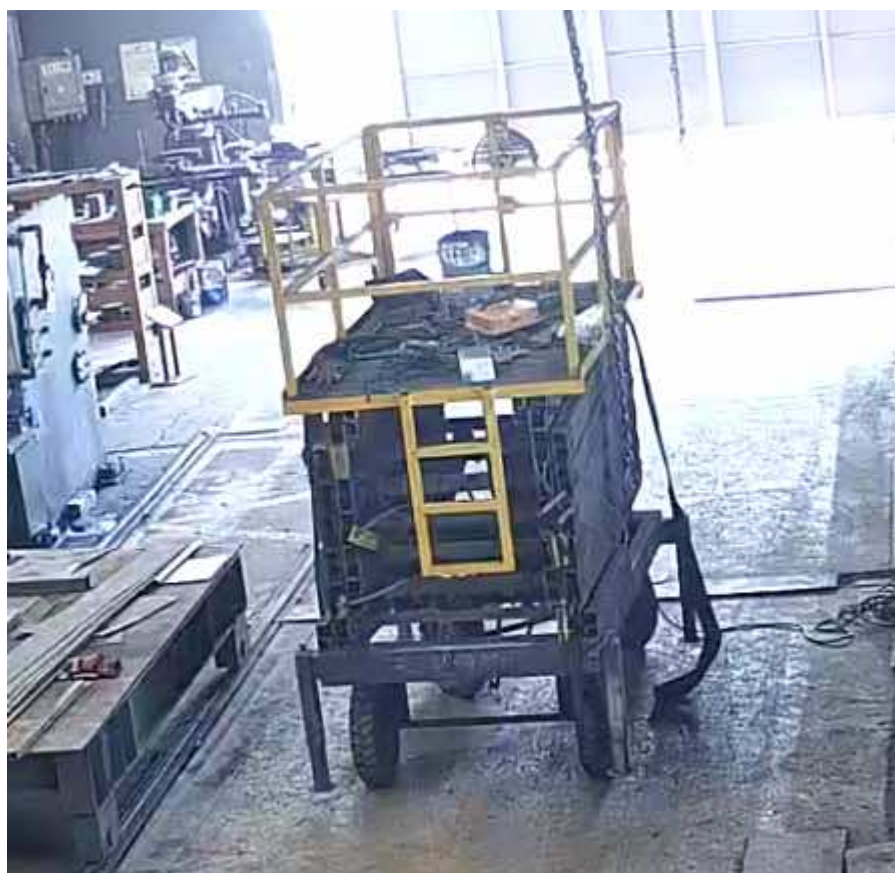
涉事设备名称为SJY型液压工作台（以下简称涉事设备，主要用于载人从事高处作业），设备生产厂家为新乡市圣科液压升降机械有限公司，设备出厂日期为2017年11月，产品编号：1711476；设备底座长约2.1m、宽约1.25m，设备最高可升高度为10m，承载重量为1T；设备底座设置有四根支撑腿，每根支撑腿最大伸出长度约0.9m；设备通过液压系统（包括油缸，控制阀和液压站）升起与收缩工作平台，在设备底部安装有四个轮胎用于辅助设备移动位置。

图1 涉事设备

(2) 升举与收缩涉事设备的液压系统（包括油缸，控制阀和液压站）未见漏油现象，各液压缸活塞杆伸出长度一致，紧固螺丝未见松脱或缺失，操作按钮和控制箱完好，未见破损或其它异常现象，结合事发前监控视频（涉事设备能正常升降）可知设备工况未见异常。综上，可排除涉事设备本身工况引起侧翻的可能。

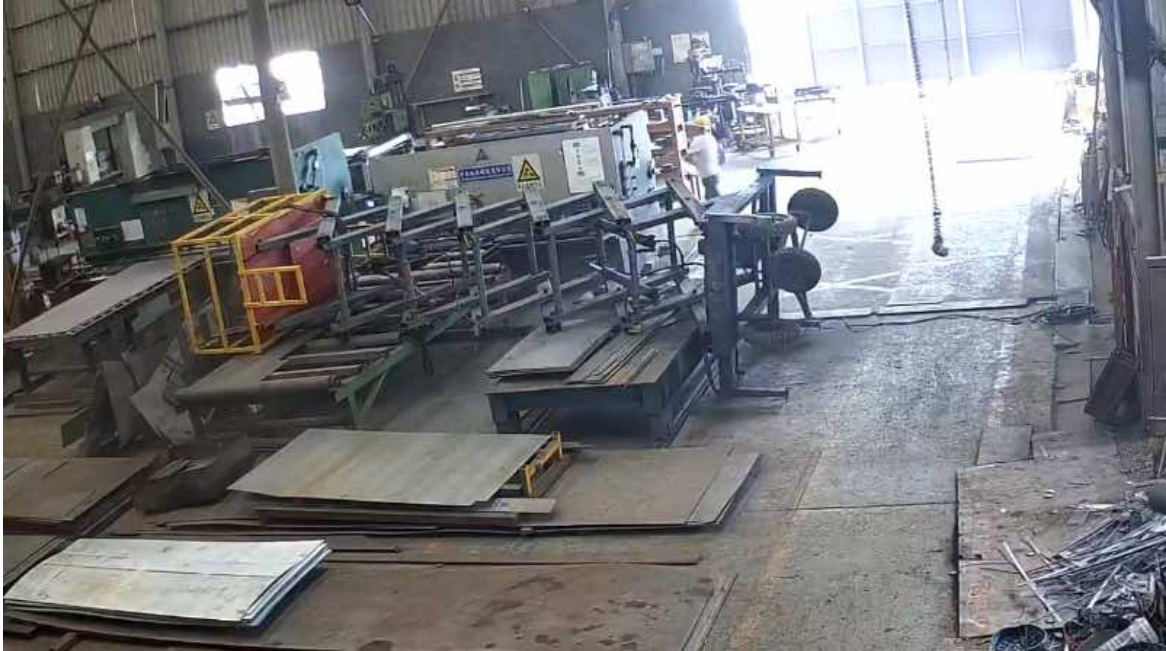
位置开始下降，此时行车两个悬挂在空中的吊钩（与两根铁链相连）紧挨在涉事设备东侧臂架边上，随着设备的下降，紧挨着臂架的吊钩发生晃动，晃动的吊钩钩尖随之勾住了设备东侧臂架下方第一个剪叉位，下降中的设备因东侧臂架被吊钩卡住出现收缩卡滞情况，导致两侧臂架收缩不同步失去平衡，设备随之发生侧翻，站在设备工作台上的杨永随着侧翻的设备一起砸在车间滚轮架和钢板架子上，并失去意识。

图2 涉事设备侧翻后砸在车间滚轮架和钢板架子上

(3) 涉事工人未将涉事设备的四根支腿最大限度撑开、撑紧，而是将用于涉事设备移动的四个轮胎作为支撑，不符合《剪叉式升降台 安全规程》（JB/T 5320-2000）第5.2.3条“a)升降台开始投入操作前，需用支腿调平底盘，并将支腿垫实；b) 操作者必须集中注意力，按使用说明书规定的操作顺序进行操作”的规定。

鉴定意见：涉事工人在作业过程中未按操作要求最大限度撑开和撑紧支腿，同时在下降过程中发生卡滞时未按操作要求立即停车检查，继续强行下降，最终导致涉事液压工作台侧翻，引发本起事故。

（一）耀天齐公司应吸取本起事故的深刻教训，进一步落实企业安全生产主体责任，防止类似事故再次发生，做到如下要求：

1. 加强公司安全生产管理，建立、健全安全生产责任制，完善公司安全生产管理制度和生产条件；告知作业人员作业现场和工作岗位存在的危险因素及防范措施。

2. 加强对员工的安全管理，教育和督促员工严格按照安全生产规章制度和操作规程作业，杜绝违章冒险作业、违章指挥、强令作业、违反操作规程等行为。

3. 增强员工安全意识，进一步加强员工的安全教育和培训工作，召开事故警示教育会，进一步增强员工安全防范意识和安全操作技能；特种作业人员必须持证上岗，未经教育培训或者培训考核不合格的人员禁止上岗作业。

4. 公司主要负责人应认真督促和检查本单位安全生产工作，加强作业现场监督管理，及时消除公司作业场所存在的事故隐患。

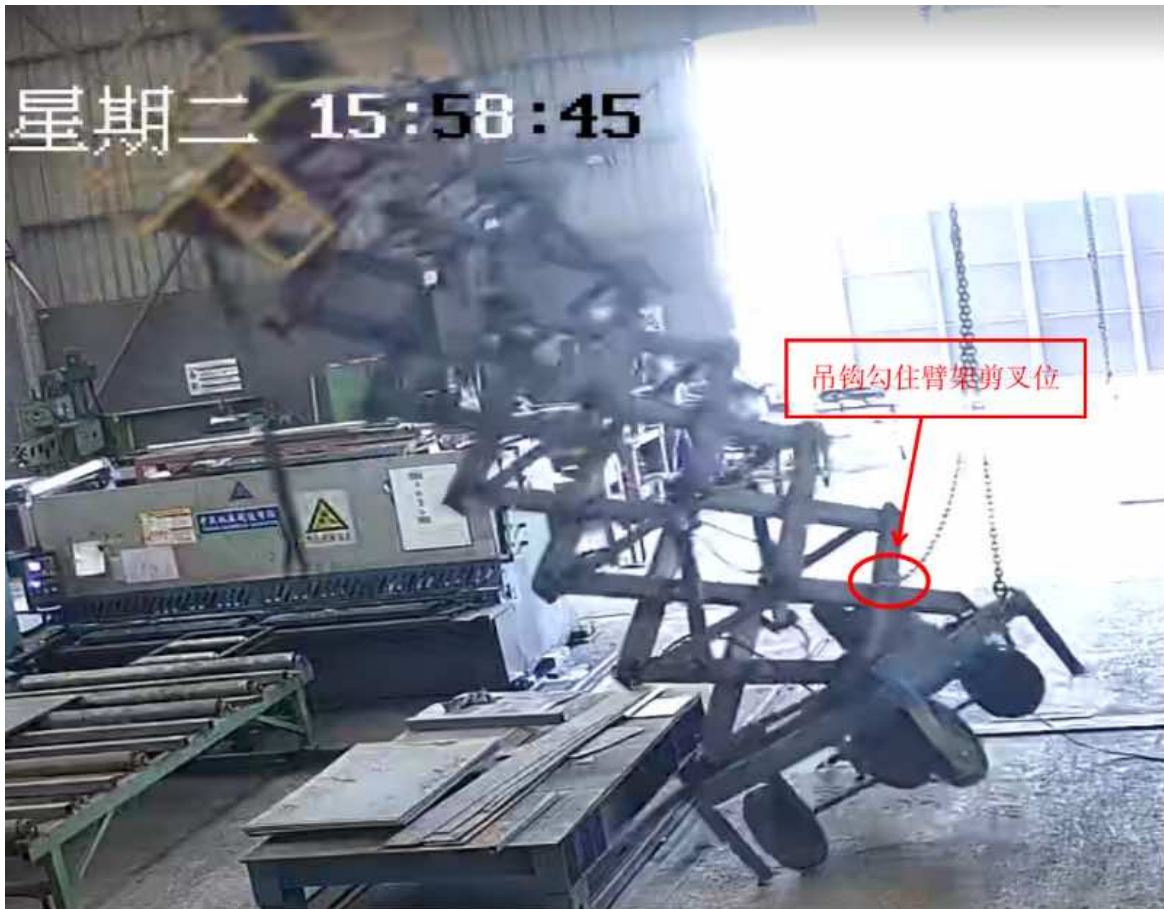
（2）事发时，涉事吊钩紧挨在涉事设备东侧臂架上，随着设备下降，吊钩发生小幅摆动并在摆动中钩住设备东侧臂架下方第一个剪叉位置，导致设备下降时出现卡滞，最后造成设备左右两侧未能同步下降而失衡侧翻。

图3 吊钩钩住涉事设备东侧臂架第一个剪叉位

(1) 结合现场监控视频和勘查分析可知，距地面1.2米处的涉事设备东侧臂架剪叉位置外侧面和内侧面上各出现一个新刮痕，吊钩钩尖距地面也是1.2米，新刮痕形状与高度都与吊钩形状与高度吻合，证实了吊钩钩尖勾住臂架剪叉位的事实。

(4) 涉事设备下降过程中晃动的吊钩钩尖钩住设备东侧的臂架剪叉位，随之，东侧臂架收缩出现卡滞，导致东西两侧臂架收缩不同步，涉事工人没能及时发现卡滞原因，也未立即停车检查。不符合《剪叉式升降台 安全规程》（JB/T 5320-2000）第5.2.3条“C)工作台的升降过程中，应平稳、灵活，不得出现突跳或卡滞现象，若发生上述现象时应立即停车检查，并设法消除后才能工作。”的规定。

工人杨永安全意识淡薄，在使用涉事设备作业过程中未将设备支撑腿最大限度撑开和撑紧，未将紧挨在设备臂架上的吊钩收起或移走，当设备下降时，吊钩随之发生晃动并在晃动中勾住设备东侧臂架剪叉位，导致设备下降时出现卡滞，发生卡滞后未按操作要求立即停车检查仍继续强行下降，最终导致涉事设备侧翻，造成本起事故。
