# 东莞常平惠创塑化科技有限公司 “7·8”一般火灾事故调查报告

东莞市政府事故调查组

2025 年 12 月

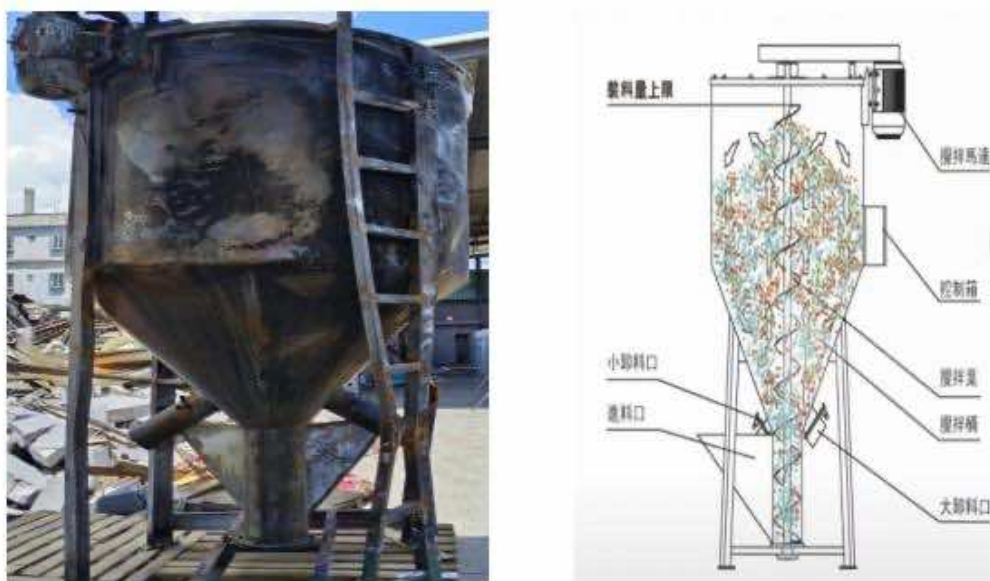
图 1 立式搅拌机及其原理示意图

立式搅拌机上部轴承故障发热引燃桶内粉尘发生爆炸所致。

**（3）现场勘查情况。**立式搅拌机中部有一个金属控制箱、上部有一台圆形电机，周边均带有电线，电线表皮全部烧损，漏出金属铜线，电线断裂处均比较规则，无短路痕迹，排除电气设备故障。

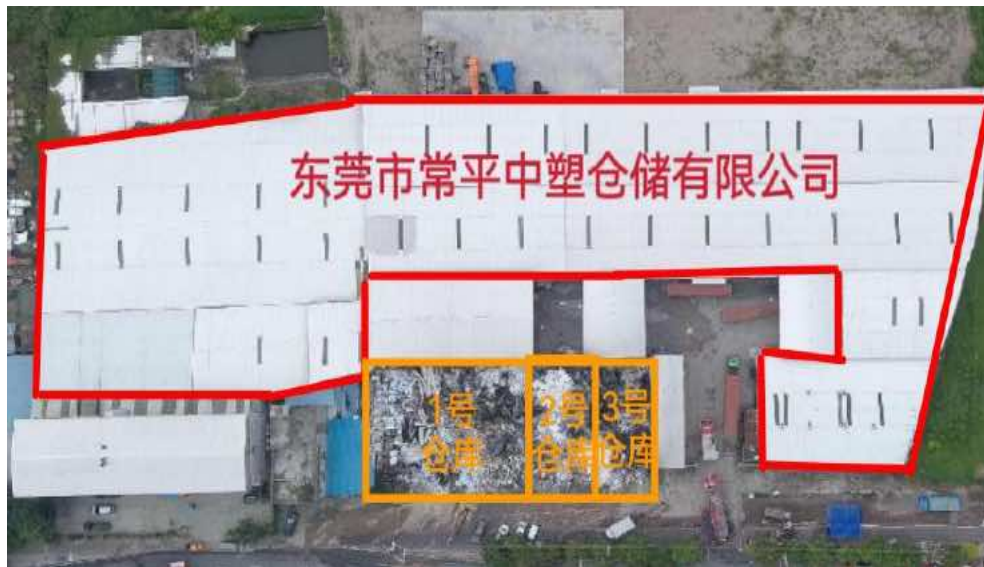
图2 涉事仓库俯瞰图

该起事故过火面积约 1260 平方米，火灾损坏部分建筑结构、机器设备、塑胶原料一批，直接经济损失约人民币 698 万元。

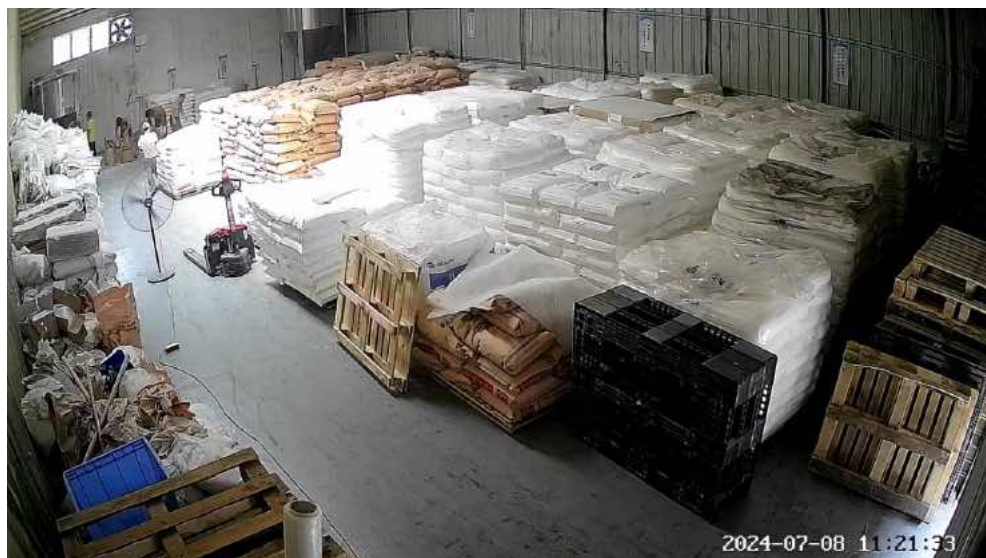
图 3 起火仓库货物储存和作业现场情况

1.立式搅拌机加工作业区域未采用符合规定的防火分隔措施，桶内粉尘爆炸后产生的高温及火星迅速扩散引燃仓库内的塑胶原料。

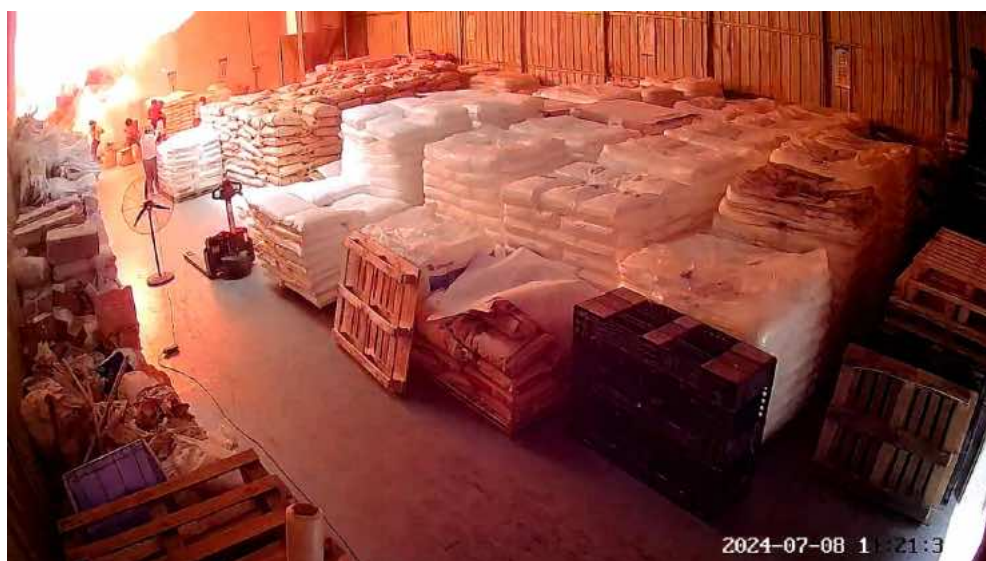
图 4 起火仓库爆燃情况

**（2）现场监控情况。**11时21分36秒时，惠创公司仓库东南角的立式搅拌机发生了爆燃。事故发生前，作业现场及周边无动火作业情况。
