# 东莞塘厦高丽科技信息产业一区、二区工程 项目“4·16”一般高处坠落事故调查报告

东莞市政府事故调查组

2026 年 3 月

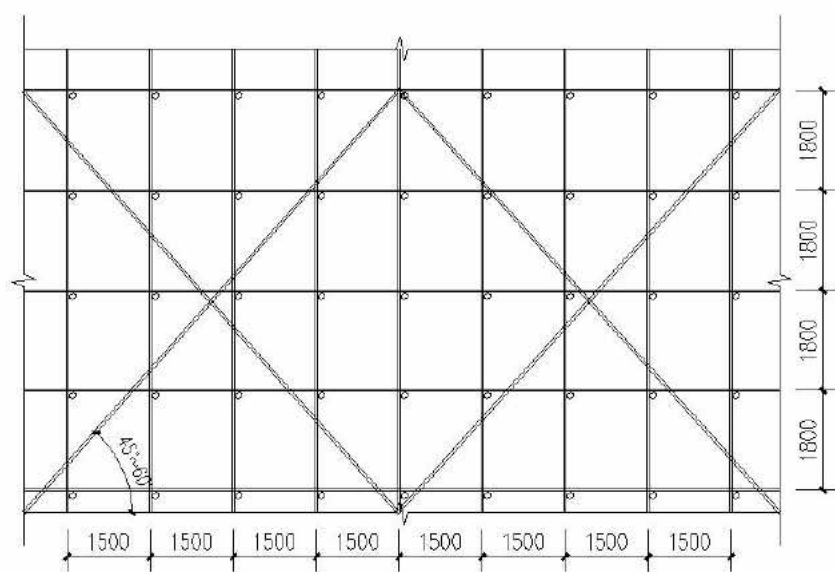
图3 涉事外脚手架立面图

**1. 涉事外脚手架基本情况：**由天昱公司编制且经企业技术负责人审批通过，并由建盛公司审查通过的《脚手架安全专项施工

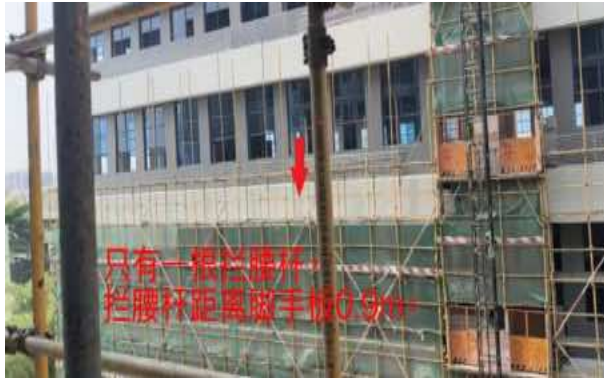
图 6 涉事外脚手架拆除情况

1. 涉事脚手架拆除过程中，未设置供工人挂扣安全带的防坠设施（如防坠大绳、安全带母索等），且安全网拆除后仅有一道拦腰杆，防护间距为 0.9m，不符合规范要求的设置两道防护栏杆且间距不大于 0.6m 的规定。

**2.涉事外脚手架拆除情况：**如图 6 显示，涉事脚手架拆除过程中，未设置供工人扣安全带的防坠设施（如防坠大绳、安全带母索等）<sup>[17]</sup>，在拆除脚手架安全网后，两层脚手板之间仅有一道防护栏杆且防护栏杆与脚手板之间的距离为 0.9m，不符合《建筑施工扣件式钢管脚手架安全技术规范》(JGJ130-2011)第 7.3.12

条脚手板上需有两道防护栏杆且防护栏杆之间间距不大于 0.6m 的规定<sup>[18]</sup>（如图 7）。

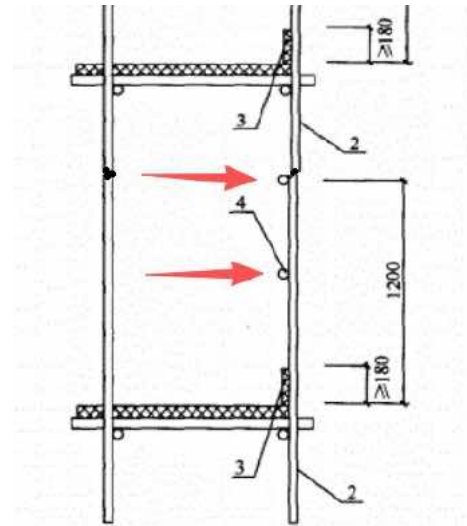
图 7 规范规定的脚手架外侧防护要求

图 7.3.12 栏杆与挡脚板构造  
1—上栏杆；2—外立杆；3—挡脚板；4—中栏杆

[18] 《建筑施工扣件式钢管脚手架安全技术规范》（JGJ130-2011）第 7.3.12 条：作业层、斜道的栏杆和挡脚板的搭设应符合下列规定(图 7.3.11)：1 栏杆和挡脚板均应搭设在外立杆的内侧；2 上栏杆上皮高度应为 1.2m；3 挡脚板高度不应小于 180mm；4 中栏杆应居中设置。

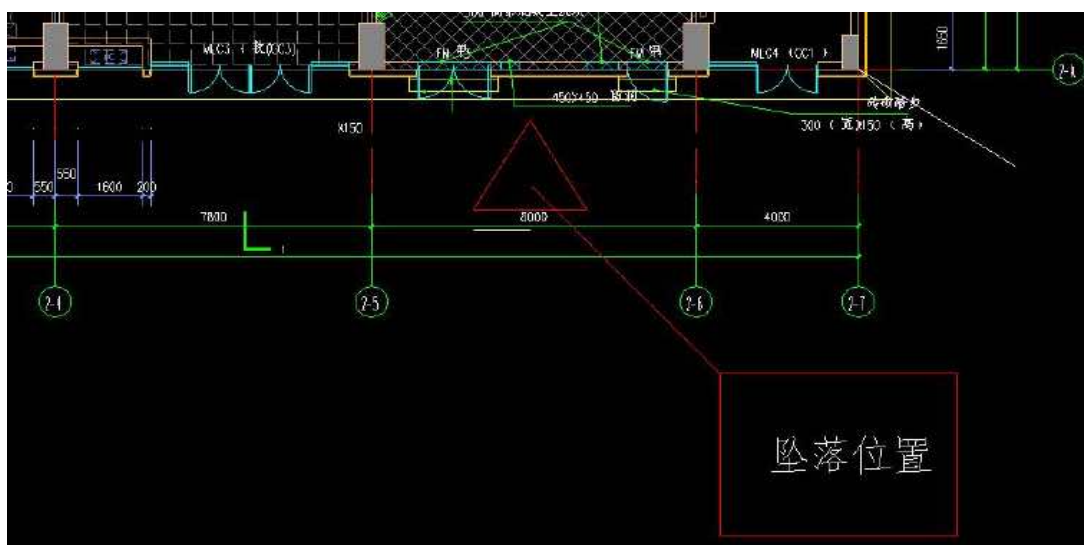
图 8 坠落位置示意图

2025 年 3 月 26 号，天昱公司外脚手架班组开始拆除一区 2 号配套、宿舍楼落地式钢管脚手架。4 月 16 日，天昱公司外脚手架班组继续进行拆除作业。普工陈从云被其班组长廖俊松安排到 7~8 层处脚手架拆除作业面开展钢笆片、密目安全网拆除以及收捡作业。15 时 20 分许，陈从云拆至 2-A 交 2-5~2-6 轴处时，未正确使用安全带<sup>[12]</sup>（如将安全带扣在防坠绳或未拆除的可靠钢管上），不慎从已经拆开密目安全网的部位坠落，坠落高度约 20 米，坠落后头部着地受伤。此时，在事发现场一楼的廖俊松发现后，立即跑去查看，发现陈从云脸部、鼻孔及耳朵有出血症状，随即拨打 120。

**3.死者坠落位置图：**根据现场目击证人证言，事发时，陈从云在一区 2 号配套、宿舍楼 2-A 交 2-5~2-6 轴处从 7 层坠落至首层地面，坠落高度约 20 米。根据图 6、图 7、图 8 所示以及现场管理人员和目击证人询问笔录，事发时未发生脚手架坍塌事故，排除陈从云因脚手架坍塌从而导致其坠落的情形。
