## 上海市金山区朱泾镇金廊公路4600号“10·12”物体打击一般事故调查报告

2025年10月12日14时38分许，位于上海市金山区金廊公路4600号北3号上海温铸实业有限公司堆场，发生一起物体打击事故，致一人死亡。

经调查认定，上海市金山区朱泾镇金廊公路4600号“10·12”物体打击一般事故是一起生产安全责任事故。

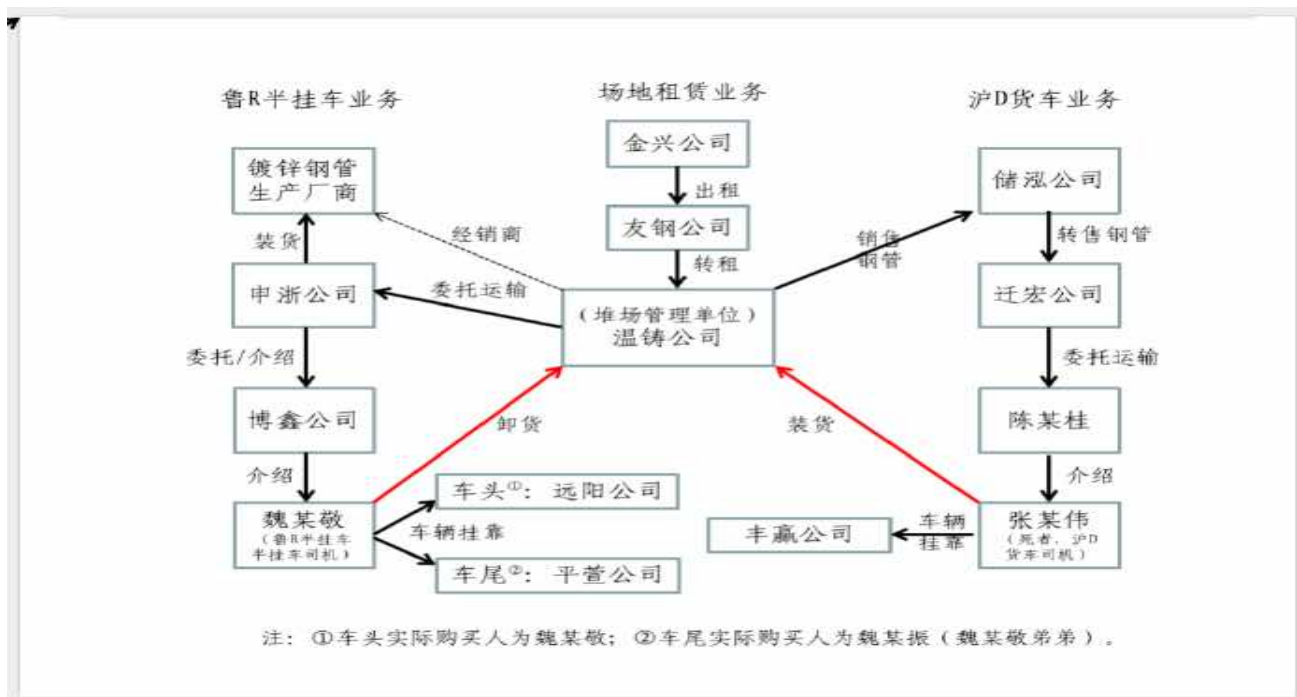
图1 事故涉及业务关系示意图

1.厂房租赁：2021年3月18日，金兴公司与友钢公司签订《场地出租协议》，将自有空地（厂房两栋400m<sup>2</sup>，水泥场地3500m<sup>2</sup>及地下电缆线，包含涉事北3号堆场）租赁给友钢公司使用，租期5年。同年6月1日，友钢公司将位于上海市金山区仙居路655号北3号场地出租给温铸公司用于堆放钢材货物使用。

2.货运业务：温铸公司主要经营业务为镀锌钢管的销售。2025年10月12日，温铸公司委托申浙公司（长期合作单位）从钢管生产厂家处拉运一批镀锌钢管，申浙公司委托博鑫公司代为运输，博鑫公司委托自然人魏某敬从事实际运输业务。同日，储泓公司向温铸公司购买一批镀锌钢管，而后转卖给迁宏公司，迁宏公司委托自然人陈某桂负责运输，陈某桂介绍自然人张某伟从事实际运输业务。各业务关系均为口头约定，未签订相关合同或协议。

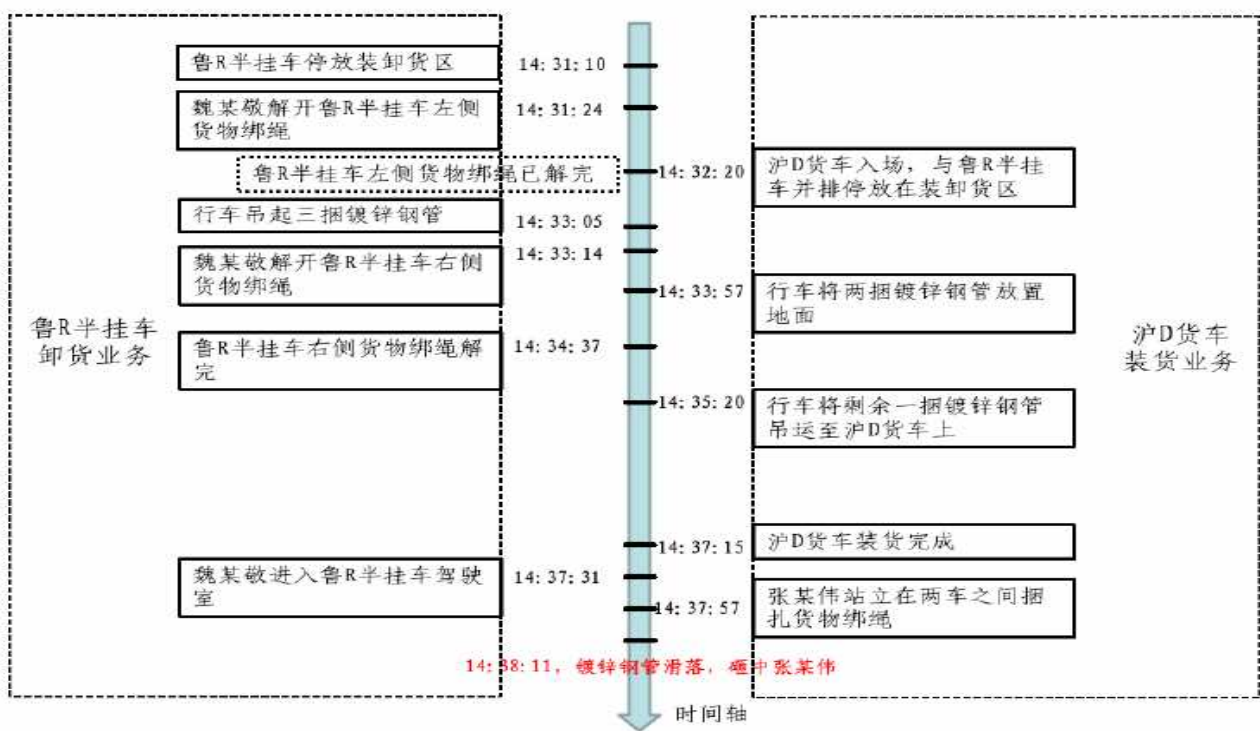
2025年10月12日下午，魏某敬、张某伟分别驾驶自有车辆至上海市金山区金廊公路4600号北3号温铸公司堆场开展装卸货作业。调取现场视频监控显示（见图2）：

14时32分20秒，张某伟驾驶沪D货车进入北3号堆场，与鲁R半挂车并排停放在装卸货区（见图4）。此时，魏某敬将鲁R半挂车左侧六根绑绳（前后两堆垛中上层绑绳）解开。

14时38分11秒，鲁R半挂车前端堆垛右侧部位，上层、中层各一捆镀锌管件突然相继滑落至地面。鲁R半挂车前端堆垛左侧部位，中层一捆镀锌管件随后滑落，砸中张某伟。

温铸公司堆场负责人徐某安排两辆运输车辆并排停放在行车作业范围内同时开展装卸货作业，但始终未制止作业人员在行车吊物下及两车之间穿行、操作的行为，作业现场持续存在安全作业风险。魏某敬解开鲁R半挂车中上层镀锌钢管绑绳后，货物堆垛因无固定措施而产生滑落风险，进一步增强穿行操作的作业人员面临的安全作业风险。后因振动等作业因素影响，货物失稳滑落，砸中在两车之间作业的张某伟，从而引发事故。

要举一反三，深刻吸取事故教训，一是强化公司内部管理力度，督促员工严格遵守公司内部安全管理规章制度；二是严管交叉作业现场安全，作业期间设置物理隔离或空间隔离，并指定专职人员全过程监督安全生产工作。三是做实隐患排查治理工作，实施安全会商与现场确认制度，及时排除发现的安全隐患，坚决杜绝事故发生。
