# “9 · 01” 福田区深业中城工程项目死亡事故 调查报告

2019 年 9 月 1 日 14 时许，位于深圳市福田区红荔西路与农园路交汇处深业中城工程项目工地发生一起事故，造成一人死亡。

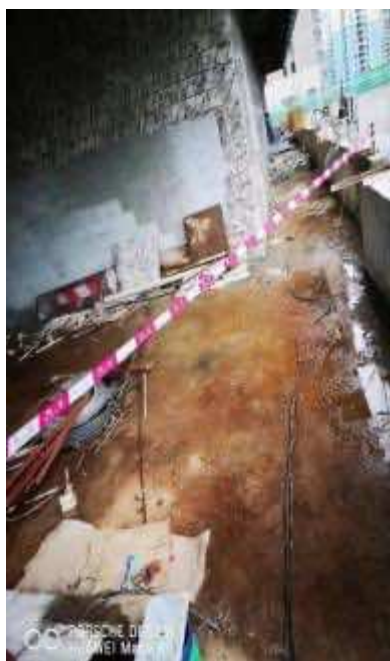
图 2

（一）事发地点周围环境。事发地点周围环境较为规整，地面除有少量积水外无其他可以垫高钢架材料等物品，见图 3，外侧有 0.95 米高的混凝土墙体，见图 3，坠落点为室外未硬化的回填土地面，存在部分建筑垃圾，坠落高度约 18 米，见图 4。

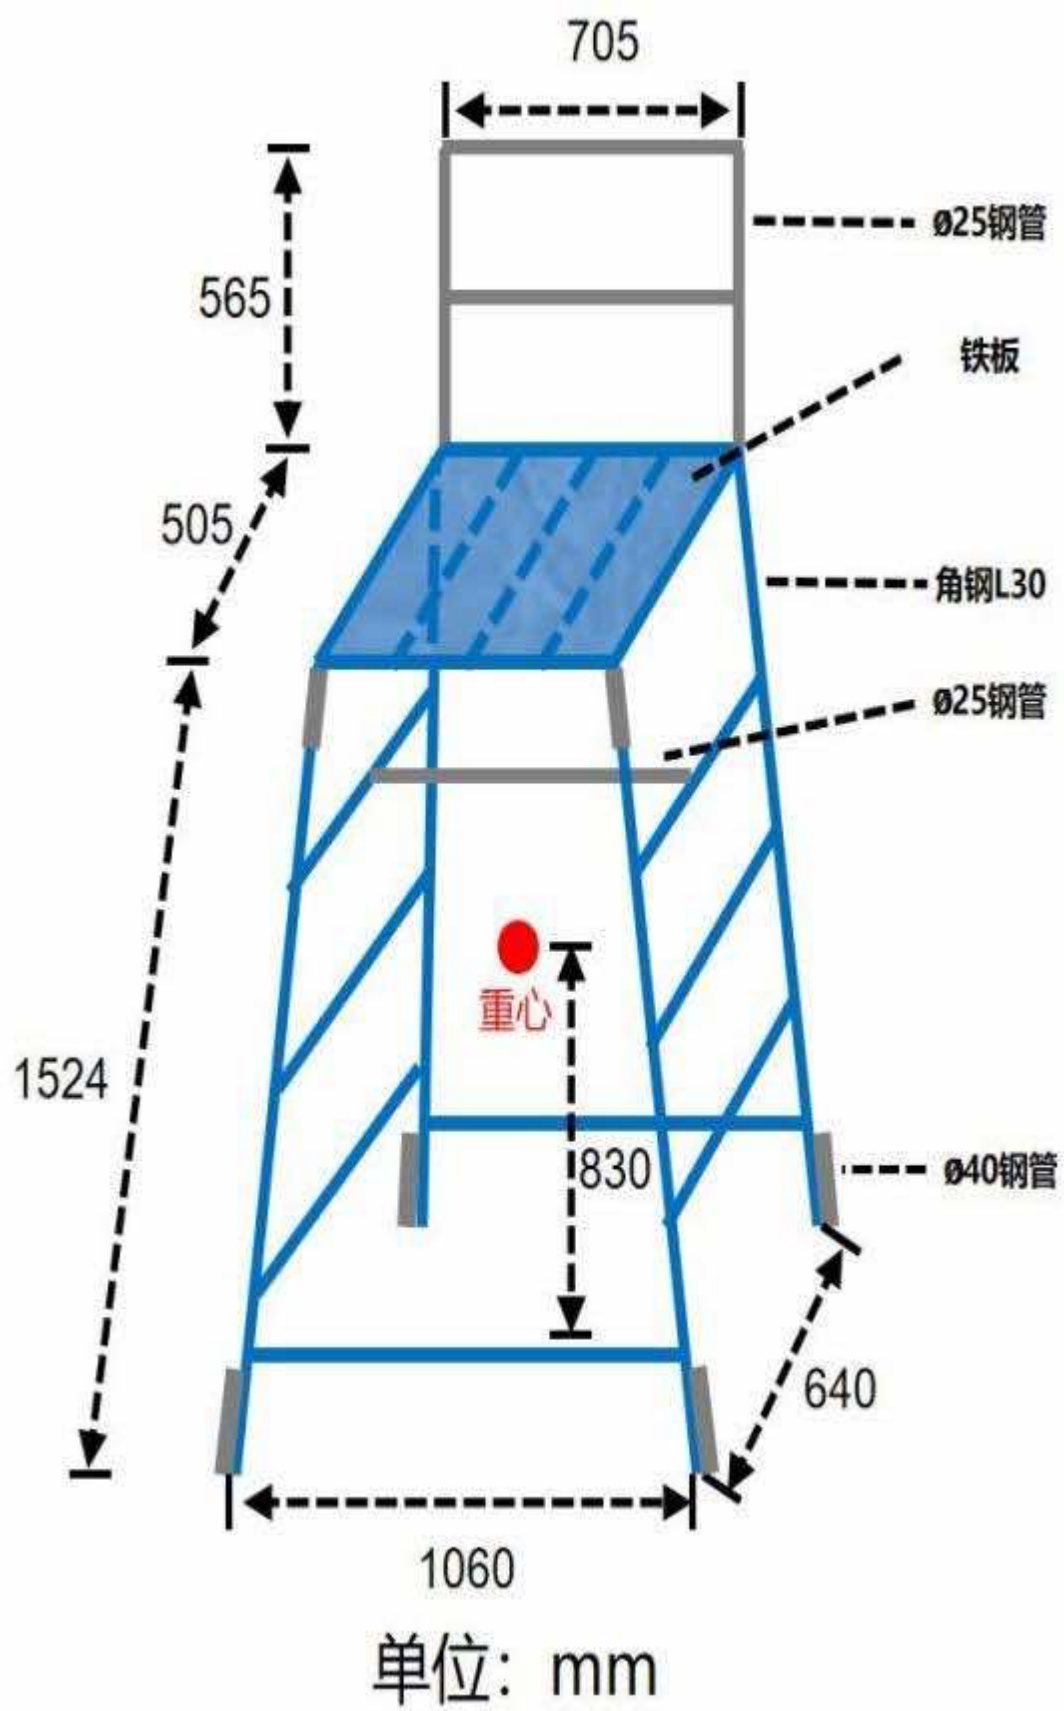
（二）随后坠落的铁架由角钢与圆钢管焊接而成，经现场测量，架体的高度约为 1.5 米（不含靠背），重约 23 公斤，重心位置位于底部向上约 0.83 米处，见图 5、6。

（三）梯形铁架高度 1.524 米，女儿墙高度 0.95 米，梯形马凳高度超过女儿墙高度 0.57 米，梯形马凳重量为 23 公斤。

（六）根据现场勘查情况，可以发现作业区域地面较为规整，无杂物堆积，辅助作业的铁架高度约为 1.5 米，不足 2 米，铁架重约 23 公斤，重心约在 0.83 米高度，重心高度低于高 0.95 米的混凝土挡墙。

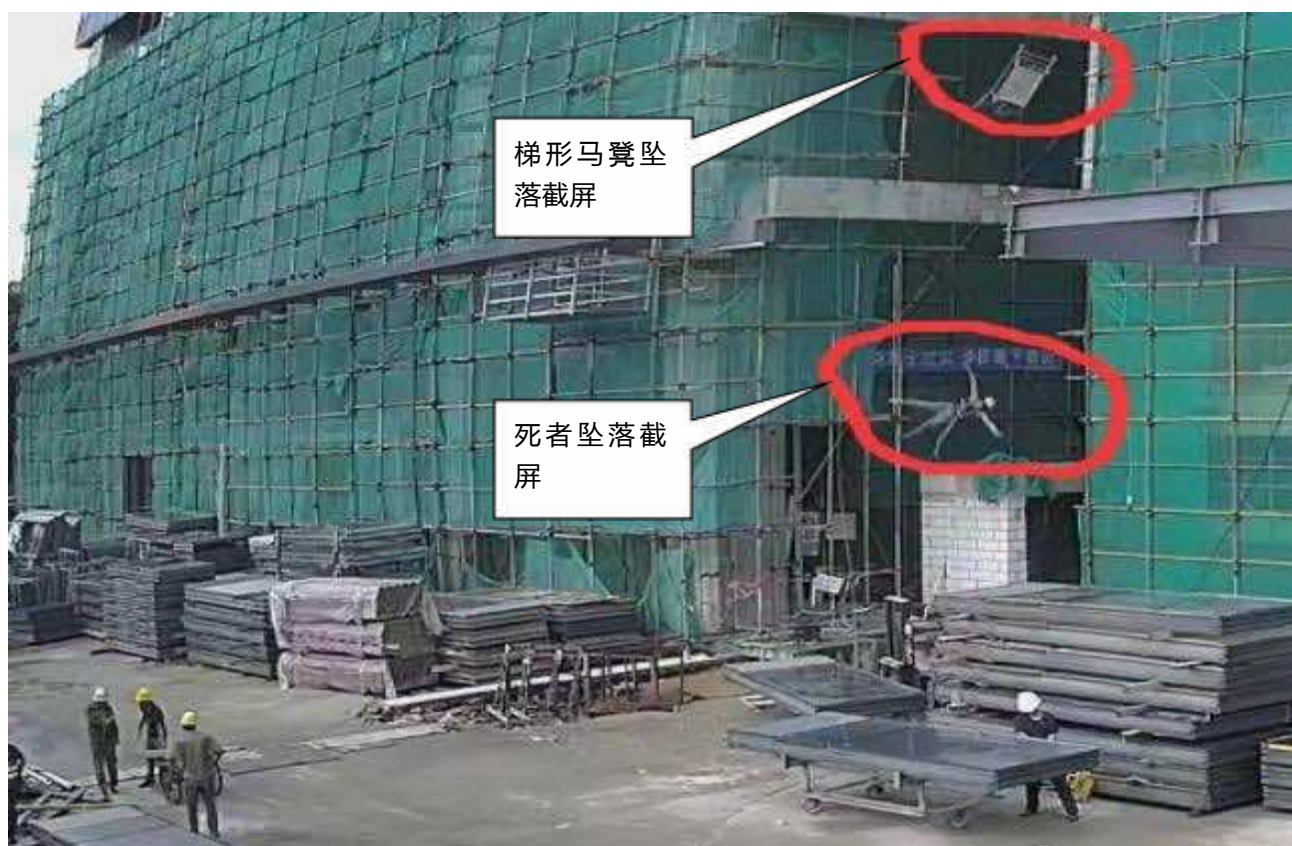
图9

通过现场模拟还原事发过程并进行技术分析，推定死者在 5 层楼面站在梯形铁架进行整改作业过程中发生坠落（身上佩戴有安全带，但未按规定系挂安全绳）。
